## **TORRE GHIRLANDINA MODENA**

**INDAGINI DI LABORATORIO SU CAMPIONI PRELEVATI  
DAL PARAMENTO LAPIDEO ESTERNO**

**COMMITTENTE: COMUNE DI MODENA**

**R&C Lab S.r.l. - Laboratorio di Analisi e Ricerca Applicata**

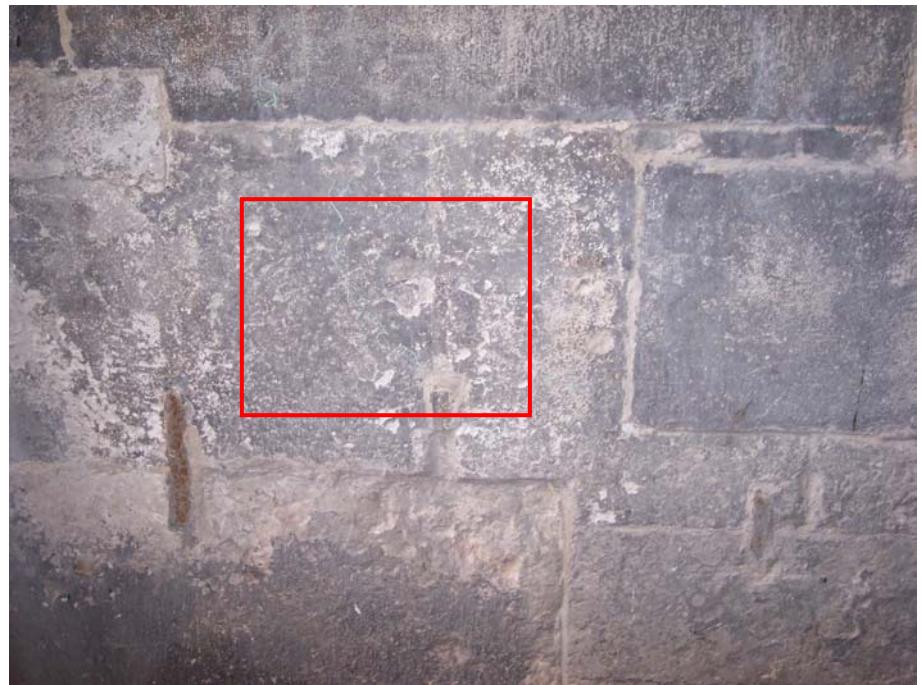
Foto 1: Campione 10138/1, punto di prelievo.

**Descrizione del campione:** frammento lapideo con crosta nera

**Risultati:** Il campione esaminato rappresenta un materiale lapideo (a) di natura carbonatica, tenace, di colore d'insieme giallo-nocciola la cui la porzione superficiale esterna (per uno spessore variabile da 50 a 150 $\mu\text{m}$ ) appare meno compatta e leggermente solfatata.

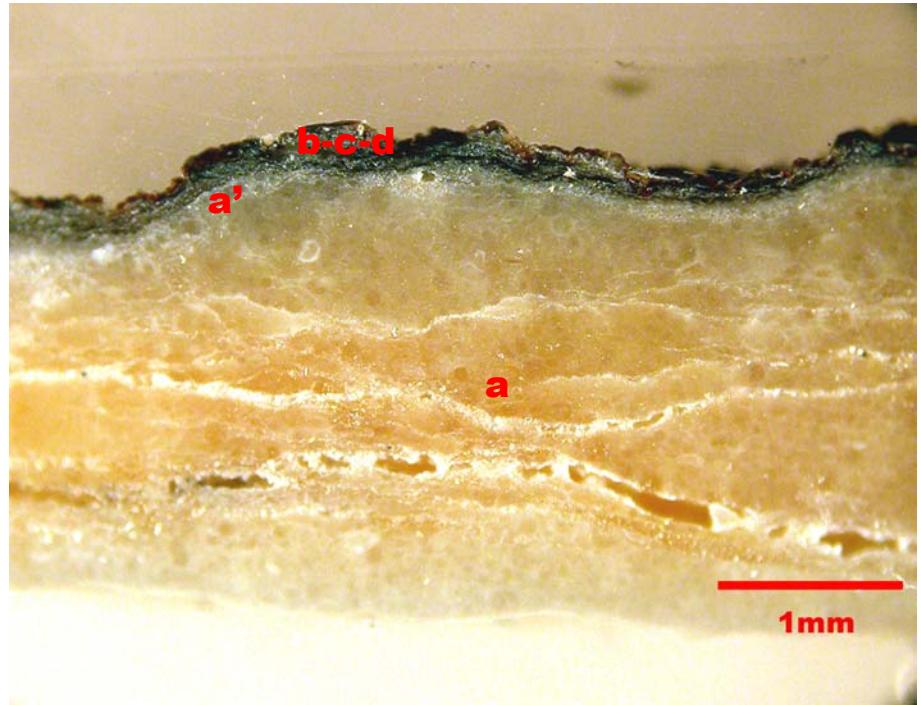
- uno strato (b) di colore d'insieme giallo-grigiastro a base di ossalato di calcio con minori calcite, gesso, ocre e nero di carbone. Nello strato è stata inoltre evidenziata la diffusa presenza di Fosforo (P);
- uno strato (c) di colore d'insieme nerastro a base di ossalato di calcio e gesso con particellato atmosferico sia di natura silicatica sia di natura carboniosa. Nello strato è stata inoltre evidenziata la presenza in minime quantità di Fosforo (P);
- uno strato (d) di colore d'insieme brunastro a base di ossalato di calcio e minime quantità di gesso e particellato atmosferico sia di natura silicatica sia di natura carboniosa. Nello strato è stata inoltre evidenziata la presenza in minime quantità di Fosforo (P).

L'analisi alla microsonda elettronica EDS ha evidenziato inoltre la presenza di quantità non trascurabili di Silicio (Si) sia in corrispondenza della porzione superficiale del supporto lapideo (a) sia degli strati soprastanti (b)-(d).

Foto 3: Campione 10138/1, sezione lucida, Nicols incrociati.

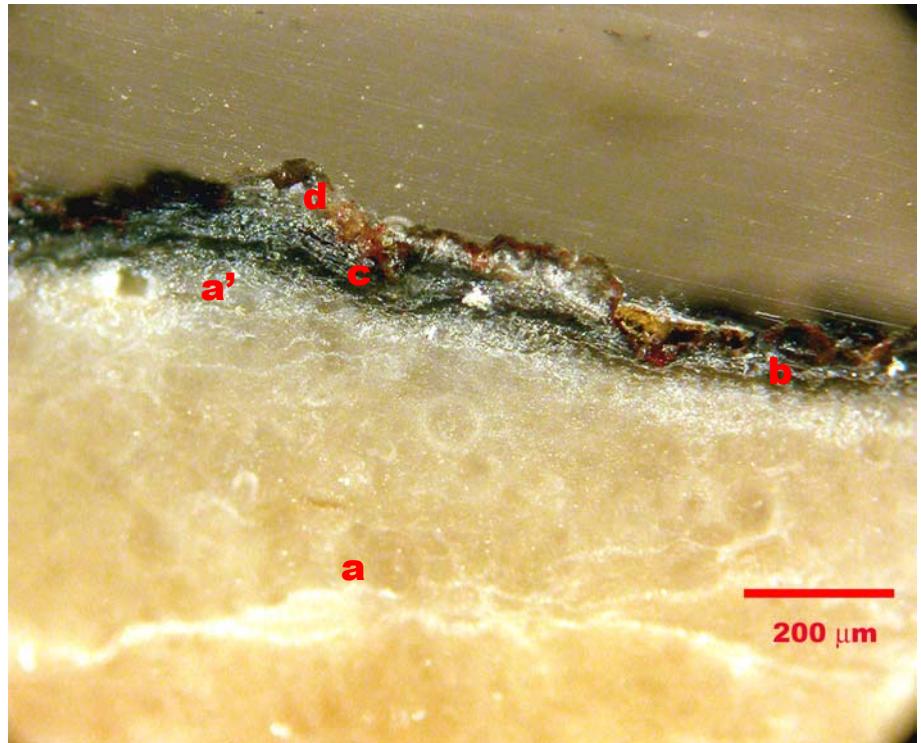
Foto 4: Campione 10138/1, sezione lucida, Nicols incrociati, dettaglio.

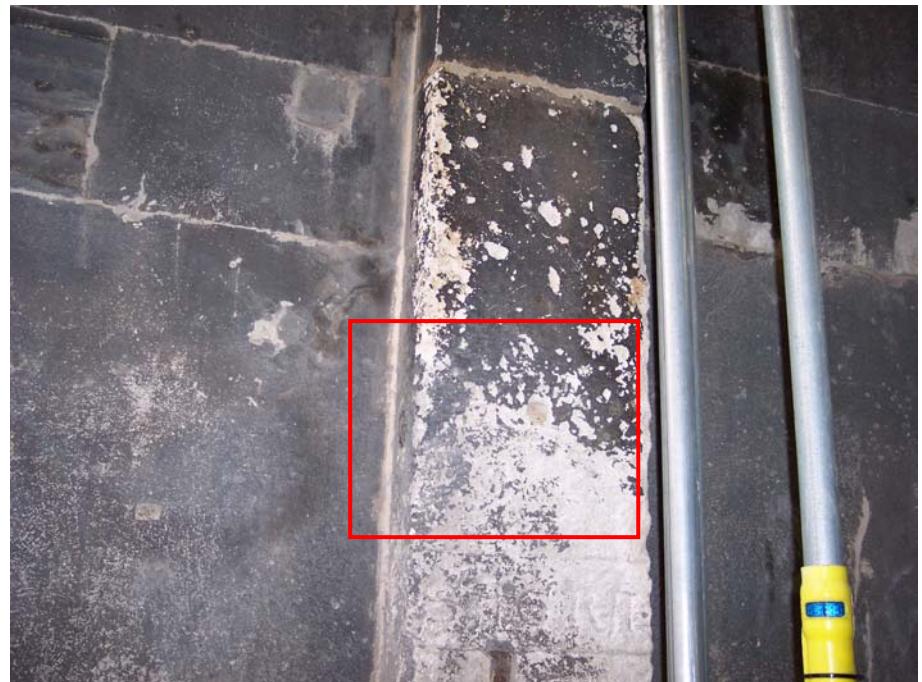
Foto 1: Campione 10138/2, punto di prelievo.

**Descrizione del campione:** frammento lapideo con crosta nera

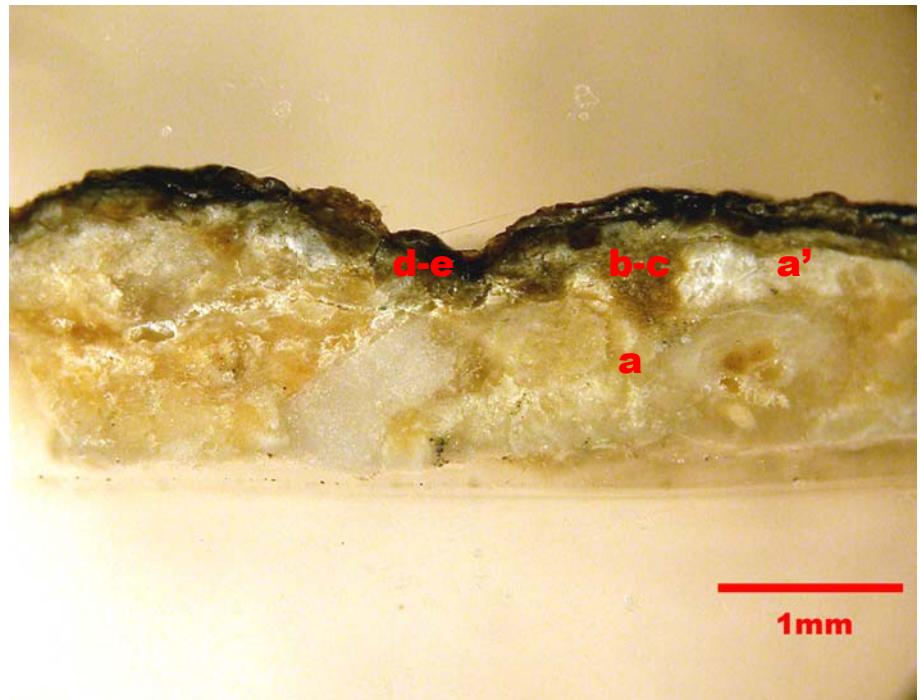
**Risultati:** Il campione esaminato rappresenta un materiale lapideo (a) di natura carbonatica, tenace, di colore d'insieme giallo-nocciola la cui la porzione superficiale esterna (per uno spessore variabile da 50 a 250 $\mu\text{m}$ ) appare meno compatta e leggermente solfatata.

- uno strato (b) di colore d'insieme giallastro a base di gesso e ossalato di calcio. Nello strato è stata inoltre evidenziata la diffusa presenza di Fosforo (P);
- uno strato (c) di colore d'insieme biancastro a base di gesso e ossalato di calcio. Nello strato è stata inoltre evidenziata la presenza in minime quantità di Fosforo (P);
- uno strato (d) di colore d'insieme giallo brunastro a base di ossalato di calcio e minime quantità di gesso e particellato atmosferico sia di natura silicatica sia di natura carboniosa;
- uno strato (e) di colore d'insieme giallo brunastro a base di ossalato di calcio e gesso con particellato atmosferico sia di natura silicatica sia di natura carboniosa.

Foto 3: Campione 10138/2, sezione lucida, Nicols incrociati.

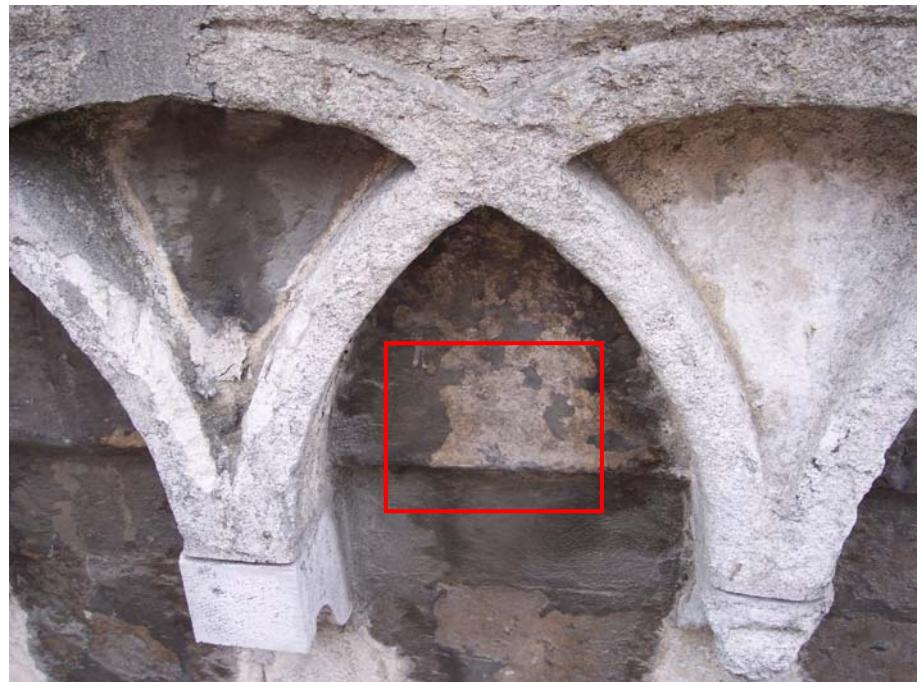
Foto 1: Campione 10138/4, punto di prelievo.

**Descrizione del campione:** frammento lapideo con crosta nera

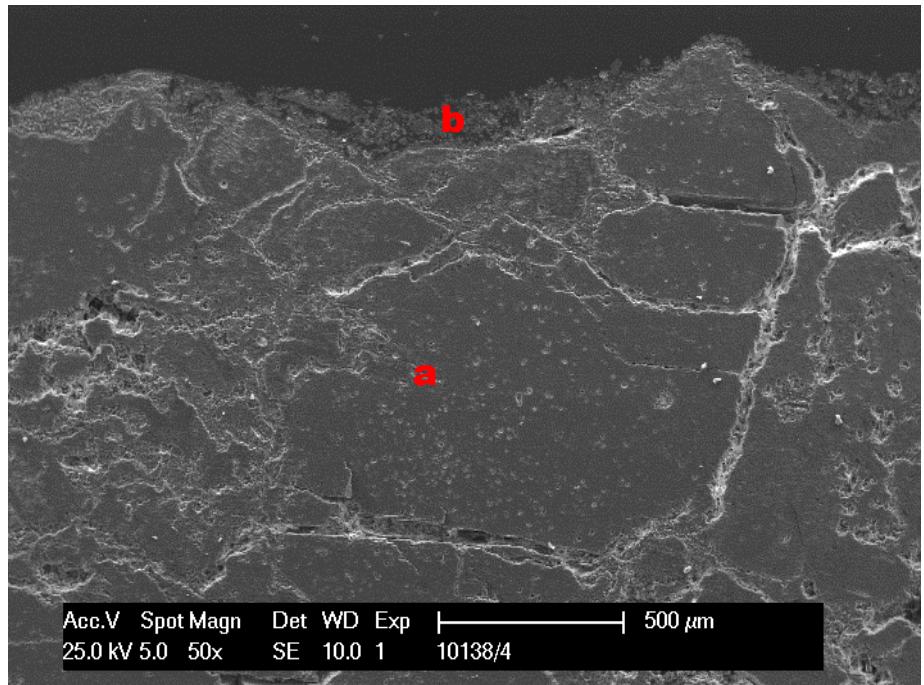
L'analisi in sezione al microscopio elettronico a scansione ha permesso di verificare che il materiale lapideo è interessato, per tutto lo spessore del campione, da diffuse microfessurazioni distribuite sia subparallelamente alla superficie di strato sia ortogonalmente. Tali microfessure appaiono beanti, quindi senza evidenti fenomeni di ricristallizzazione interna. Lo studio della zona di passaggio con lo strato di crosta nera soprastante ha permesso di evidenziare che il passaggio tra pietra e crosta nera risulta sfumato con evidente sviluppo dei cristalli di gesso a spese dei cristalli di calcite del supporto.

Foto 3: Campione 10138/4, micrografia al SEM.

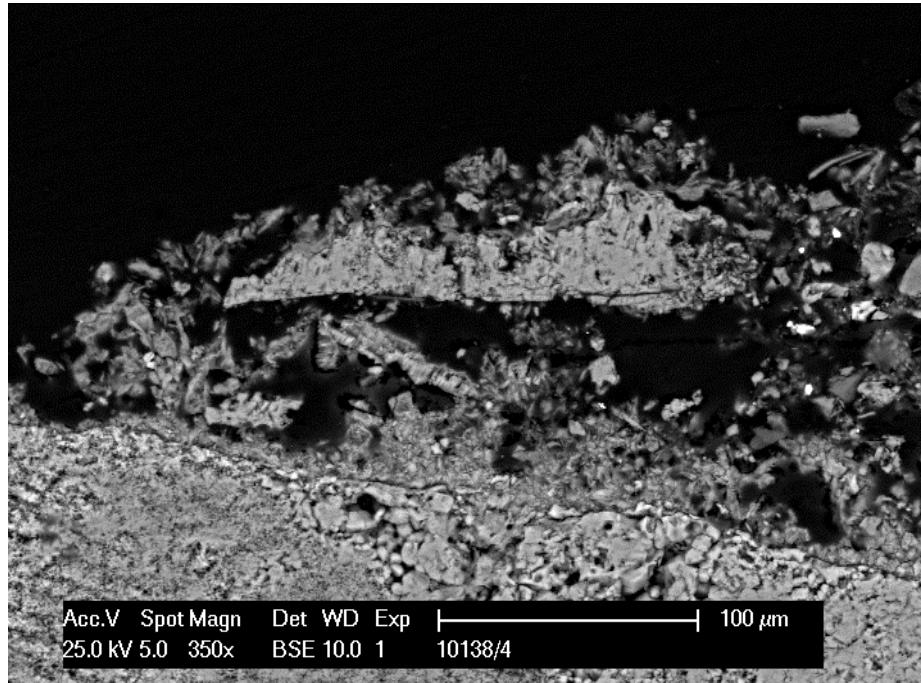
Foto 7: Campione 10138/4, micrografia al SEM, sezione lucida. Dettaglio di una zona dove è stato evidenziato il distacco di microscaglie dal materiale lapideo.

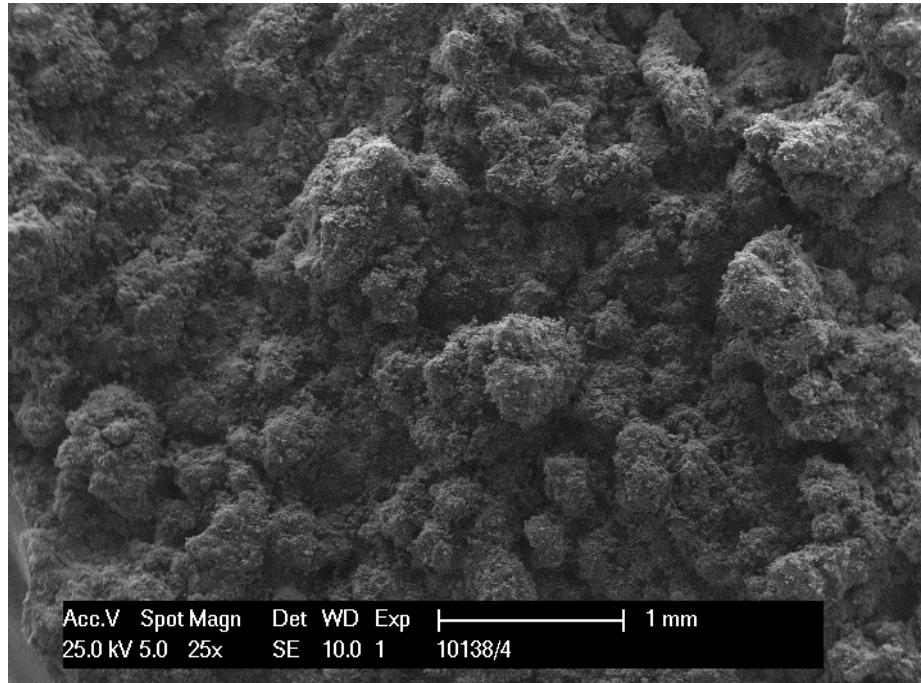
L'analisi della superficie della crosta nera ne ha messo in risalto la morfologia assai irregolare e grumosa. Lo strato risulta costituito da cristalli di gesso concresciuti a feltro che inglobano sia particellato atmosferico sia carbonioso, sia silicatico, sia di natura vegetale (pollini) con presenza in superficie di ife fungine.

Foto 9: Campione 10138/4, micrografia al SEM, superficie del campione. In evidenza morfologia irregolare e grumosa della superficie.

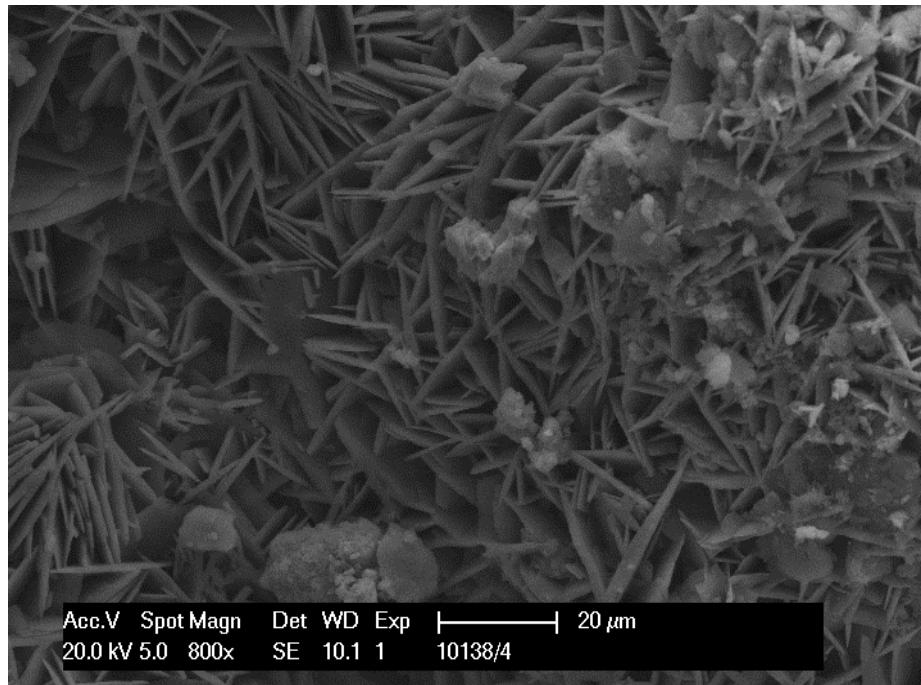
Foto 11: Campione 10138/4, micrografia al SEM, superficie del campione. In evidenza struttura a feltro dei cristalli di gesso.

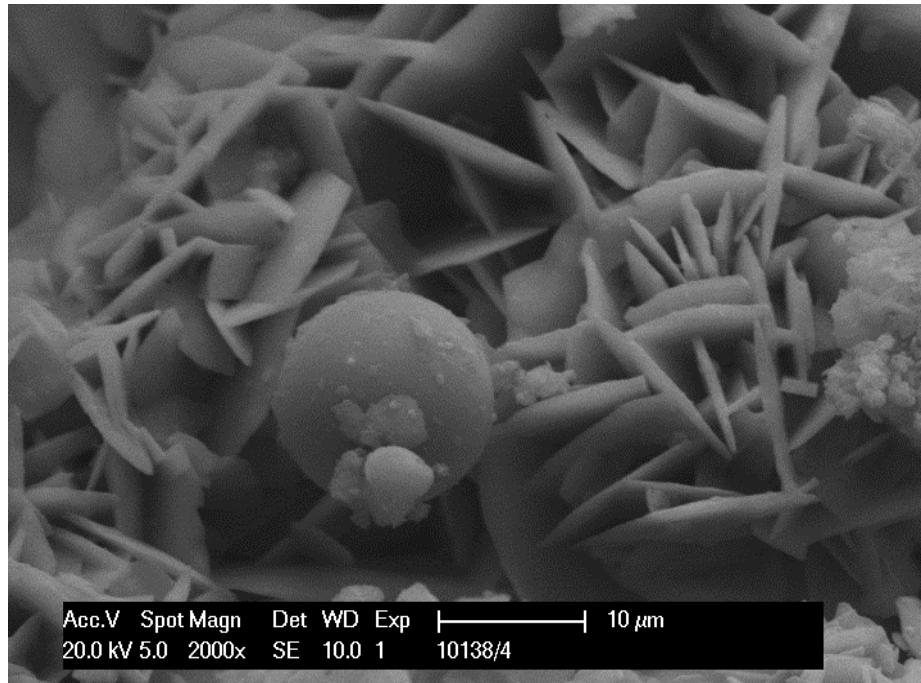
Foto 12: Campione 10138/4, micrografia al SEM, superficie del campione. In evidenza globulo di provenienza atmosferica.

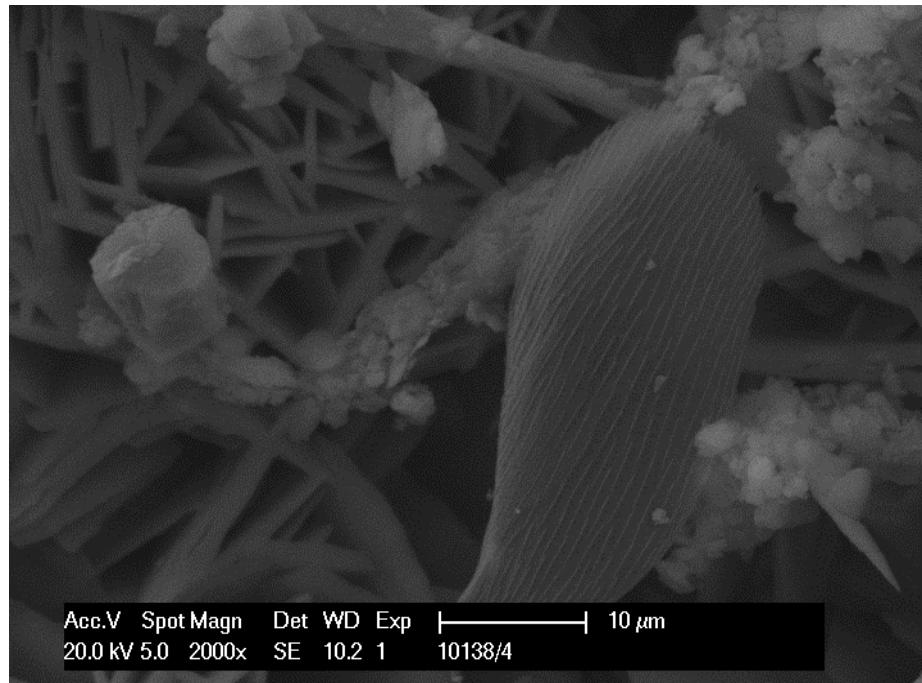
Foto 13: Campione 10138/4, micrografia al SEM, superficie del campione. In evidenza granulo di polline.

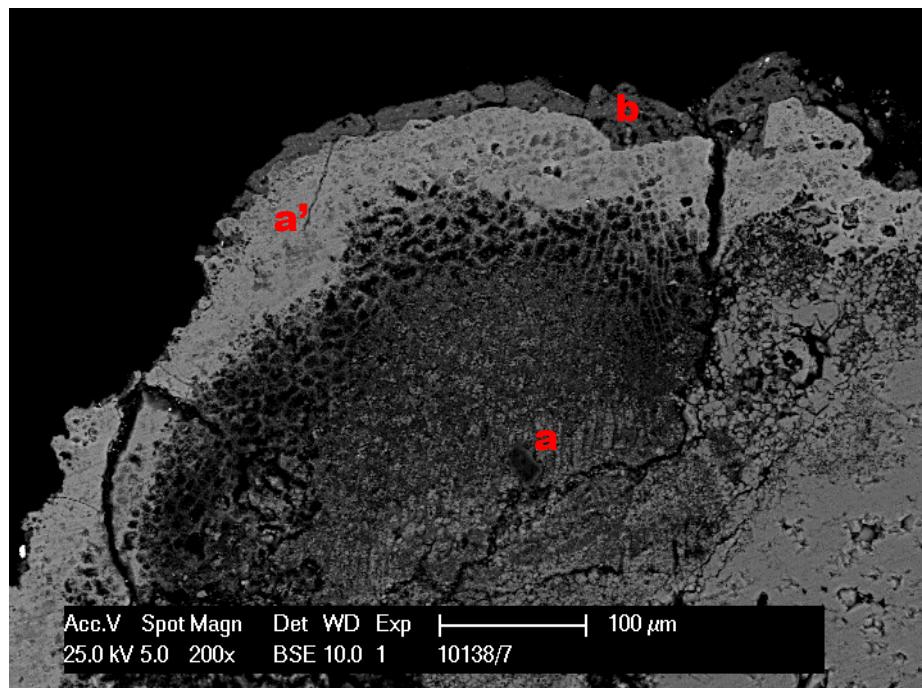
Foto 5: Campione 10138/7, micrografia al SEM, sezione lucida. Nella foto in BSE appare evidente la zona superficiale del materiale lapideo ricca in Fosforo (P).

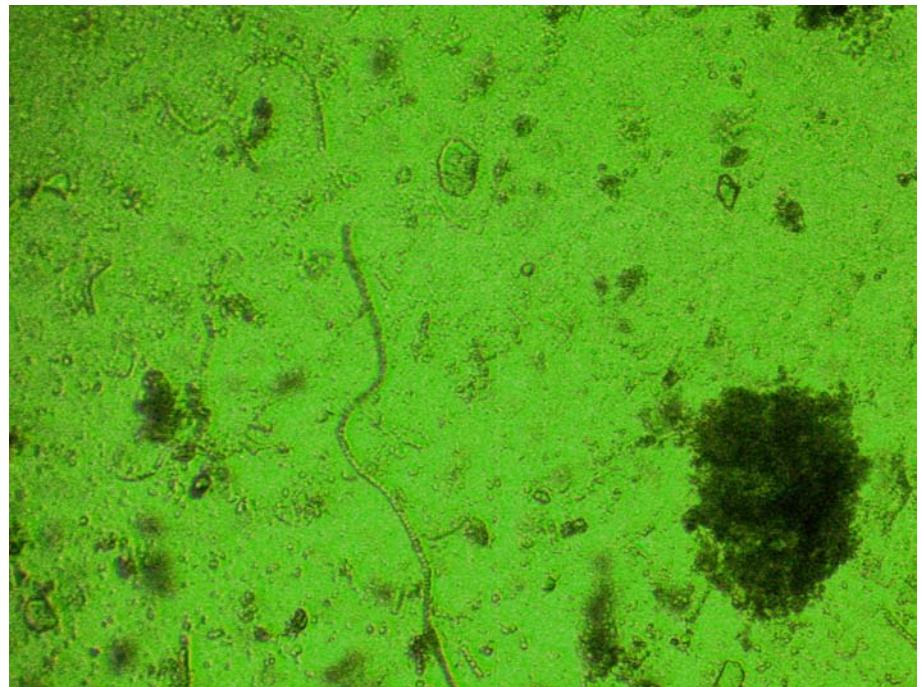
Foto 3: Campione 10138/8, preparato biologico. Cenosi algale ad andamento reticolare e filamentosa.

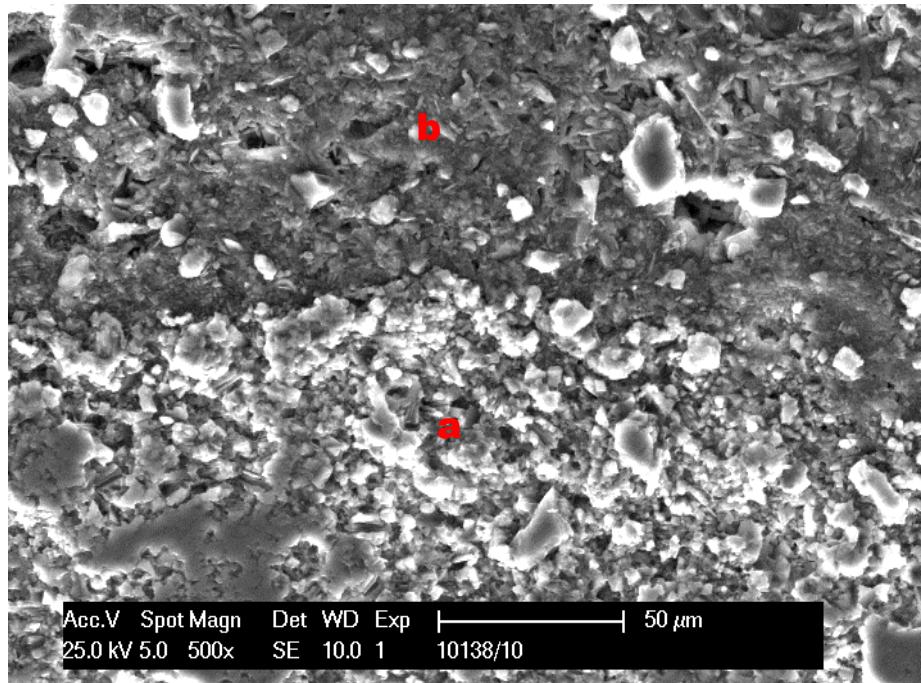
L'analisi in sezione al microscopio elettronico a scansione del campione ha permesso di verificare che il materiale lapideo è interessato da microfessurazioni superficiali, distribuite subparallelamente alla superficie di strato, che appaiono beanti, quindi senza evidenti fenomeni di ricristallizzazione interna. Lo studio della zona di passaggio con lo strato di crosta nera soprastante ha permesso di evidenziare che il limite tra pietra e crosta nera risulta piuttosto netto e regolare, senza evidenti fenomeni di solfatazione della pietra carbonatica.

Foto 6: Campione 10138/10, micrografia al SEM, sezione lucida, dettaglio della zona di contatto tra il materiale lapideo (a) e la crosta nera (b).

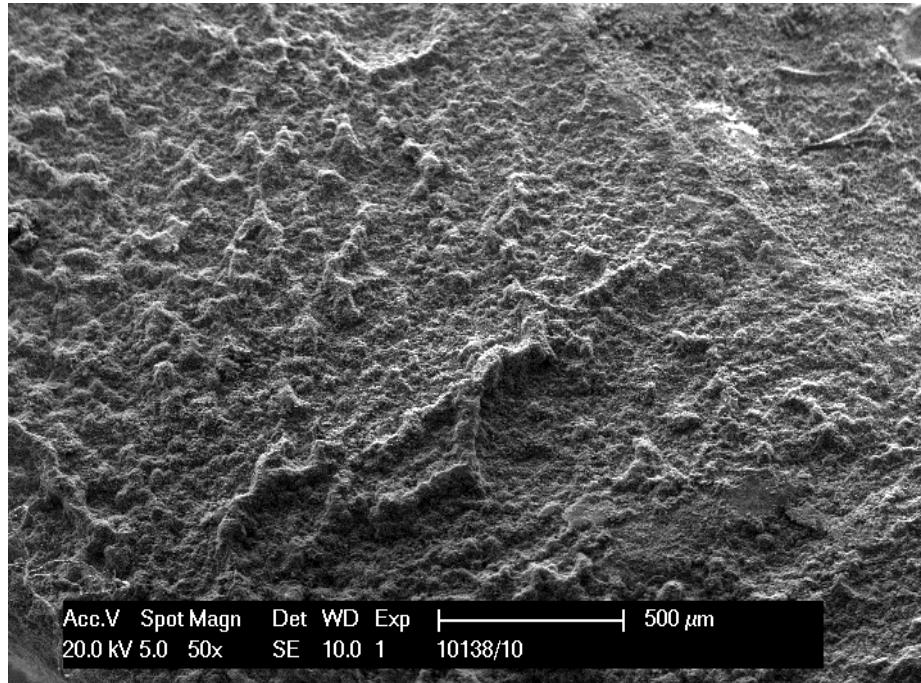
L'analisi della superficie della crosta nera ne ha messo in risalto la morfologia leggermente irregolare e compatta. Lo strato risulta costituito da microcristalli di gesso saldati tra loro a formare uno strato tenace e compatto, che inglobano sia particellato atmosferico sia carbonioso, sia silicatico, sia di natura vegetale (pollini) con presenza in superficie di ife fungine.

Foto 7: Campione 10138/10, micrografia al SEM, superficie del campione.

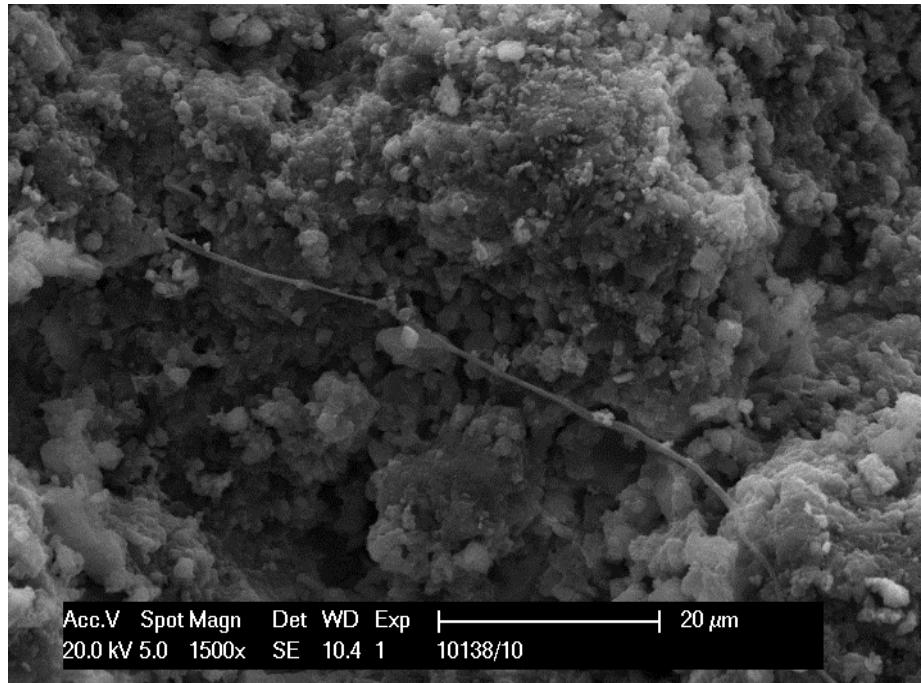
Foto 9: Campione 10138/11, micrografia al SEM, superficie del campione. In evidenza nella foto la presenza di ife fungine.

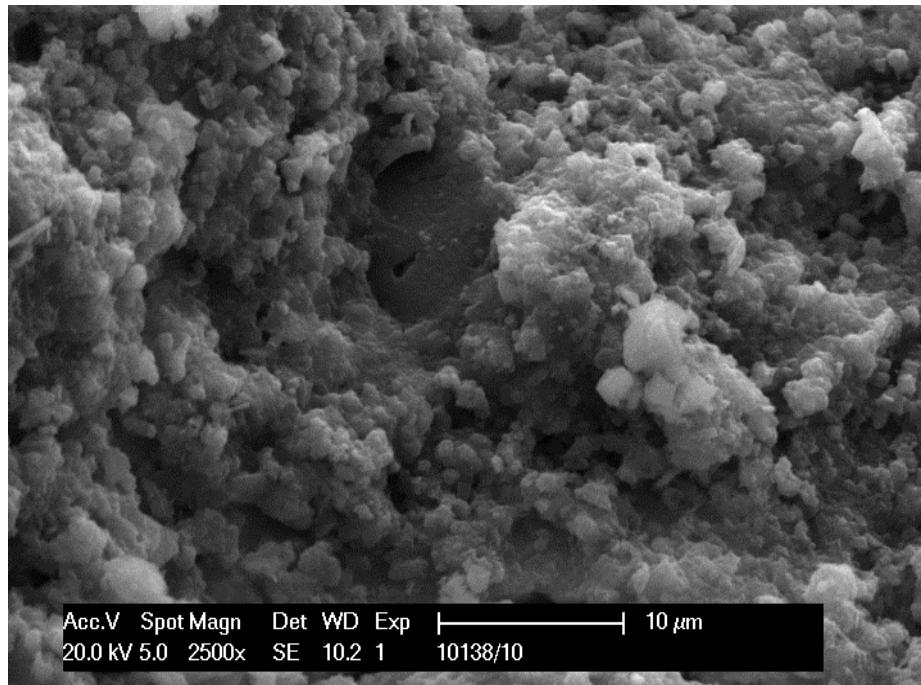
Foto 10: Campione 10138/11, micrografia al SEM, superficie del campione. In evidenza nella foto globulo carbonioso inglobato nella crosta gessosa.

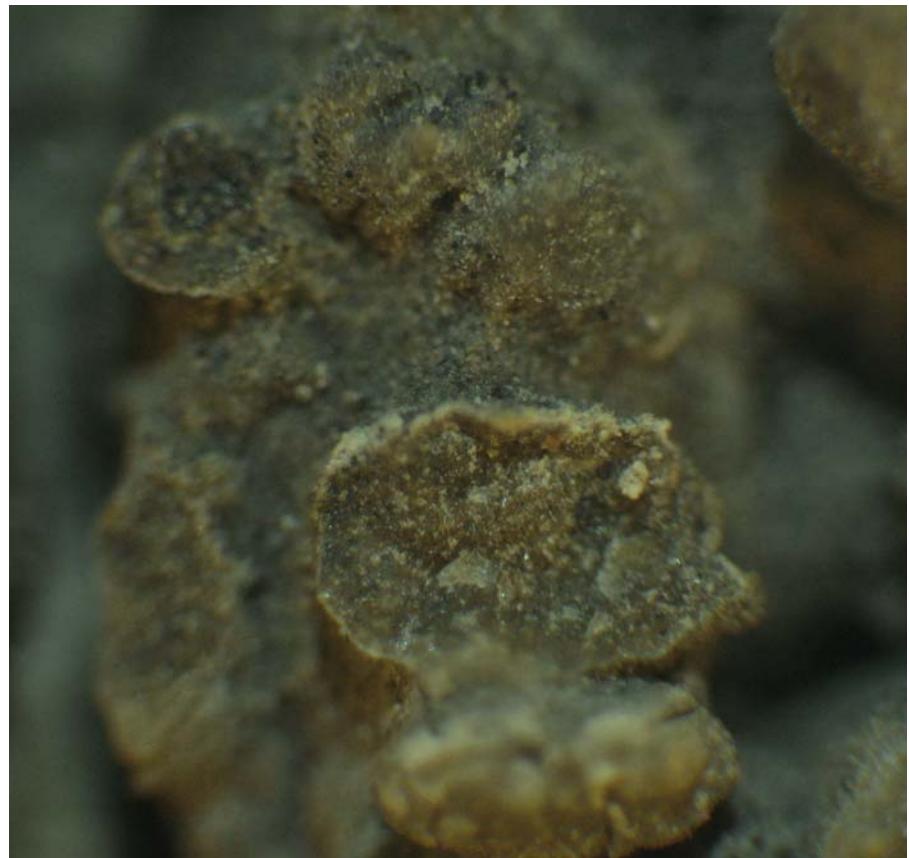
Foto 4: Campione  
10138/11, preparato  
biologico. Particolare dei  
corpi fruttiferi di  
*Verrucaria lecideoides*.

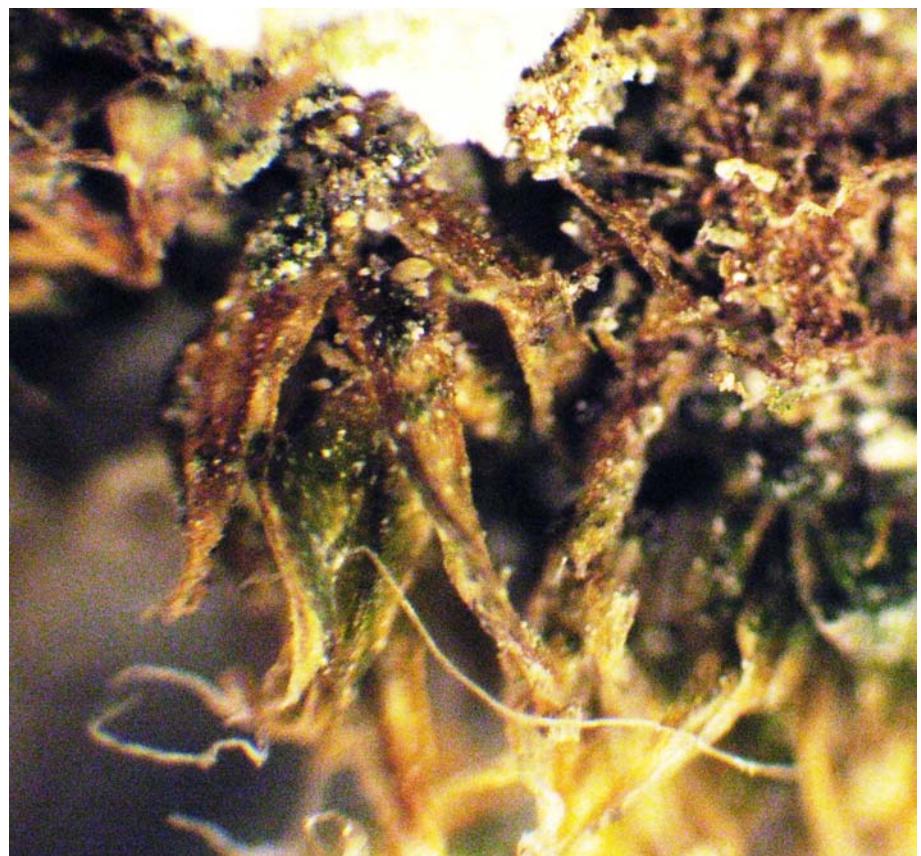
Foto 3: Campione  
10138/12, preparato  
biologico. Cuscinetto  
muscivo quiescente.

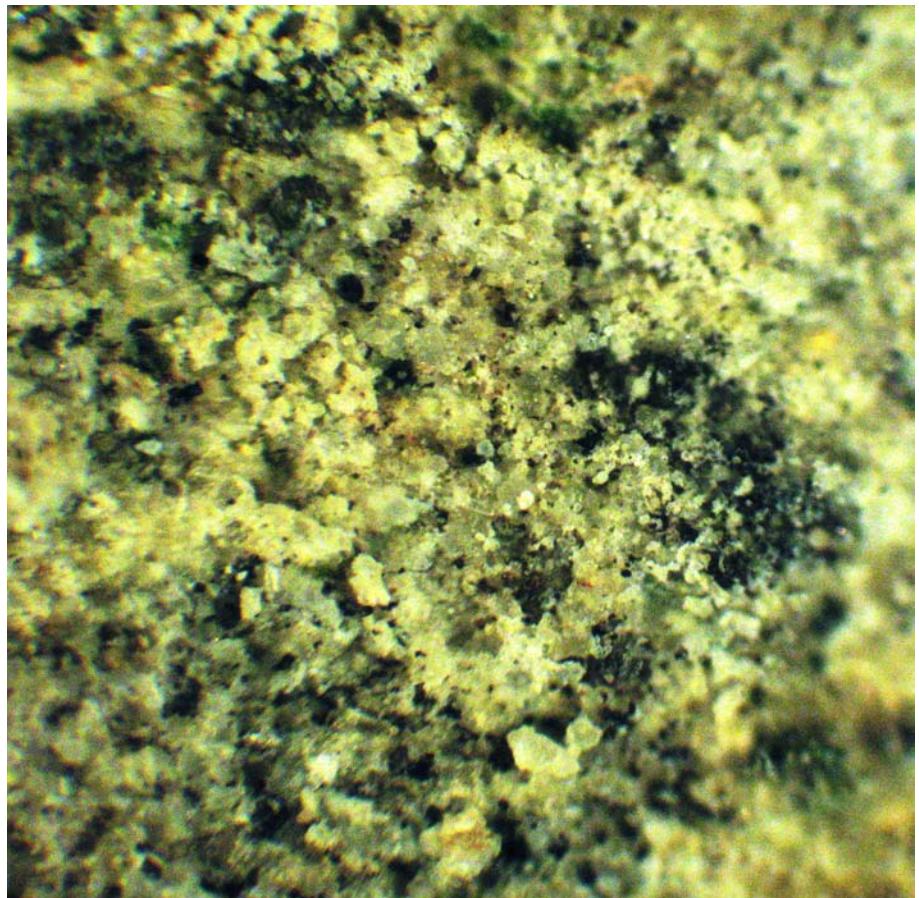
Foto 3: Campione  
10138/14, preparato  
biologico. Probabile fase  
di lichenizzazione in atto.

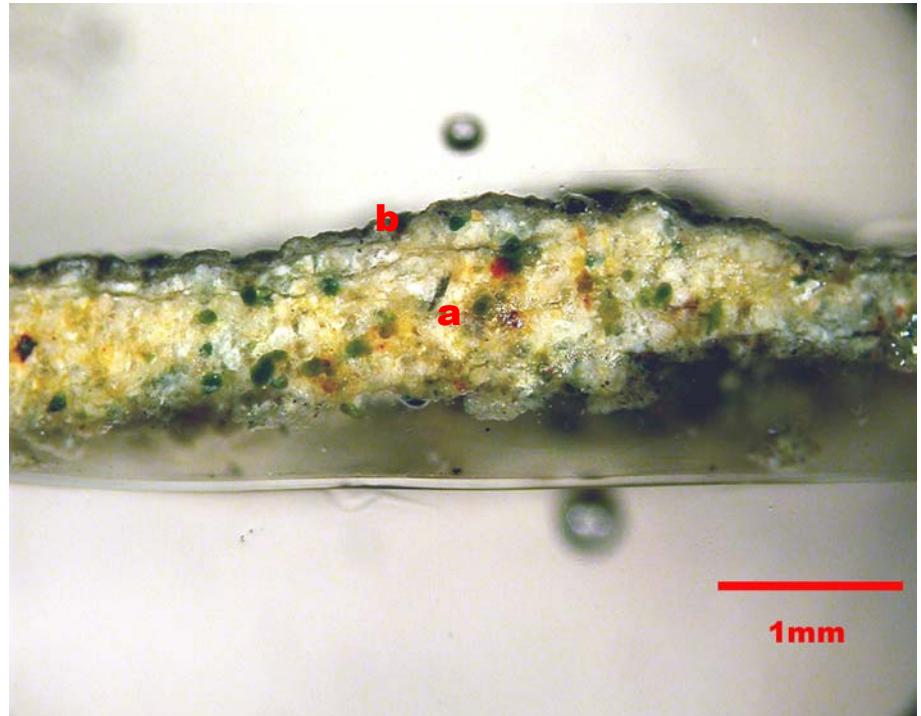
Al di sopra della pietra è presente un sottile strato (b) di crosta nera a base di ossalati di calcio e gesso con particellato atmosferico sia di natura silicatica sia di natura carboniosa.

Foto 3: Campione  
10138/15, sezione lucida,  
Nicols incrociati.

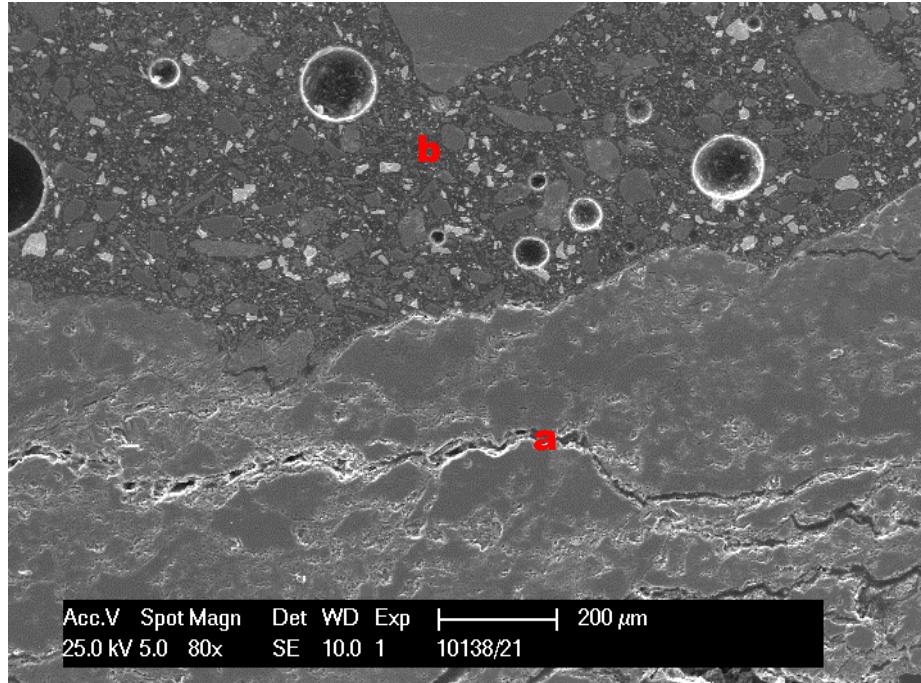
L'analisi in sezione al microscopio elettronico a scansione ha permesso di verificare che il materiale lapideo è interessato, per tutto lo spessore del campione, da diffuse microfessurazioni distribuite sia subparallelamente alla superficie di strato sia ortogonalmente. Tali microfessure appaiono beanti, quindi senza evidenti fenomeni di ricristallizzazione interna. Lo studio della zona di passaggio con lo strato di crosta nera soprastante ha permesso di evidenziare che il passaggio tra pietra e crosta nera risulta sfumato con evidente sviluppo dei cristalli di gesso a spese dei cristalli di calcite del supporto.

Foto 4: Campione 10138/21, micrografia al SEM, sezione lucida, dettaglio della zona di contatto tra lo strato (a) di materiale lapideo e lo strato (b) di stuccatura.

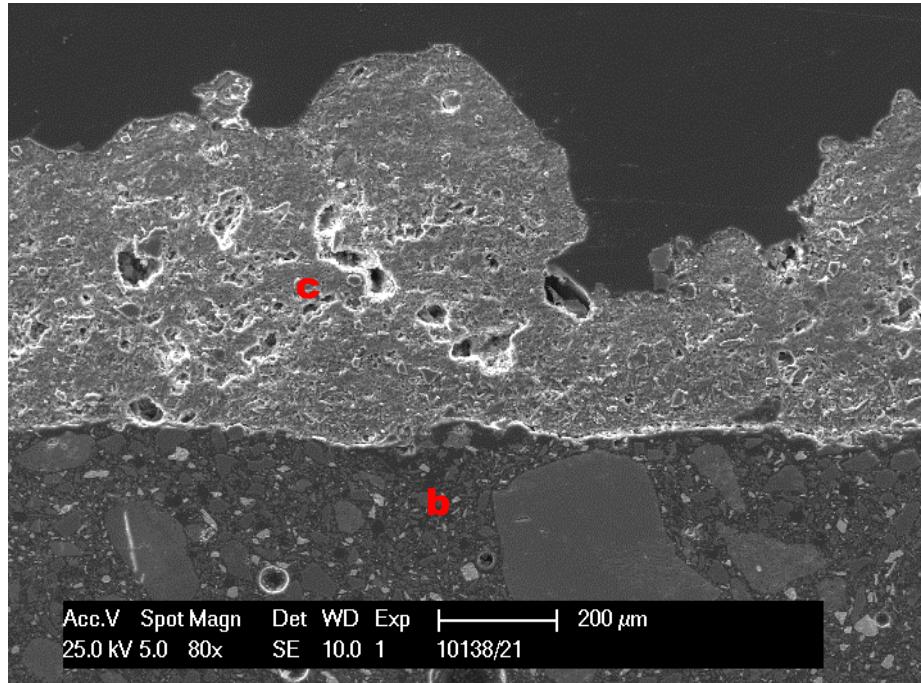
Foto 5: Campione 10138/21, micrografia al SEM, sezione lucida, dettaglio della zona di contatto tra lo strato (b) di stuccatura e lo strato (c) di crosta nera.

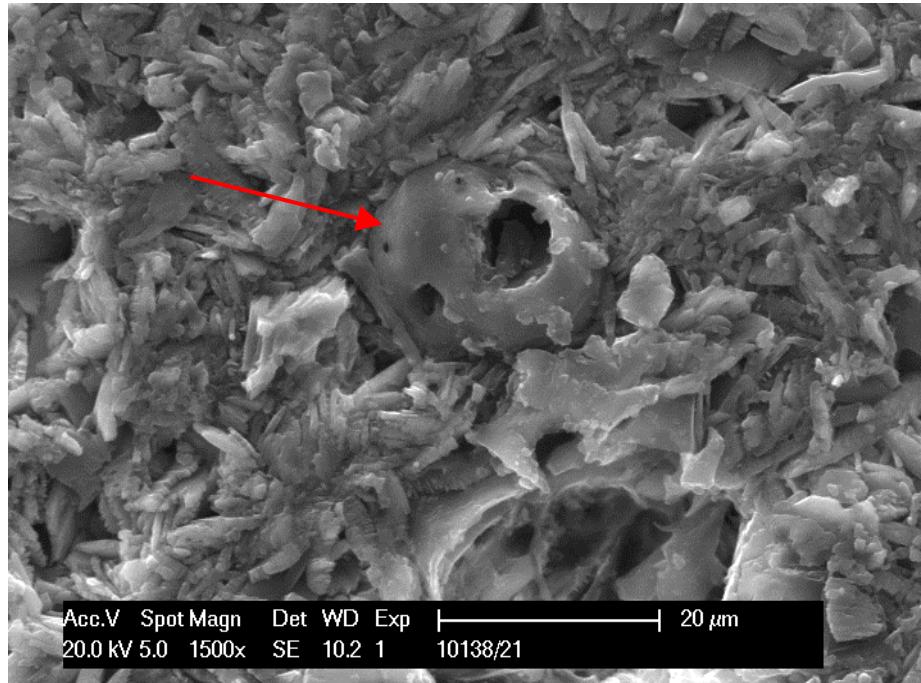
Foto 7: Campione 10138/21, micrografia al SEM, sezione lucida, dettaglio di un granulo carbonioso inglobato nella struttura a feltro dei cristalli di gesso.

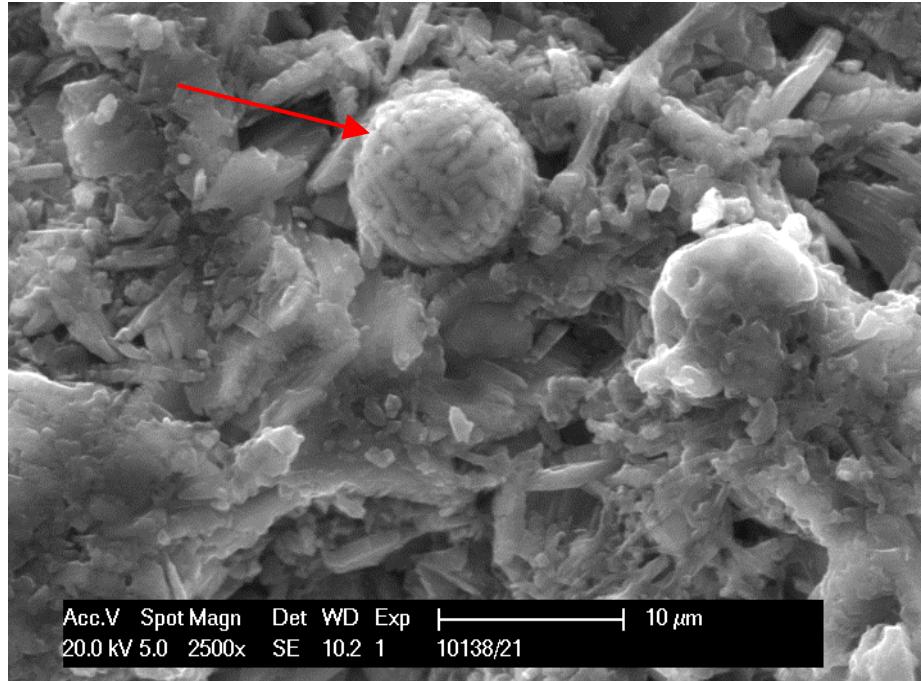
Foto 8: Campione 10138/21, micrografia al SEM, sezione lucida, dettaglio di un granulo *ferroso* intrappolato nella crosta nera.

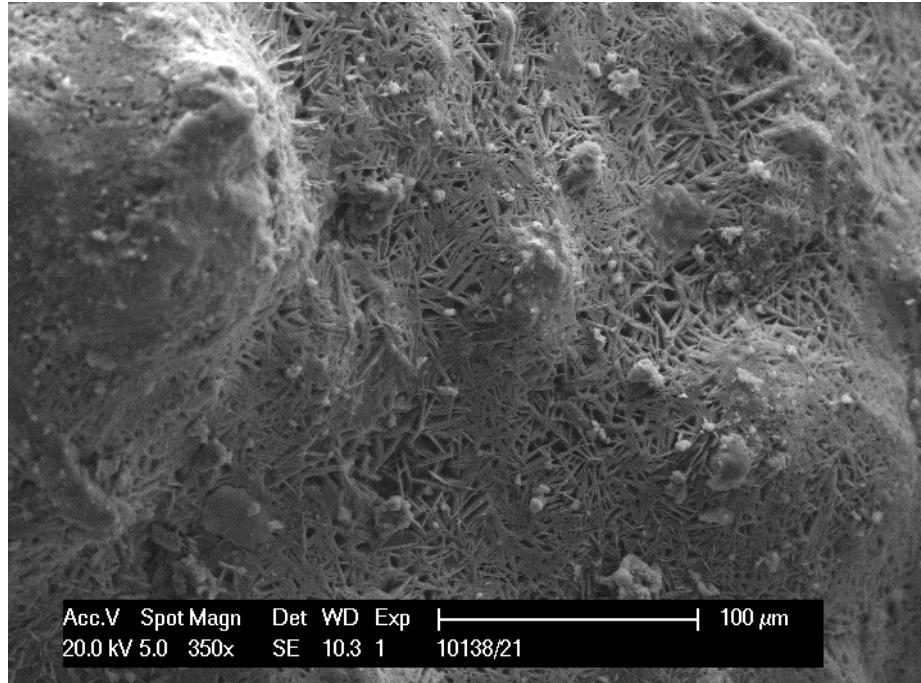
Foto 10: Campione 10138/21, micrografia al SEM, superficie del campione in zona dilavata.

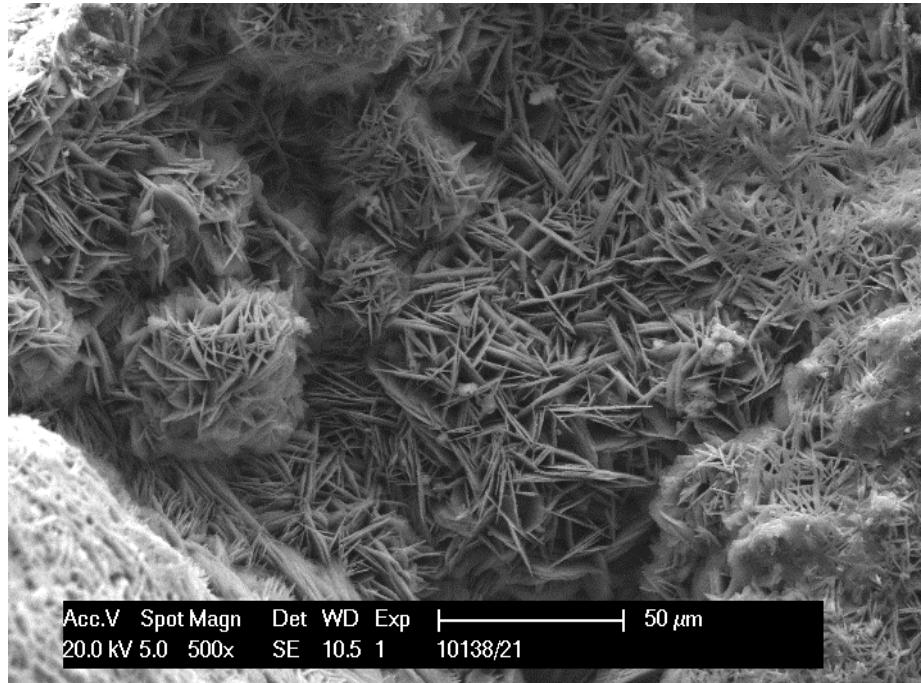
Foto 11: Campione 10138/21, micrografia al SEM, superficie del campione in zona protetta.

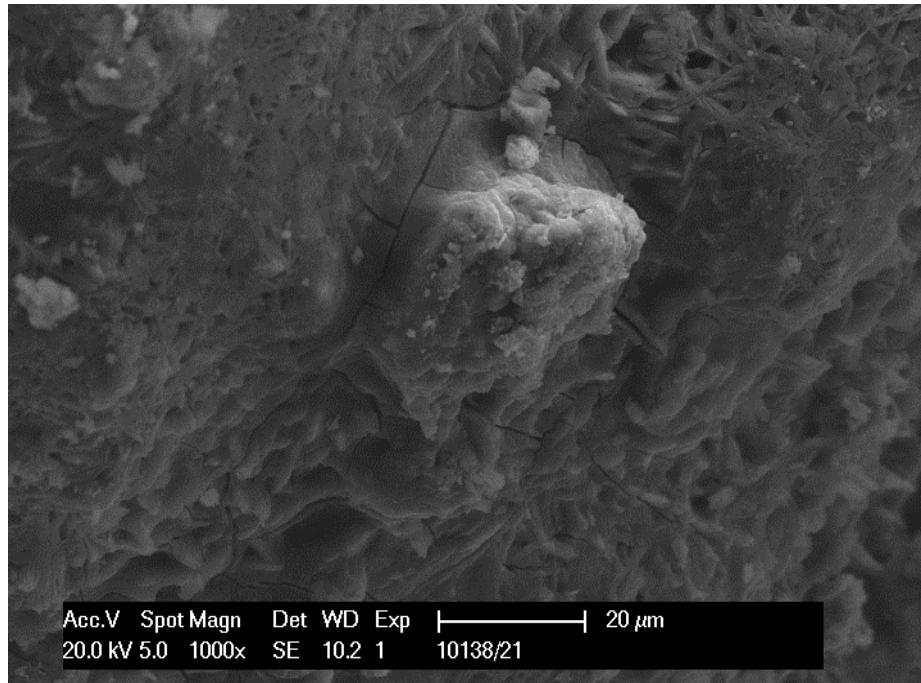
L'analisi della superficie della crosta nera ne ha messo in risalto la morfologia irregolare della crosta nera e ha permesso di determinare che risulta composta da un aggregato a feltro di cristalli di gesso che spesso appaiono saldati tra loro. Tra i cristalli di gesso è stata riconosciuta la presenza di particellato atmosferico di varia natura (carbonioso, silicatico e di natura vegetale (pollini)) e di ife fungine.

Foto 12: Campione 10138/21, micrografia al SEM, superficie del campione in cui sono visibili delle crepe nella crosta nera compatta.
