INDAGINI CONOSCITIVE E DIAGNOSTICHE PER IL RESTAURO

MODENA TORRE DELLA GHIRLANDINA

MONITORAGGIO ANALITICO DELLE FASI DI RESTAURO

Venezia, 22 aprile 2009

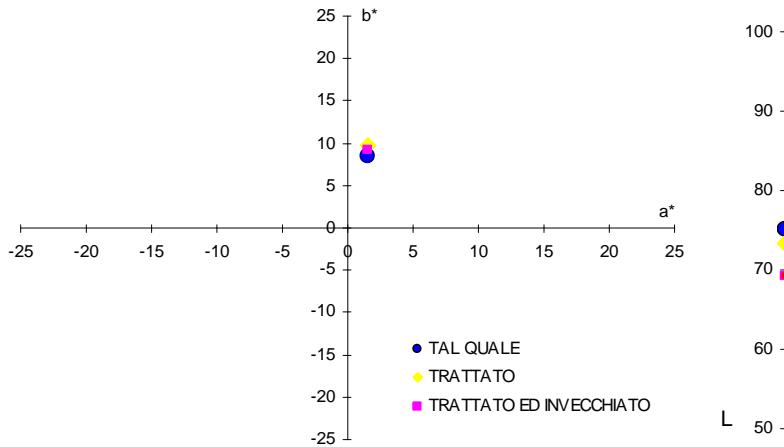
- *Caratteristiche cromatiche:* sia la compatibilità del sistema protettivo impiegato con le peculiarità cromatiche della pietra che la sua stabilità nel tempo risultano particolarmente buone. In tutte le superfici verticali considerate non viene evidenziata alcuna significativa alterazione delle coordinate colorimetriche di tristimolo; le variazioni di colore calcolate dalle misure condotte sulle aree campione di superficie tal quale, trattata e dopo invecchiamento, si attestano infatti a valori di ΔE particolarmente bassi e sempre inferiori a 2.5 (valori calcolati come differenza geometrica delle coordinate colorimetriche di tristimolo nel sistema di riferimento colore Cie Lab). Solamente in corrispondenza dell'area di rilievo C3, situata sulla porzione orizzontale di una cimasa del prospetto sud, si riscontra uno scurimento del tono cromatico, a nostro avviso correlabile non tanto ad una alterazione del sistema protettivo

Fig. 1: Area C3 – Confronto delle coordinate di tristimolo nel sistema Cie Lab, misurate sulla superficie orizzontale della cimasa del prospetto sud (balaustra superiore). Si noti come vi sia stata una diminuzione del tono superficiale (parametro L), mentre il colore si sia mantenuto sostanzialmente inalterato (coordinate a* e b*).

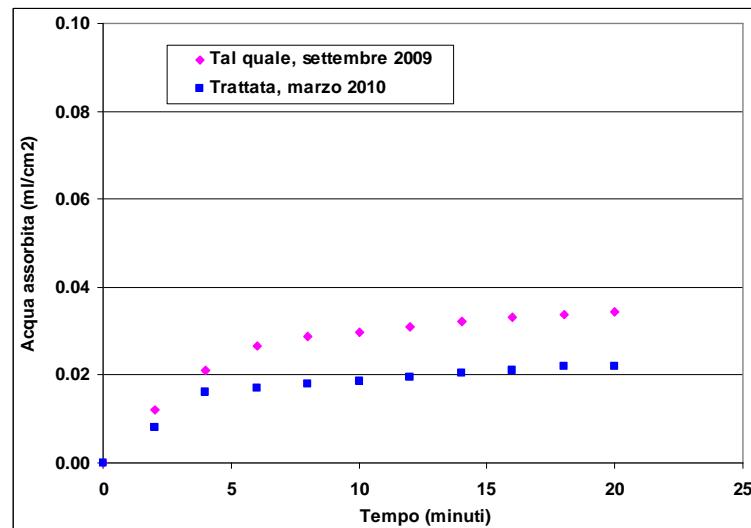
- *Assorbimento d'acqua a bassa pressione:* le indagini condotte evidenziano una apprezzabile diminuzione dei quantitativi d'acqua assorbita dal materiale con l'applicazione del protettivo (vedi fig. 2 al lato). A seguito dell'invecchiamento non si notano inoltre particolari variazioni del parametro, né in corrispondenza delle zone esposte a nord, né per quelle sul versante meridionale, tendenzialmente più soggette al degrado per azione dell'irraggiamento solare: come visibile nella fig. 3, le curve di assorbimento relative alla prova condotta a settembre 2009 e marzo 2010, risultano infatti pressoché perfettamente sovrapponibili, con un coefficiente medio di imbibizione calcolato di appena $0.4 \text{ l/m}^2\cdot\text{ora}$.

Fig. 2 – Rivestimento della cuspide, prove di assorbimento a bassa pressione relativo alla superficie tal quale e dopo protezione.

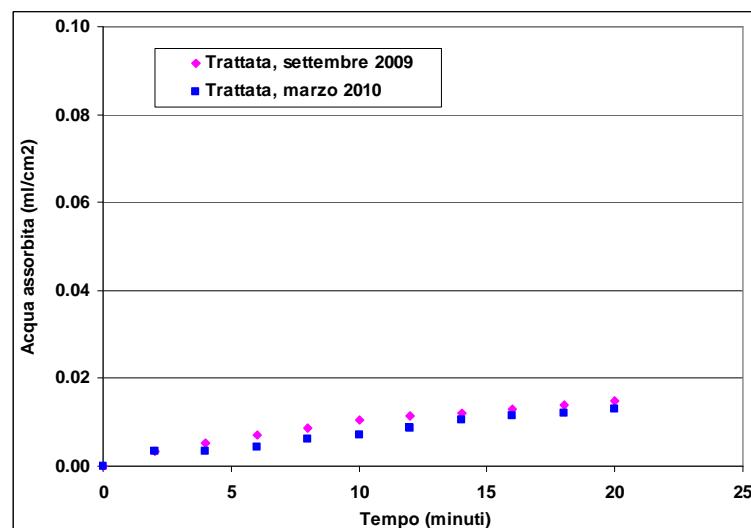
Fig. 3 – balaustra superiore, prove di assorbimento d'acqua eseguite sulle superfici trattate a 6 mesi di distanza.

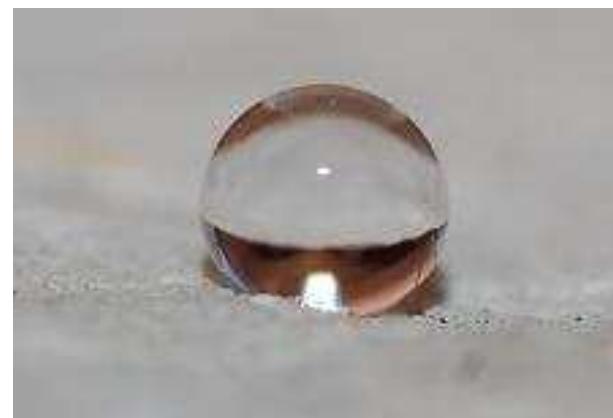
- *Idrorepellenza:* per tutte le porzioni considerate della balaustra superiore, le misure condotte a settembre 2009 (successivamente al trattamento protettivo) evidenziano come l'idrorepellenza conferita dal sistema protettivo impiegato sia particolarmente efficace: a fronte di un angolo di contatto sulla superficie tal quale assolutamente non misurabile per l'immediato e completo assorbimento dell'acqua dal lapideo, dopo il trattamento protettivo si osserva un'elevata idrofobizzazione, con angoli di contatto medi di ben 130° (foto 1a), sia sulla porzione sud che nord della torre.

Foto 1a: superficie orizzontale della balaustra superiore, misura di angolo di contatto su superficie trattata (settembre 2009)

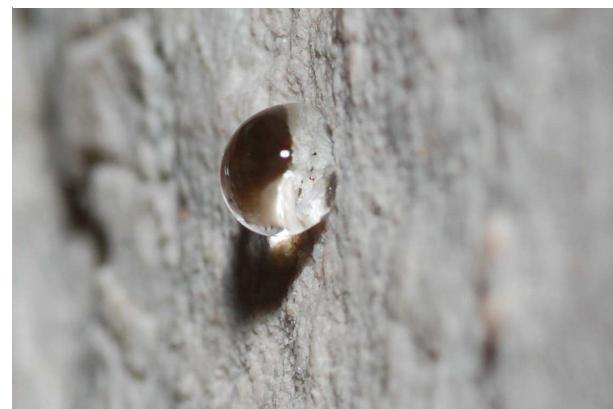
Dalle misure effettuate a marzo 2010 è stato possibile notare un decremento generalizzato dell'idrorepellenza superficiale, sia nella porzione sud che, in maniera minore, in quella nord della balaustra superiore: gli angoli di contatto medi determinati si attestano a valori di 65° e 85° rispettivamente per il prospetto sud e nord. Tali variazioni, allo stato attuale risultano comunque tali da non precludere la funzionalità del sistema protettivo, visti anche i risultati degli assorbimenti d'acqua sopra riportati. Per quanto concerne le lastre di rivestimento della cuspide, anche se per tale area non è stato possibile determinare un vero e proprio angolo di contatto a causa della verticalità della struttura, dalle prove condotte viene confermata l'ottima idrofobicità conferita dal sistema protettivo impiegato (foto 1b).

Foto 1b: superfici verticali di rivestimento della cuspide. Prova di idrorepellenza.

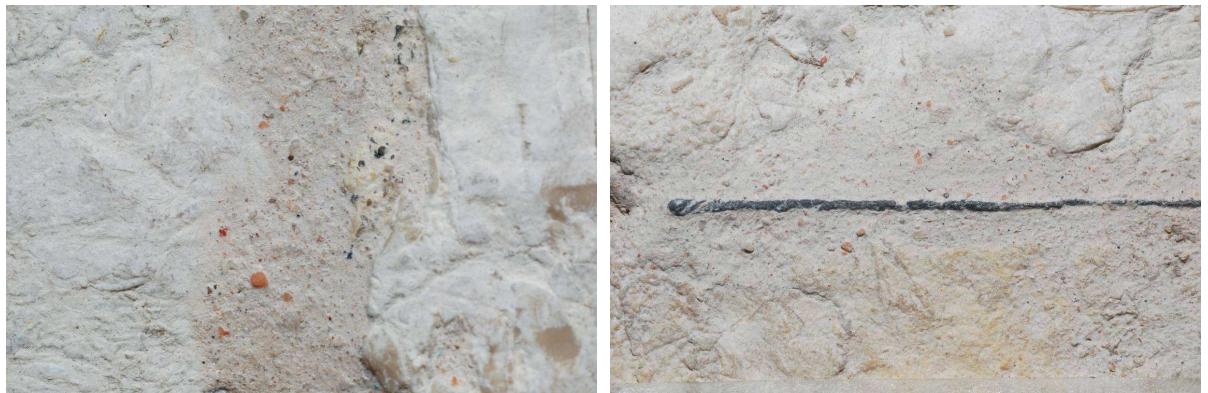
Per quanto concerne gli interventi di stuccatura e sigillatura dei giunti, le valutazioni condotte nei due sopralluoghi di settembre 2009 e marzo 2010 evidenziano, nel complesso, buone caratteristiche dei sistemi applicati, sia per quanto riguarda le proprietà coesive degli impasti che l'adesione degli stessi al supporto lapideo (foto 2,3).

Foto 2, 3 Esempio di stuccature verticali della balaustra superiore (a sx) e sigillatura dei giunti tra le lastre di rivestimento della cuspide. Si nota l'ottima continuità tra lapideo e impasto.

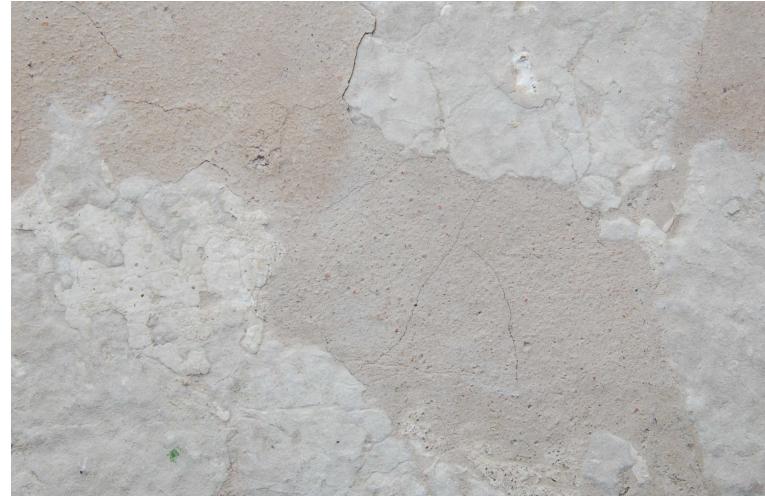
Solamente in corrispondenza di alcune stuccature nelle porzioni orizzontali della balaustra superiore, sia del prospetto sud che nord-, nell'ultimo sopralluogo di marzo è stata osservata la formazione di alcune microcavillature (foto al lato) in corrispondenza delle integrazioni/stuccature realizzate con gli impasti a granulometria più sottile (vedi schede allegate).

Buona sembra altresì essere l'adesione al supporto, ad eccezione di alcune circoscritte e limitate zone in cui gli strati di stuccatura presentano spessori particolarmente esigui.

Foto 4: particolare della presenza di microfessure accompagnate da lievi perdite di adesione in corrispondenza di alcune stuccature della balaustra superiore.

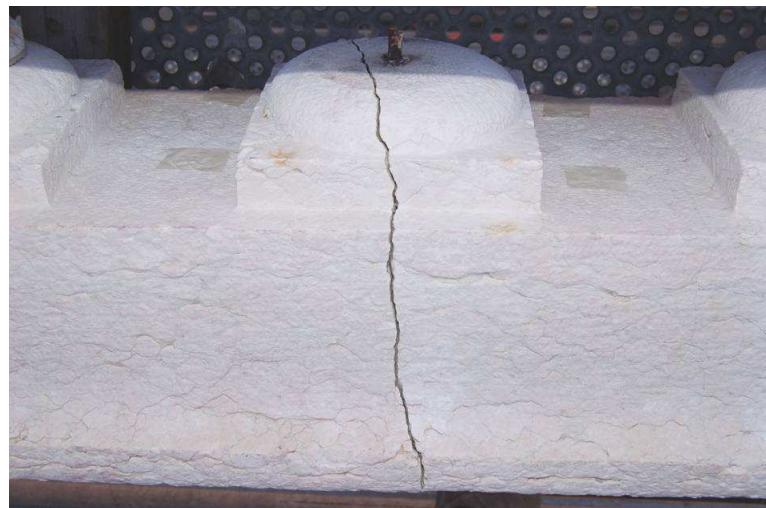
Il controllo mediante misure ultrasoniche dell'intervento ricostruttivo condotto sulla cimasa della balaustra superiore, inizialmente fratturata in due tronchi (foto 5), ha permesso di confermare il ripristino della continuità strutturale dell'elemento; come osservabile nella foto sottostante, con sovrappreso il grafico di tomografia ultrasonica, le velocità ultrasoniche dell'intera area indagata si stabilizzano a valori mediamente superiori ai 4000m/s, anche in corrispondenza della porzione centrale precedentemente interessata dalla spaccatura, a chiara indicazione della ripristinata buona continuità del sistema lapideo.

Foto 5, cimasa prospetto nord della balaustra superiore. Particolare della fessura presente prima del restauro

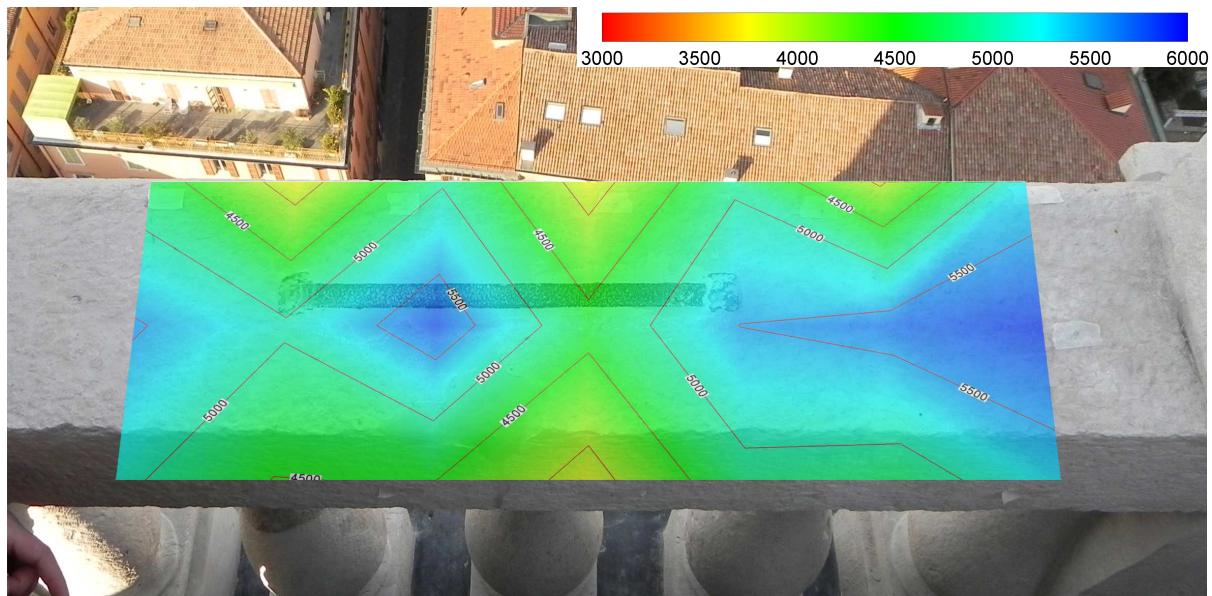
Foto 6: cimasa prospetto nord dopo intervento di ricostruzione e ricollocamento in opera. Nella foto viene sovrappresa il grafico di tomografia ultrasonica condotta al fine di verificare la continuità della struttura lapidea (la legenda riporta le corrispondenze cromatiche con le velocità riscontrate).

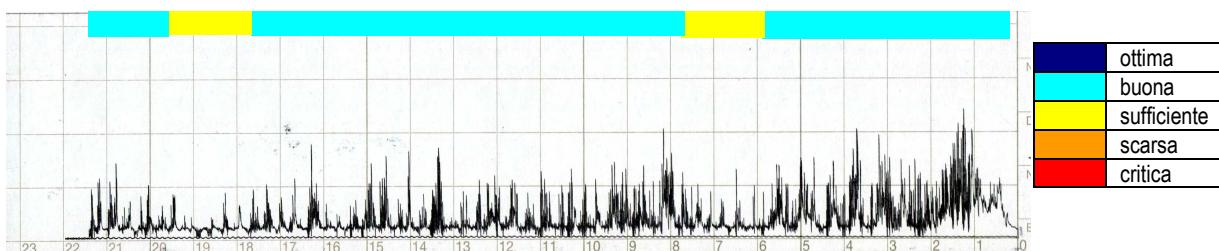
Le prove resistografiche effettuate per verificare lo stato conservativo degli elementi lignei, evidenziano il discreto stato conservativo di entrambe le travi; solamente in corrispondenza di quella situata nel lato NO/O della cella è segnalabile una minima diminuzione della resistenza in corrispondenza delle porzioni comprese tra circa 6-8 e 18-20 cm di profondità (fig. sottostante).

Fig. 4: trave lato NO/O – rilievo resistografico con schematizzazione dello stato conservativo del legno in funzione della profondità.

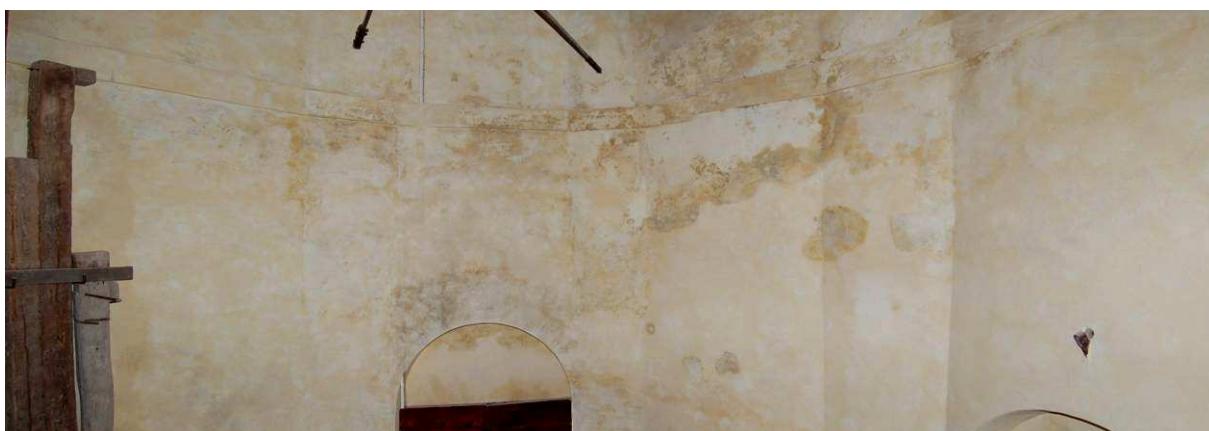
Relativamente agli intonaci presenti nel vano scala, nel corso del sopralluogo di marzo 2010 si è potuta osservare la presenza di diffuse alterazioni cromatiche che interessano mediamente una quota compresa tra i 2 e 4 metri dal piano di calpestio (vedi foto 7 sottostante), indicativamente fino all'altezza alla crocera dei tiranti (foto 8).

Foto 7: vista generale dell'area del vano scala interessata dai fenomeni di macchiatura dell'intonaco.

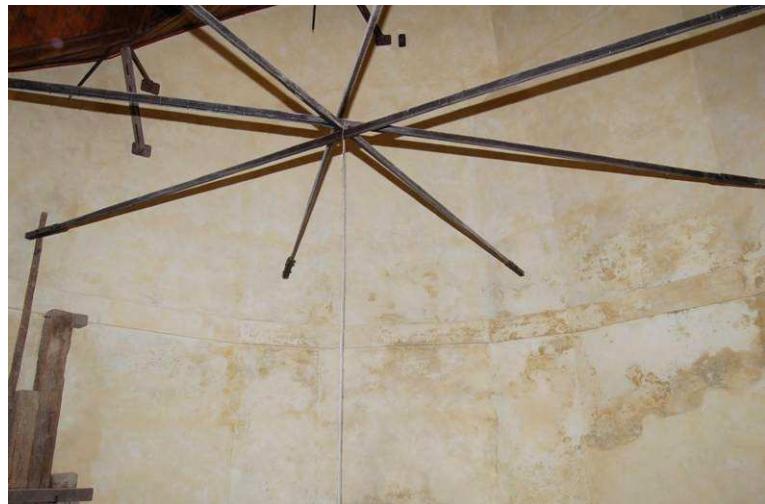
Foto 8 – crociera dei tiranti e particolare zona di macchiatura dell'intonaco

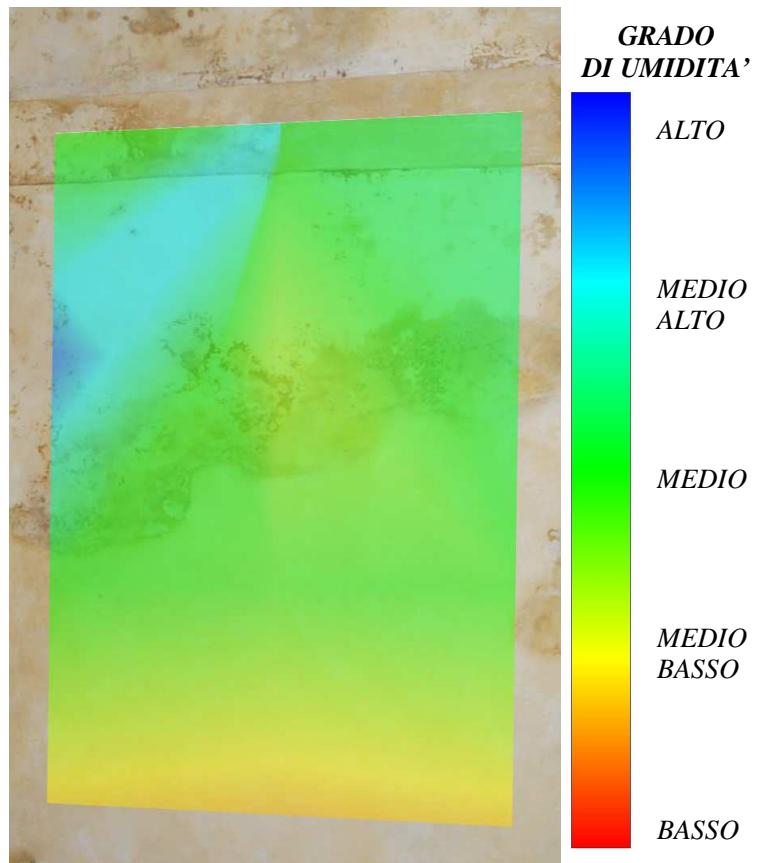
Le misure non distruttive condotte mediante strumentazione Gann Hydromette RTU600, per verificare eventuali contenuti di umidità permettono di evidenziare localizzati incrementi del contenuto d'acqua proprio in corrispondenza delle zone in cui è più intensa la macchiatura superficiale.

Il fenomeno è ben osservabile dalla foto al lato, nella quale è sovraimpressa la mappatura del contenuto igrometrico: si nota, infatti, come nella zona in buono stato conservativo (parte bassa) i tenori d'acqua rientrino nel range di umidità stimabile come medio bassa (aree gialle), mentre aumentino progressivamente nelle porzioni superficiali, ove è invece osservabile l'alterazione cromatica (aree verdi azzurre).

Foto 9: vista dell'area sottoposta a stima del contenuto di umidità con sovraimpressione della mappatura igrometrica

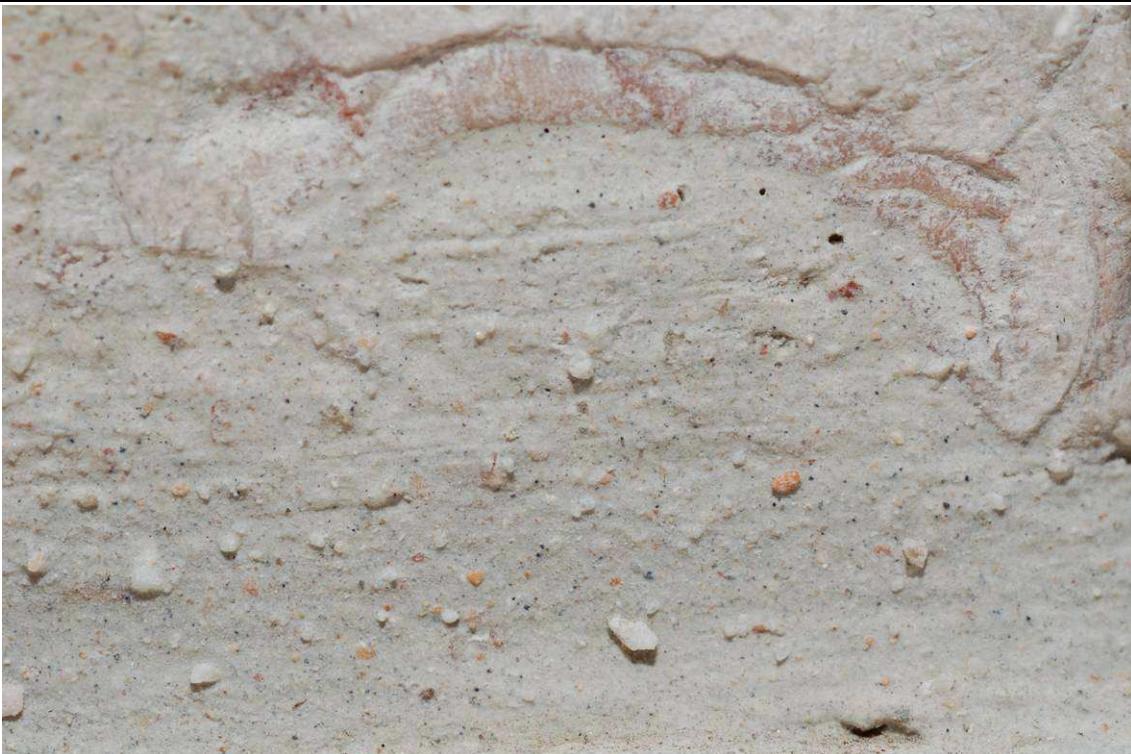
Foto 1 – Stuccatura della cimasa prospetto nord, si notano le buone proprietà coesive della matrice elastomerica e l'ottima continuità con il supporto lapideo.

Le stuccature in impasto elastomerico applicate in corrispondenza sia dei giunti tra gli elementi lapidei, sia come integrazione delle localizzate lacune di materiale, presentano all'osservazione macro/microscopica un'ottima omogeneità tessiturale e buone adesioni al supporto lapideo senza soluzioni di continuità.

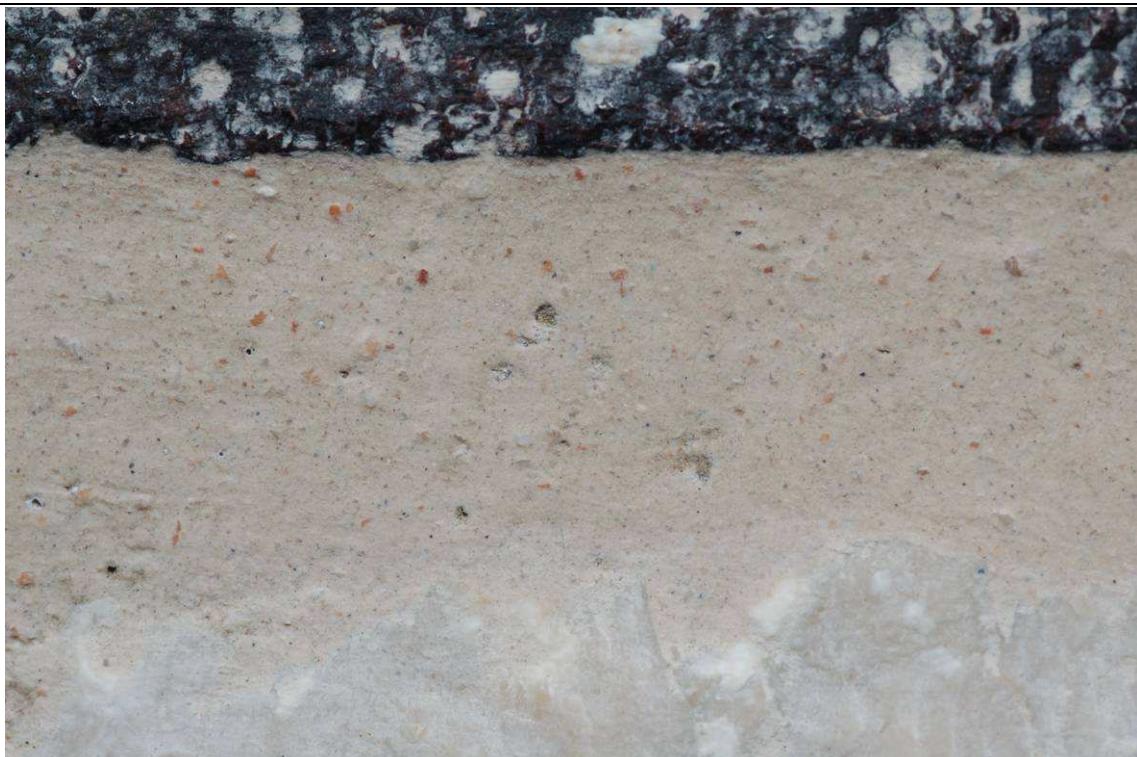
Foto 2 – cimasa prospetto nord, particolare della stuccatura per il riempimento della cavità in cui è fissata la grappa metallica. Continuità ed adesione dell'impasto risultano particolarmente buone.

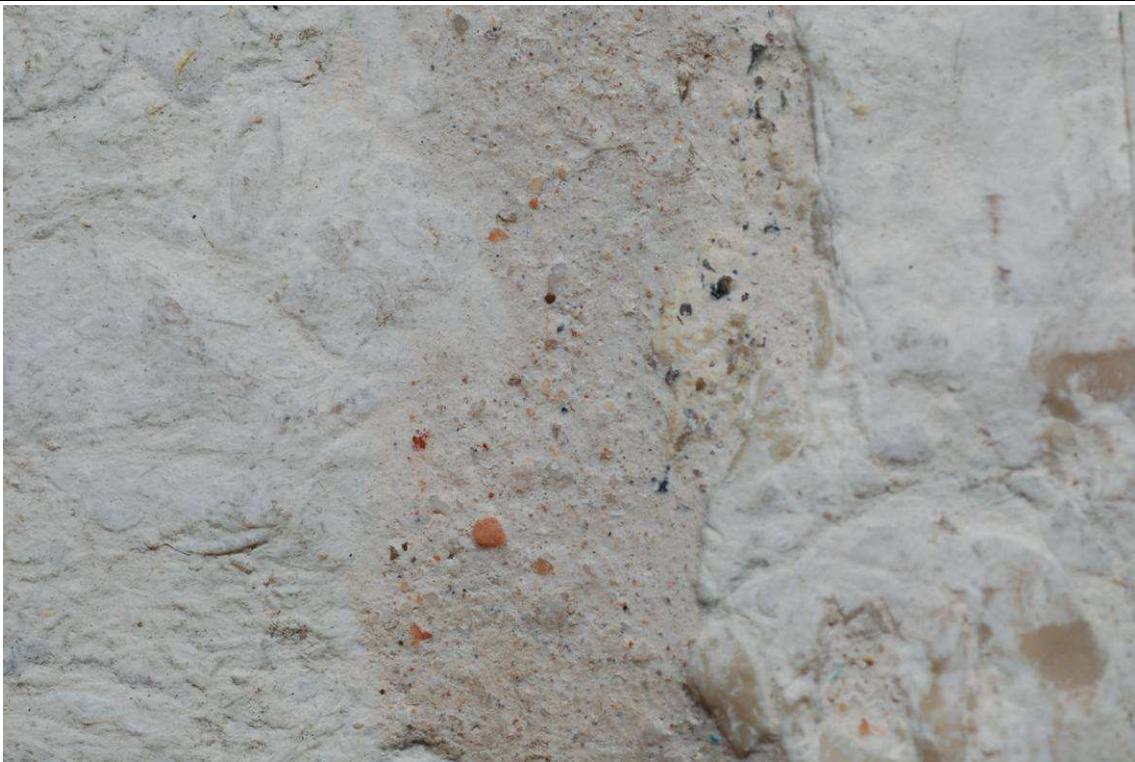
Foto 3 – balaustrino sotto cimasa prospetto nord, stuccatura verticale Anche per questo elemento la continuità ed adesione dell'impasto elastomerico al supporto lapideo risultano particolarmente buone.

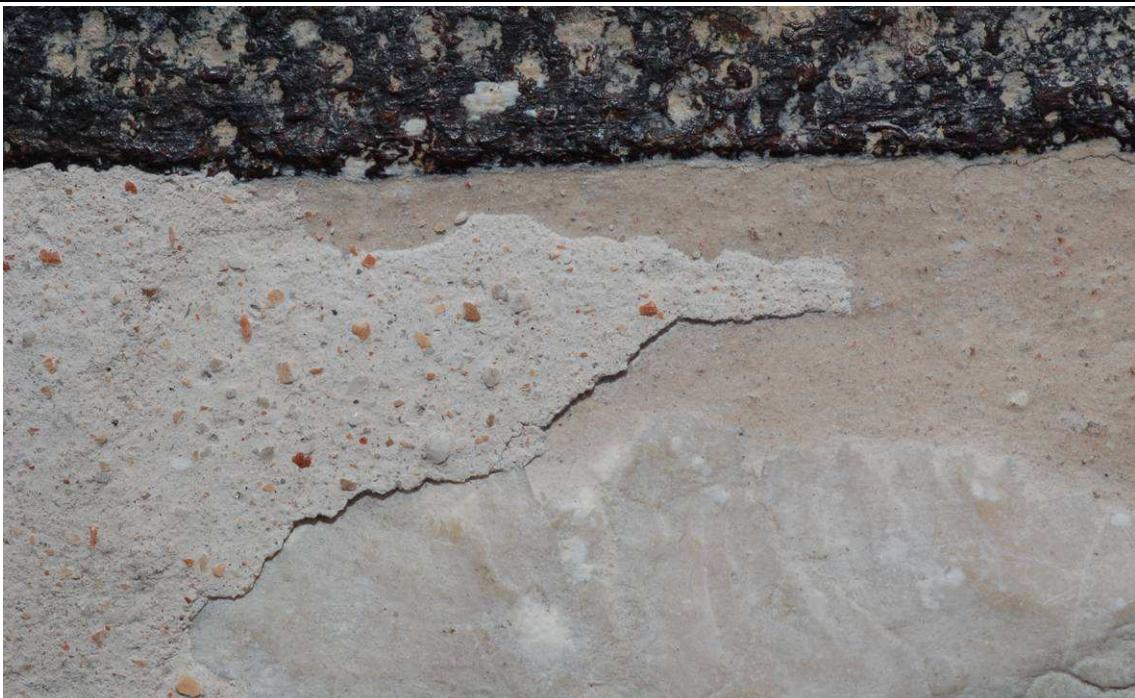
Foto 1 – Stuccatura della cimasa prospetto nord, si notano un principio di distacco della rasatura più superficiale della stuccatura. L’impasto di fondo rimane comunque ben adeso al supporto lapideo.

A seguito del sopralluogo valutativo condotto nella primavera 2010, in corrispondenza di alcune stuccature poste soprattutto nelle porzioni orizzontali della balaustra, si osserva la comparsa di localizzati sollevamenti e microfessurazioni a carico della matrice legante. Tale situazione non viene altresì riscontrata per gli elementi di stuccatura o giunzione verticali, nei quali il verosimilmente minor irraggiamento solare e la non diretta azione degli altri agenti atmosferici ha preservato maggiormente l'impasto.

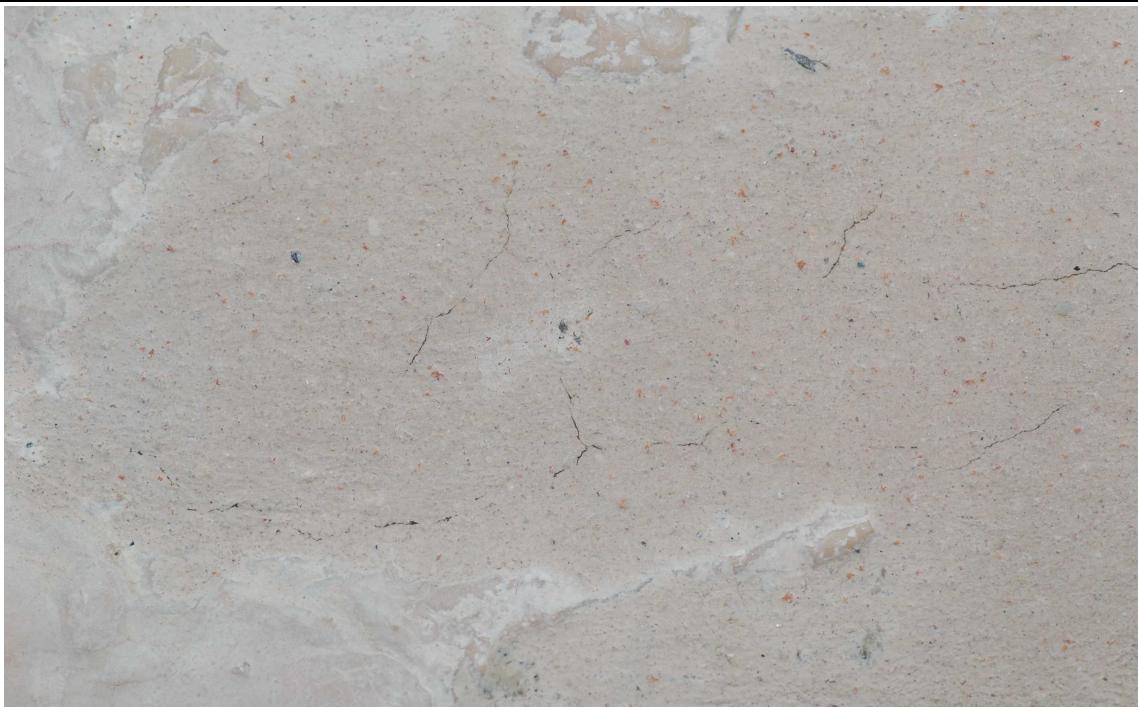
Foto 2 – cimasa prospetto sud, particolare di una stuccatura per il riempimento della cavità . Nonostante il sistema elastomerico continui ad avere una buona continuità con il supporto , si evidenzia la comparsa di un reticolo microfessurativo indicativa di un lieve ritiro della matrice legante, probabilmente acquito dall’esposizione solare.

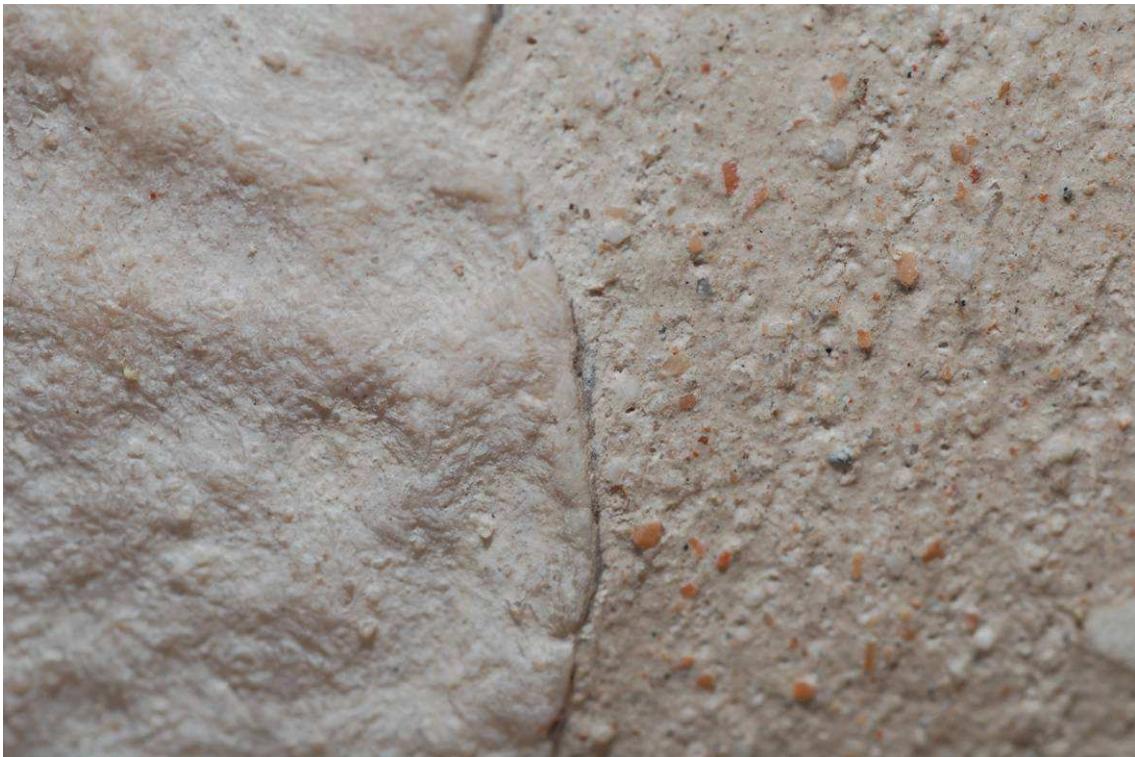
Foto 3 – balaustino sotto cimasa prospetto nord, stuccatura verticale. Si osserva come la buona continuità ed adesione dell'impasto elastomerico al supporto lapideo si siano mantenute pressochè inalterate rispetto alla osservazione effettuata subito dopo il termine dell'intervento (monitoraggio di settembre 2009)

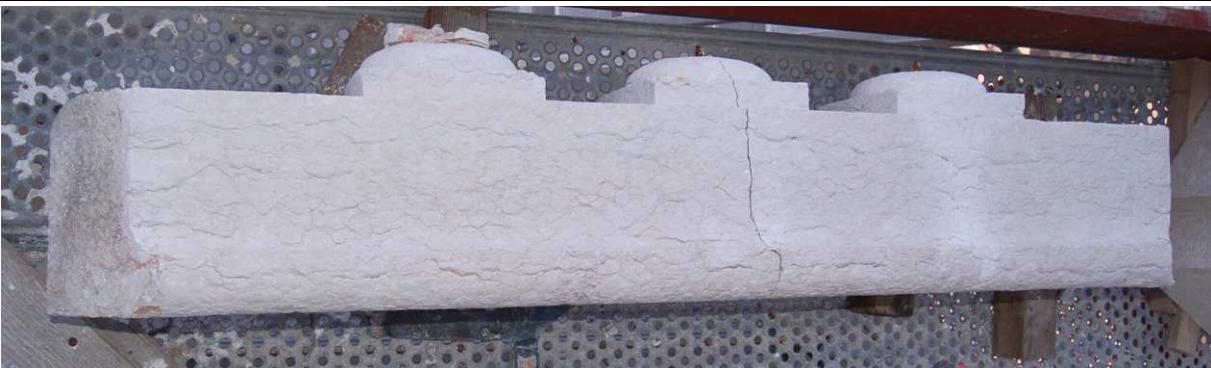
Foto 1: vista generale dell'elemento lapideo, si nota la fessurazione centrale che ne attraversa l'intero spessore

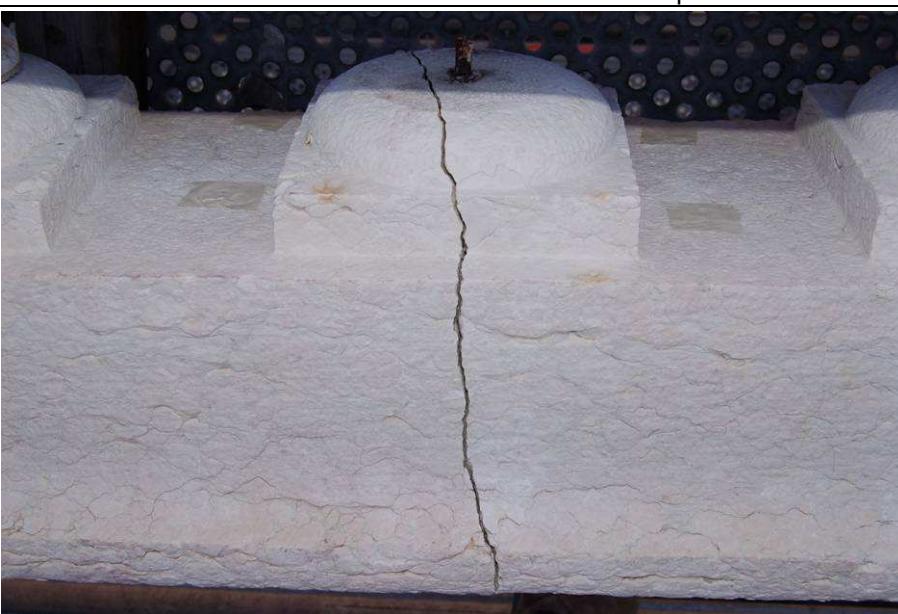
Foto 2: la fessura presenta uno spessore medio di 3-5mm.

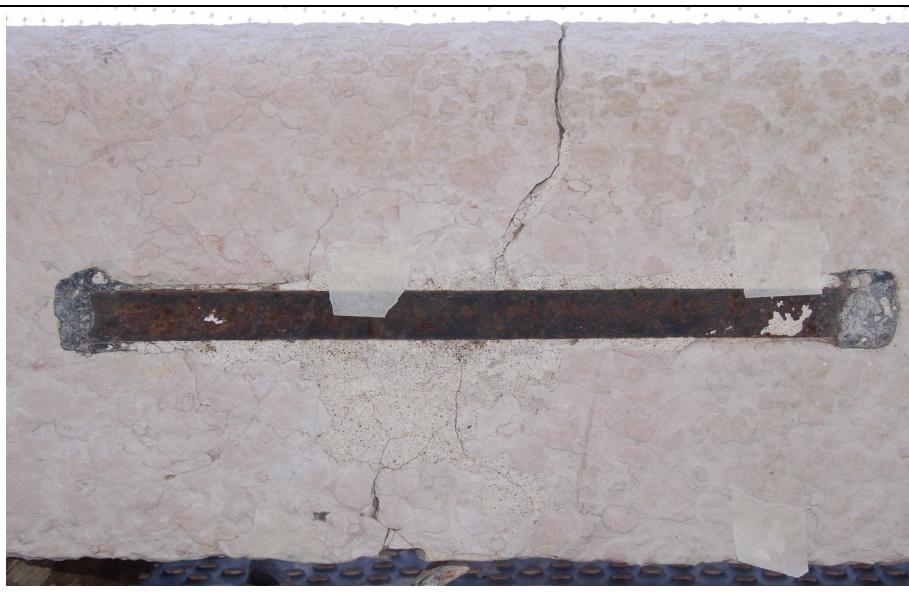
Foto 3: nella parte superiore della cimasa sono presenti una grappa metallica piombata e tracce di una precedente stuccatura.

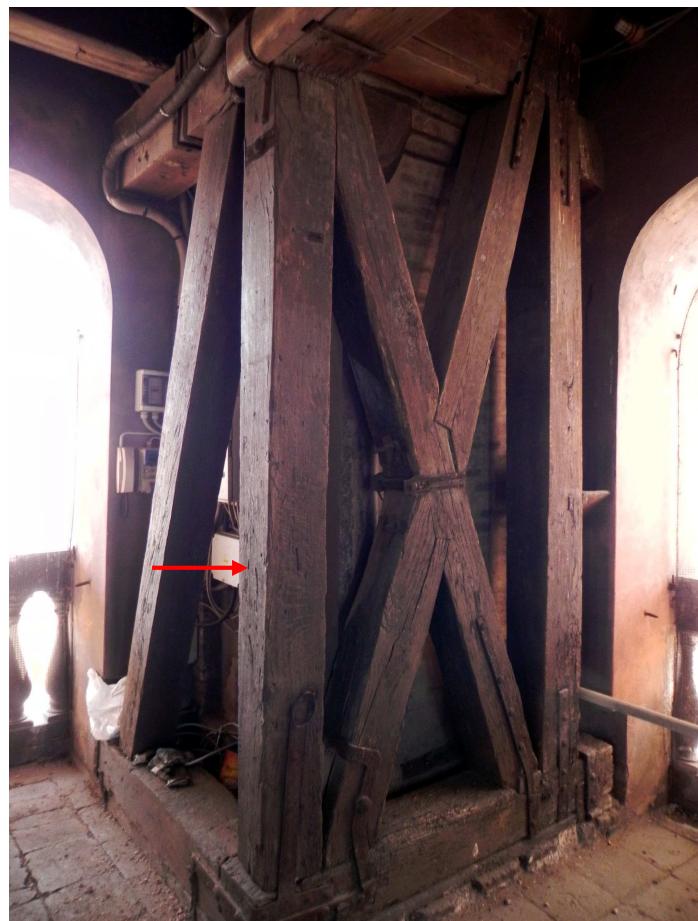
**misura resistografica: n. 1**

osservazioni: elemento verticale con segni esterni di attacchi xilofagi e fessurazioni da ritiro

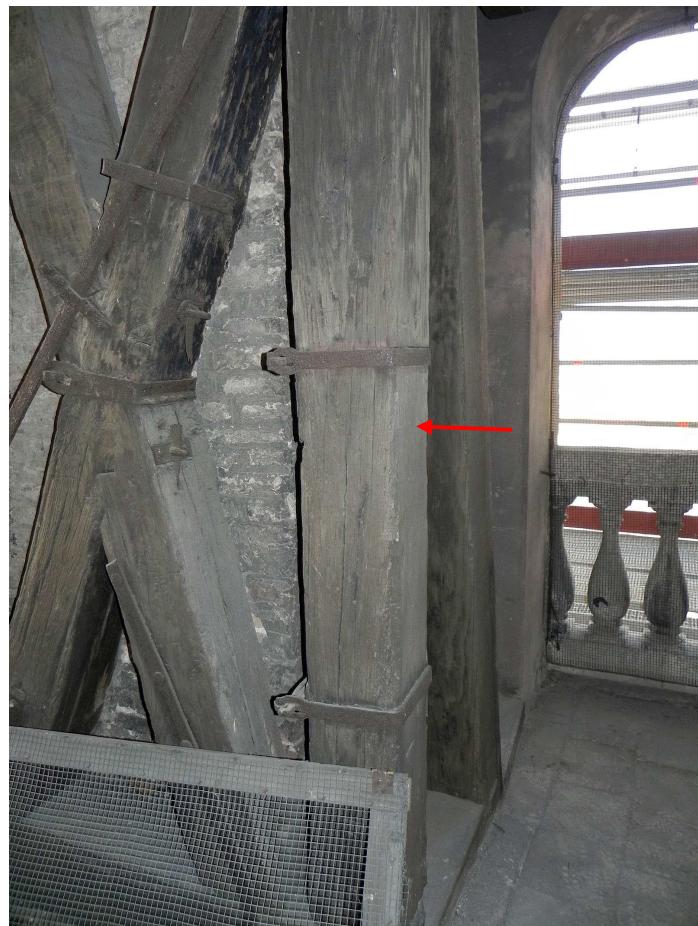
**misura resistografica: n. 2**

osservazioni: elemento verticale con segni esterni di attacchi xilofagi e consistenti fessurazioni da ritiro.
L'elemento è cerchiato.
