**ANDAMENTO DELLE GRANDEZZE MISURATE E
ANALISI DATI NEL PERIODO**

01/10/2009 – 31/12/2009

Sistema di controllo del Duomo di Modena e della Torre della Ghirlandina

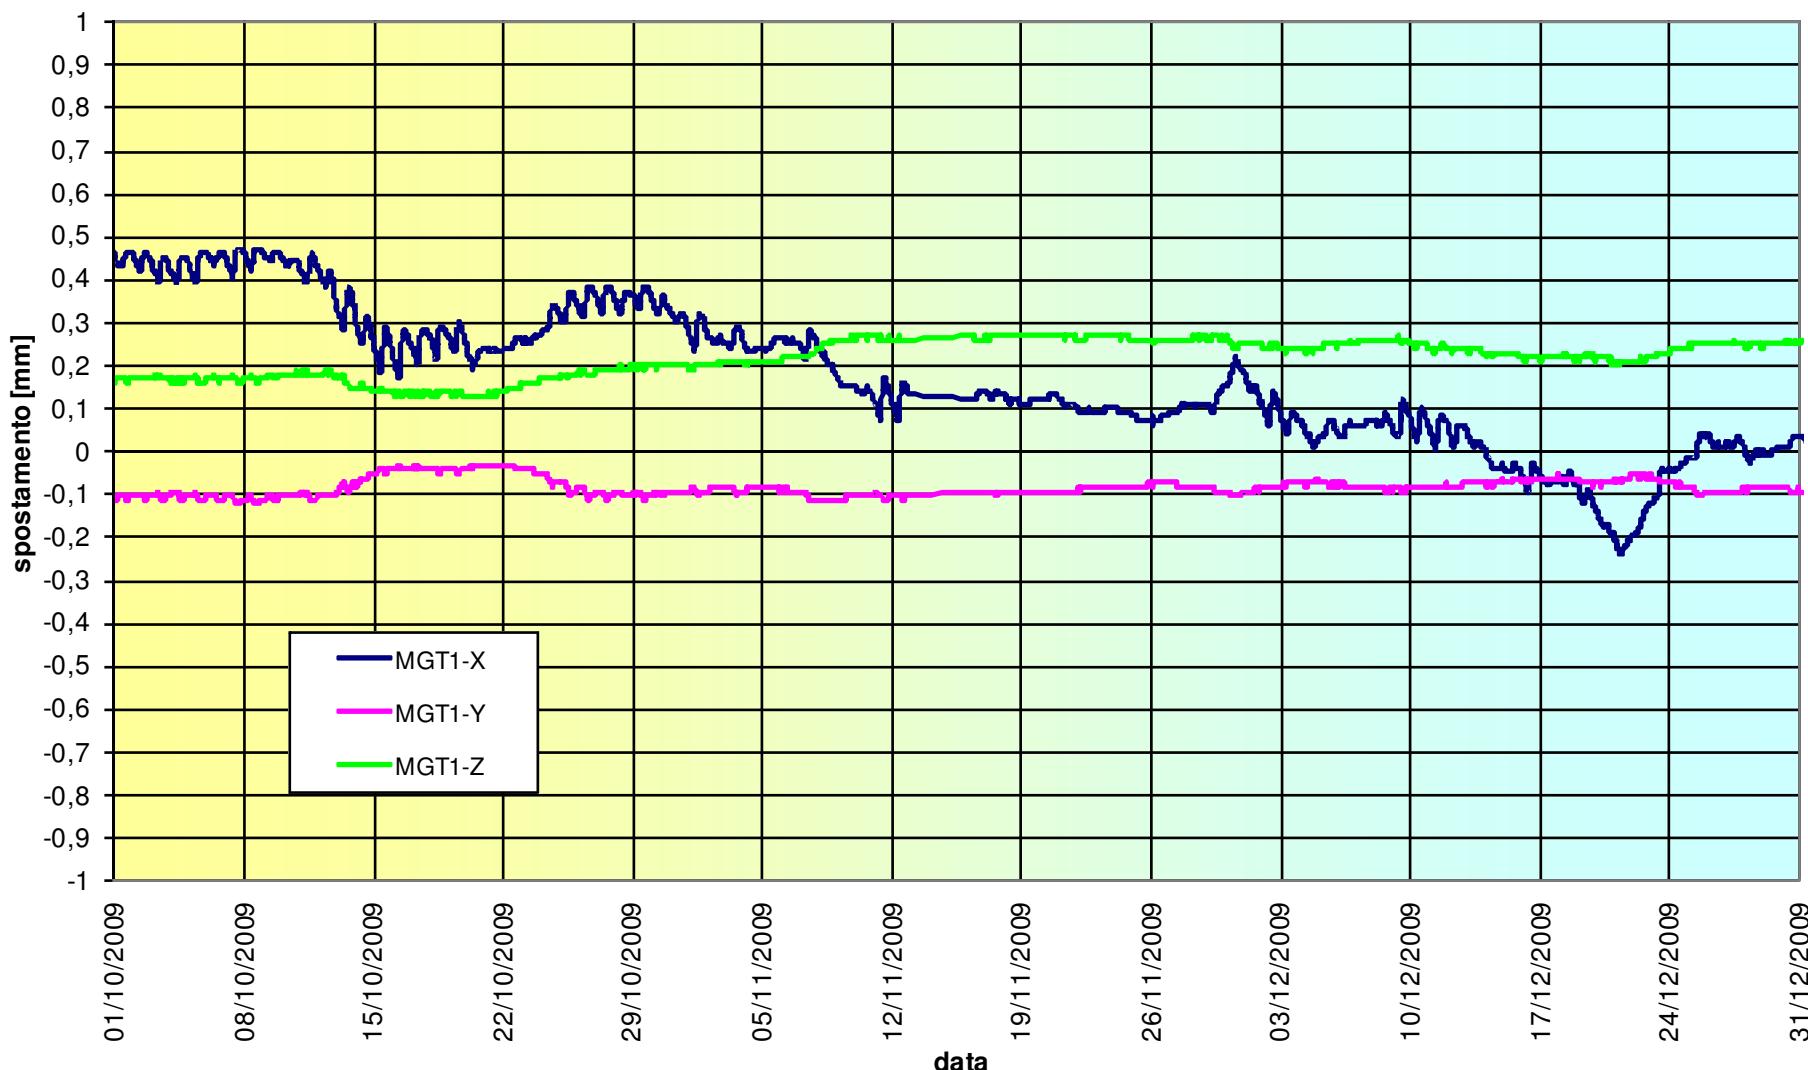
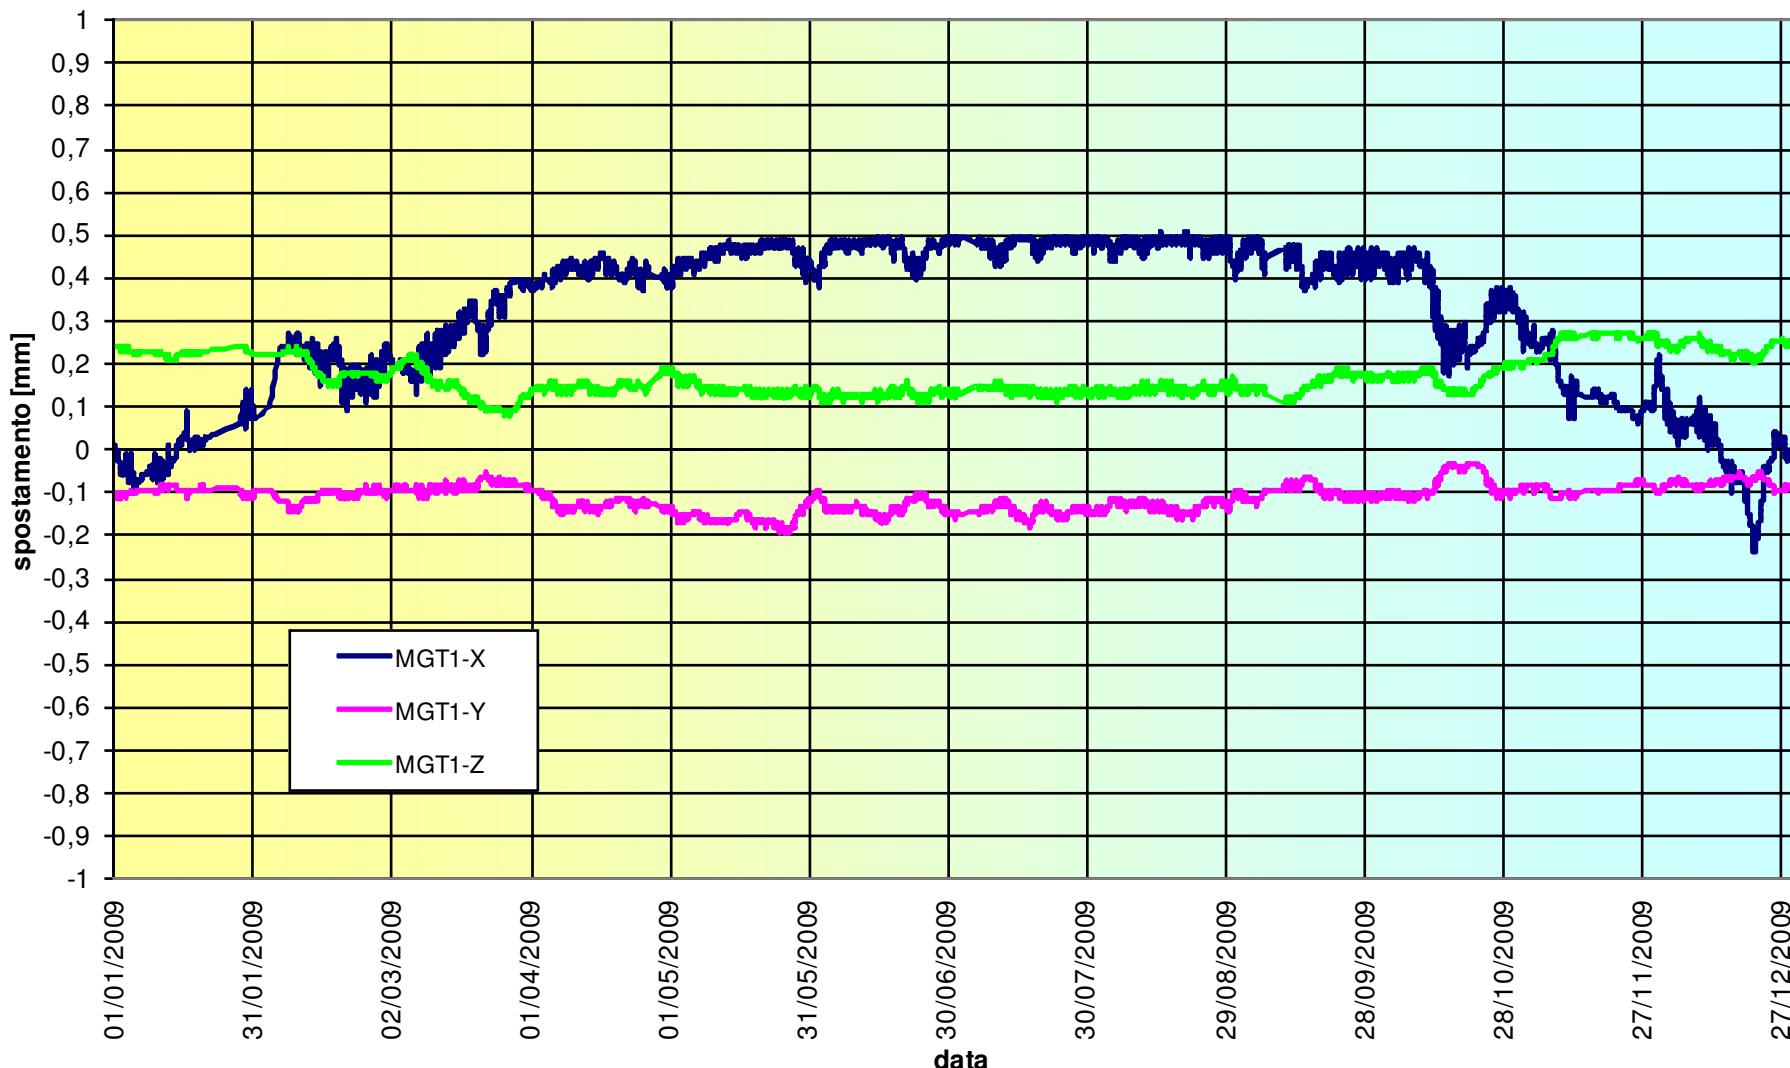
Il misuratore di giunto triassiale MGT1 installato a cavallo della fessura in corrispondenza dell'appoggio della Torre sulla struttura del Duomo continua a presentare una leggera tendenza alla chiusura in conseguenza della spinta della Torre che, tramite i contrafforti, si "appoggia" sul Duomo.

Il fenomeno, anche se continuo e persistente, è di entità molto piccola, decisamente correlato con la temperatura e tale da non destare alcuna preoccupazione.

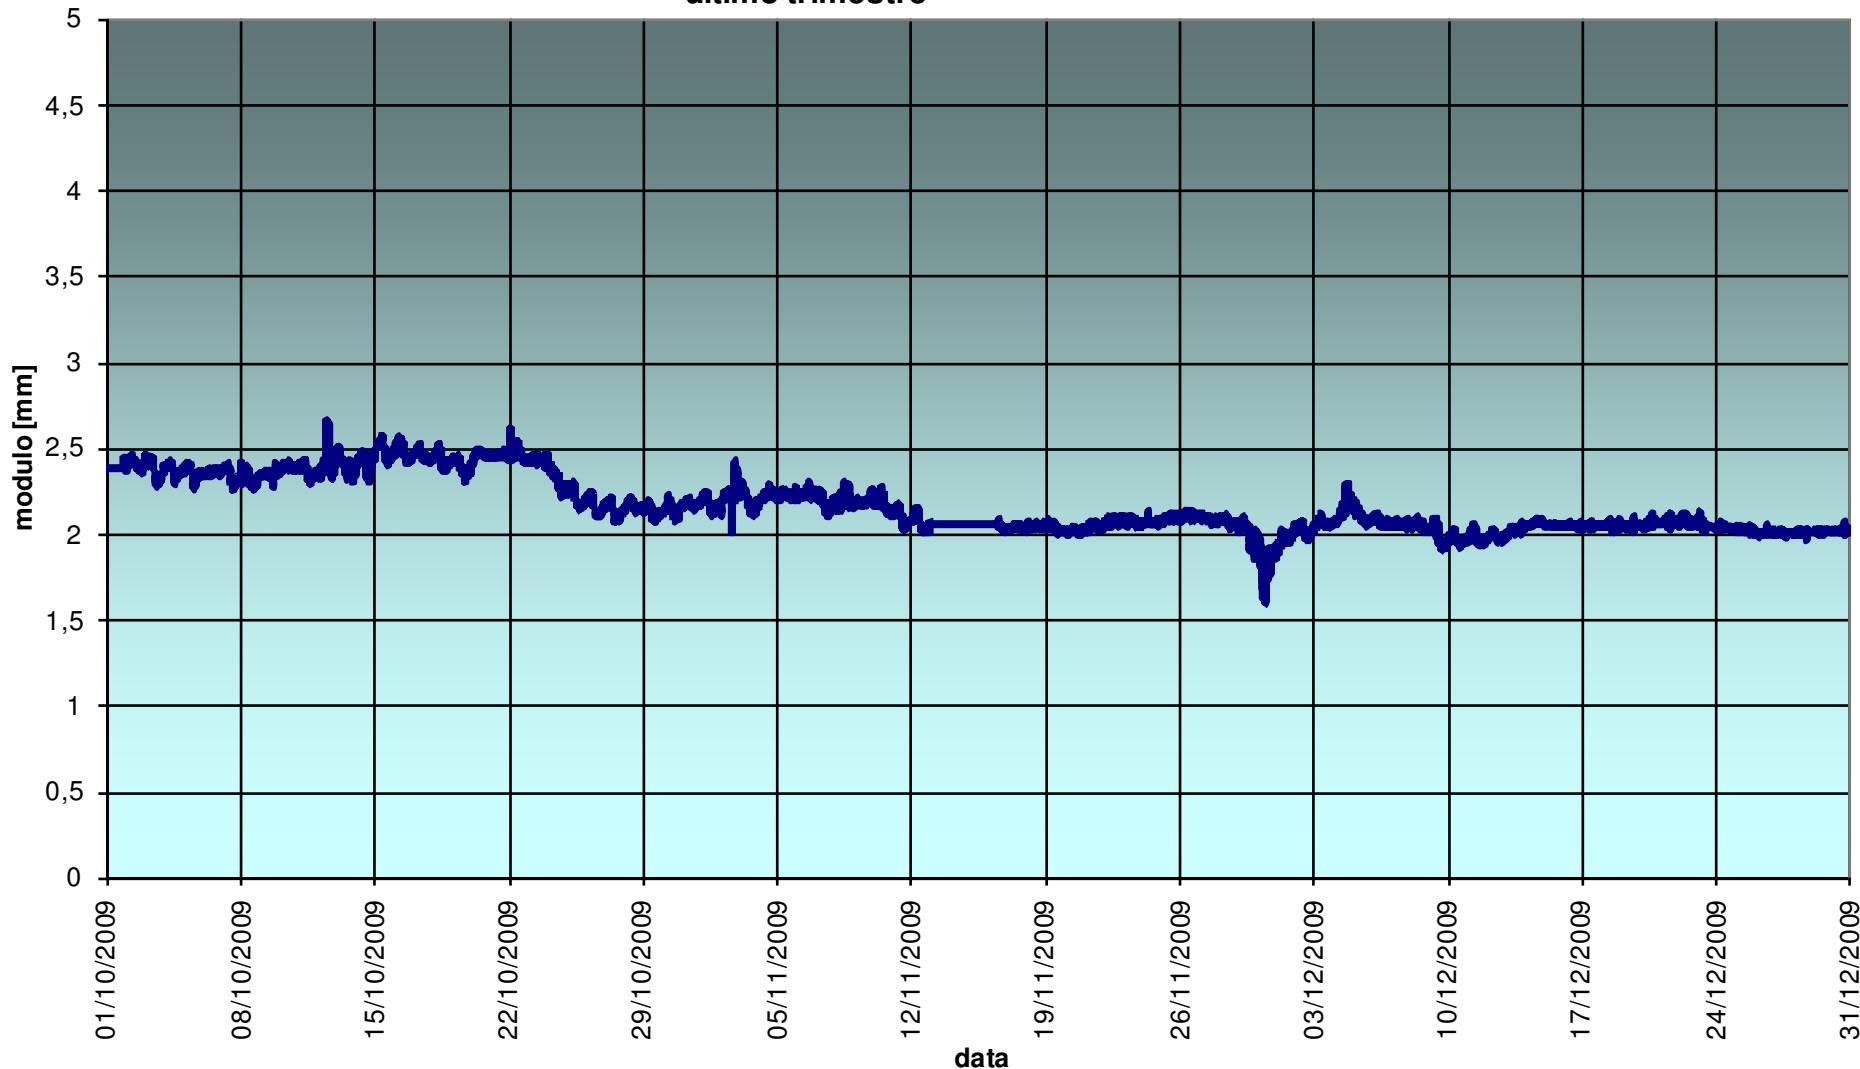
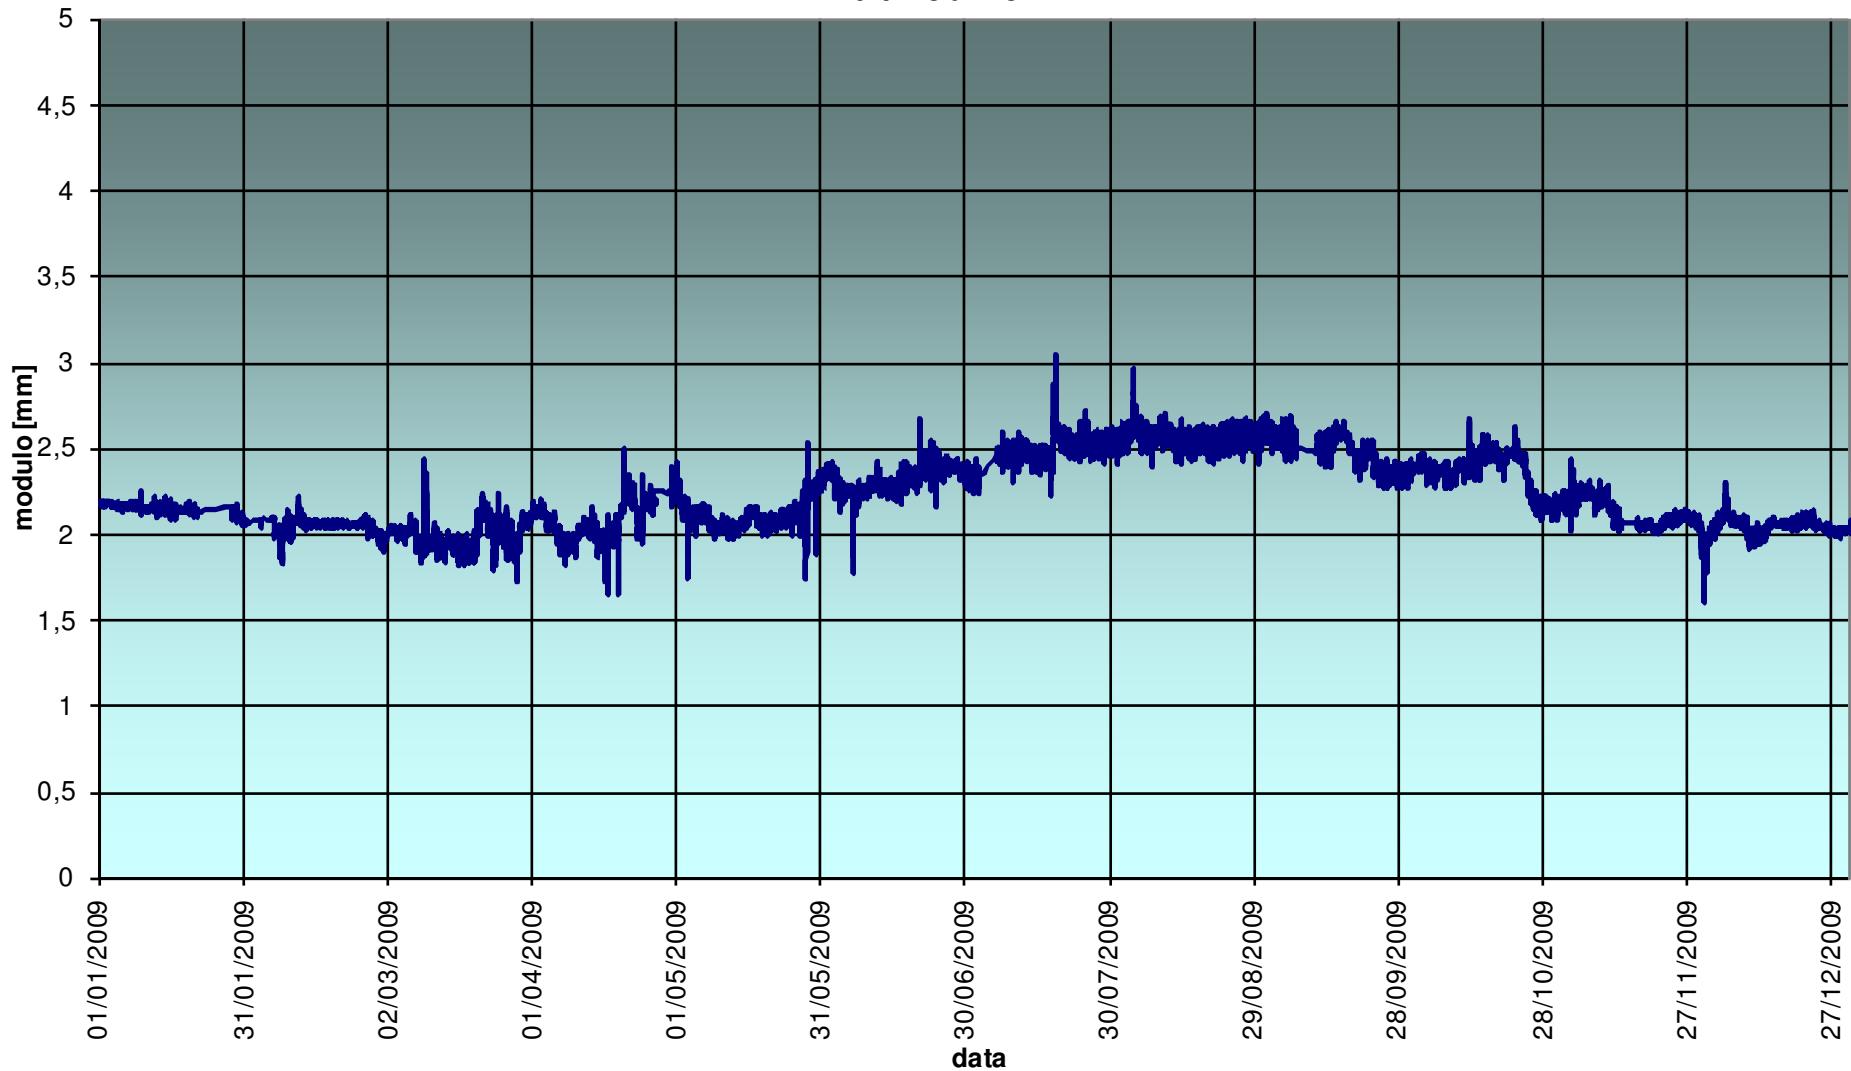
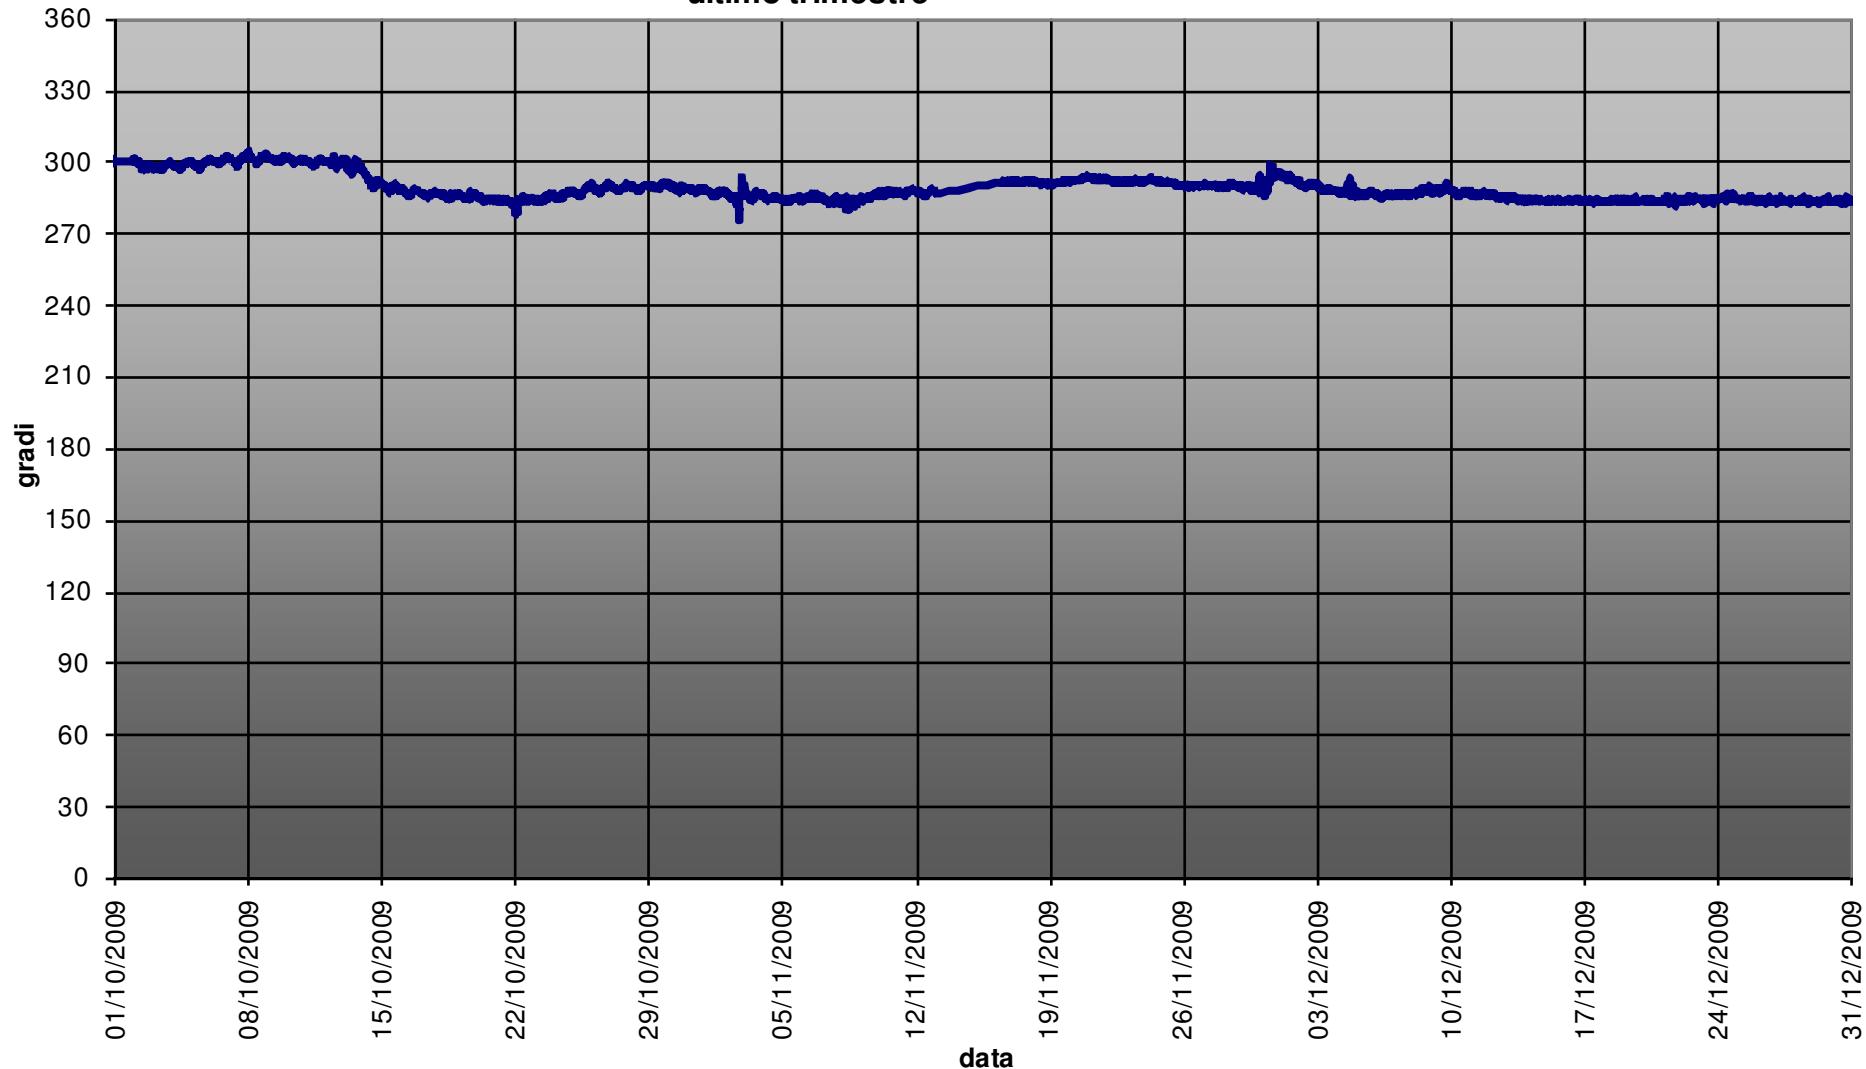
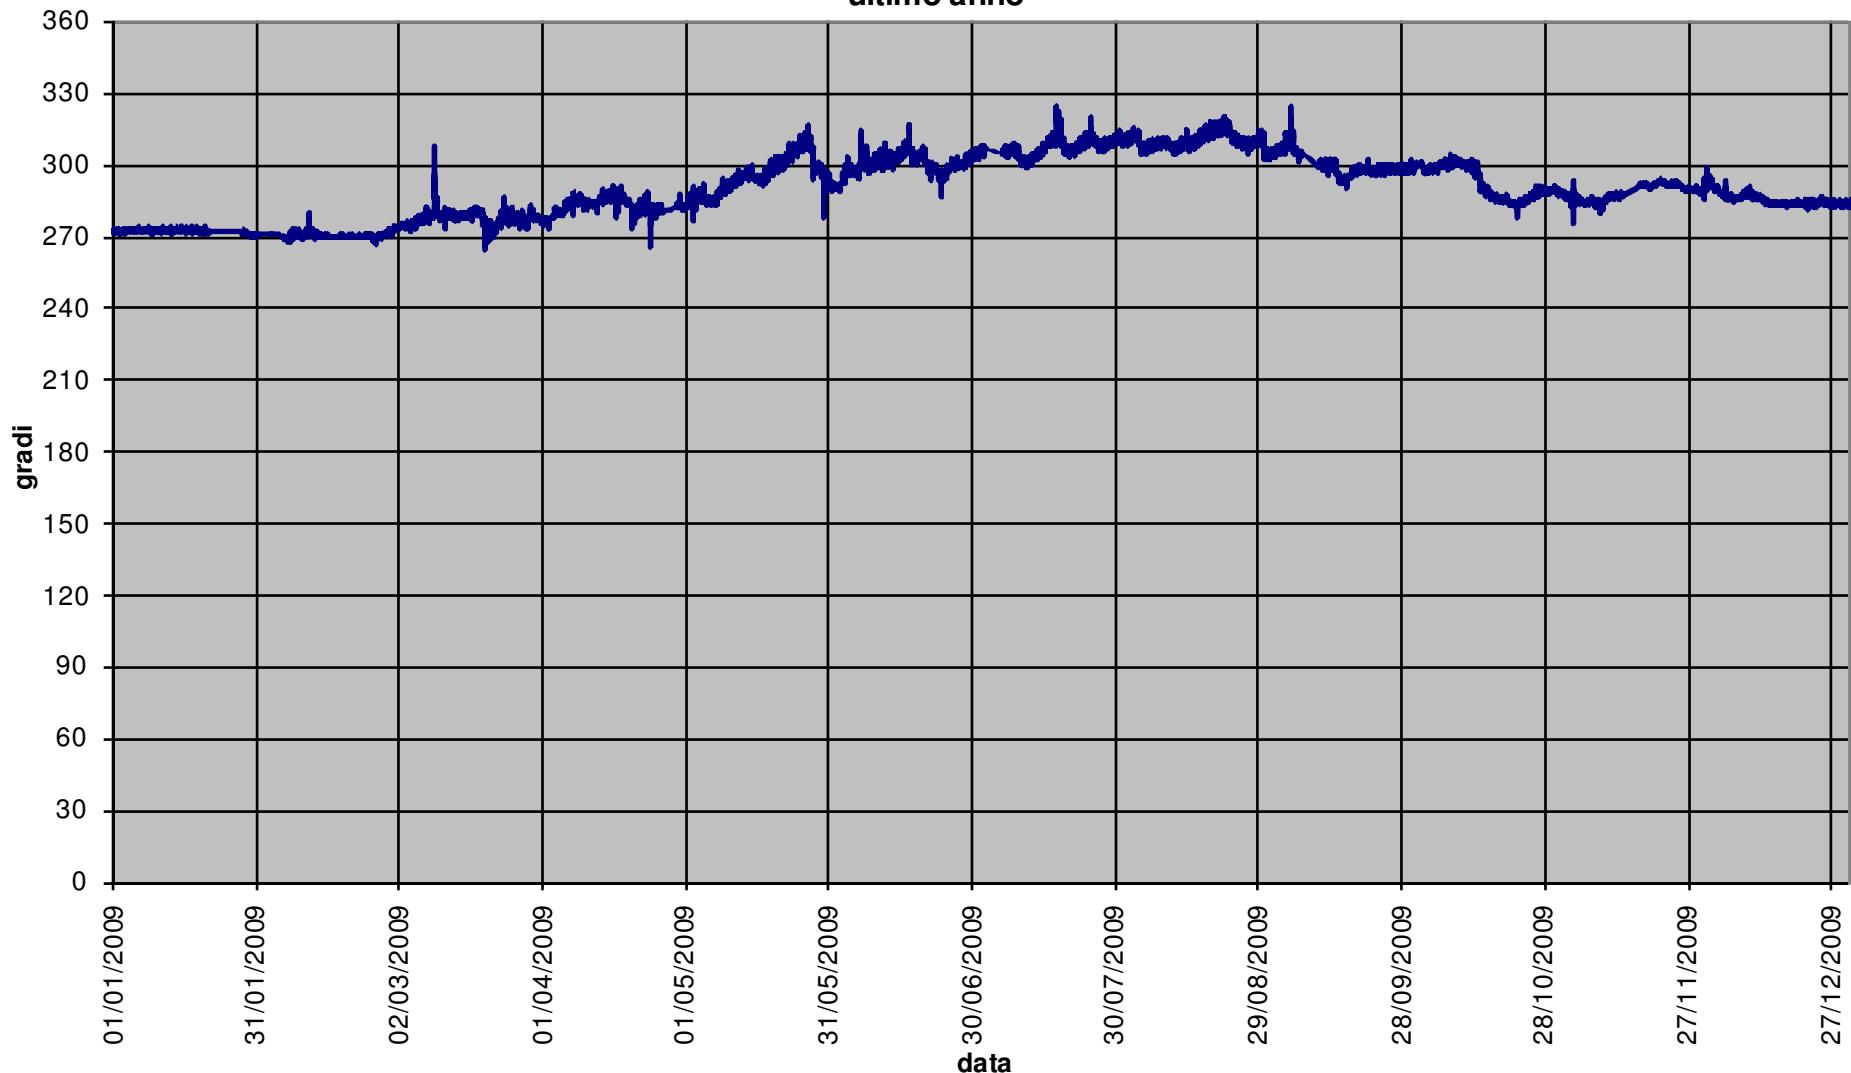
Il fenomeno di rotazione della torre misurato attraverso il pendolo, coerentemente con i dati di temperatura registrati nel trimestre, ha evidenziato una sostanziale costanza nei valori rilevati.

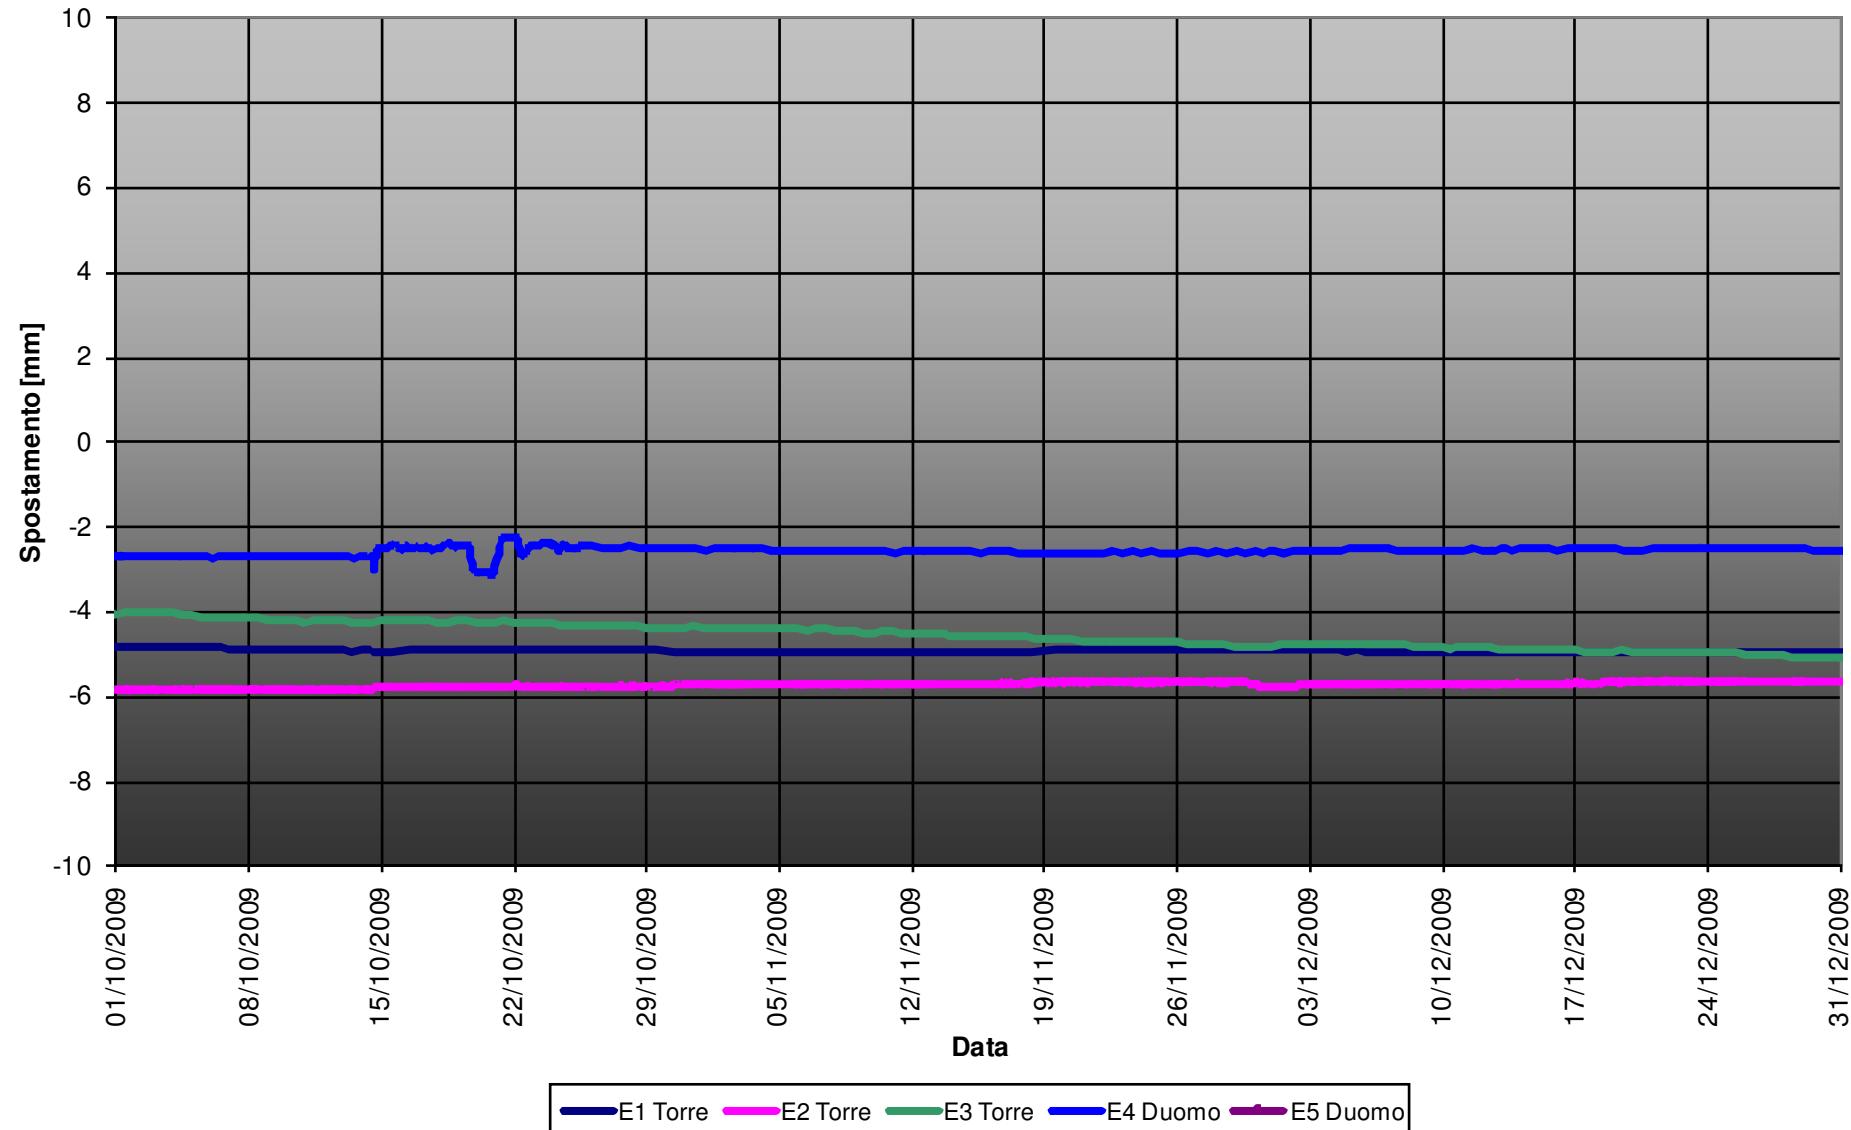
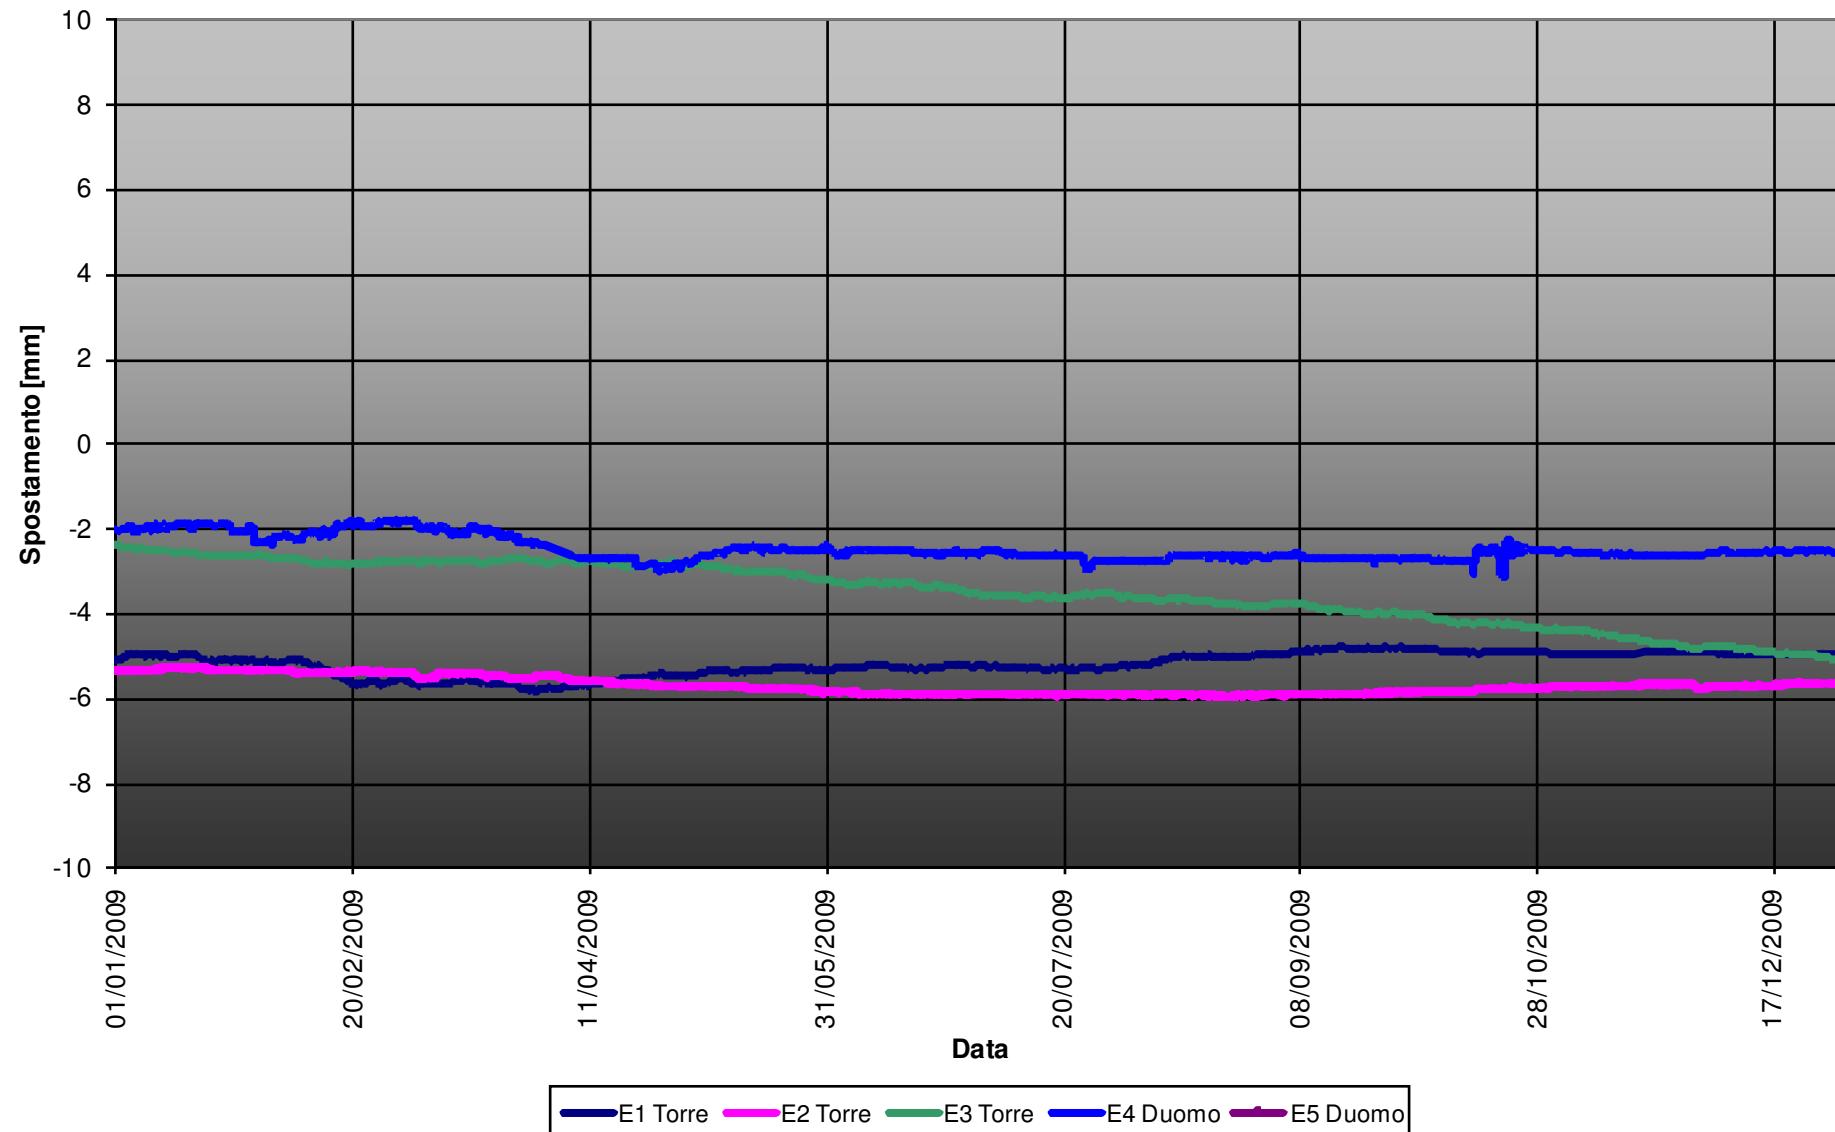
Ad oggi solo il sensore estensimetrico E5 risulta non letto dal sistema integrato di monitoraggio.

I dati dei sensori E1 ed E3 vengono letti regolarmente anche se gli inevitabili disturbi causati dalla presenza del ponteggio compromettono la pulizia di alcuni blocchi e causano quindi, saltuariamente, la perdita di alcune misure.

I dati estensimetrici dell'ultimo trimestre evidenziano una sostanziale stabilità delle strutture oggetto del monitoraggio rilevata coerentemente da tutta la strumentazione installata e quindi da riferirsi all'intero sito di studio.

È stata presentata un'offerta per il collegamento via cavo anche di questi due sensori, almeno temporaneamente per la durata del ponteggio.

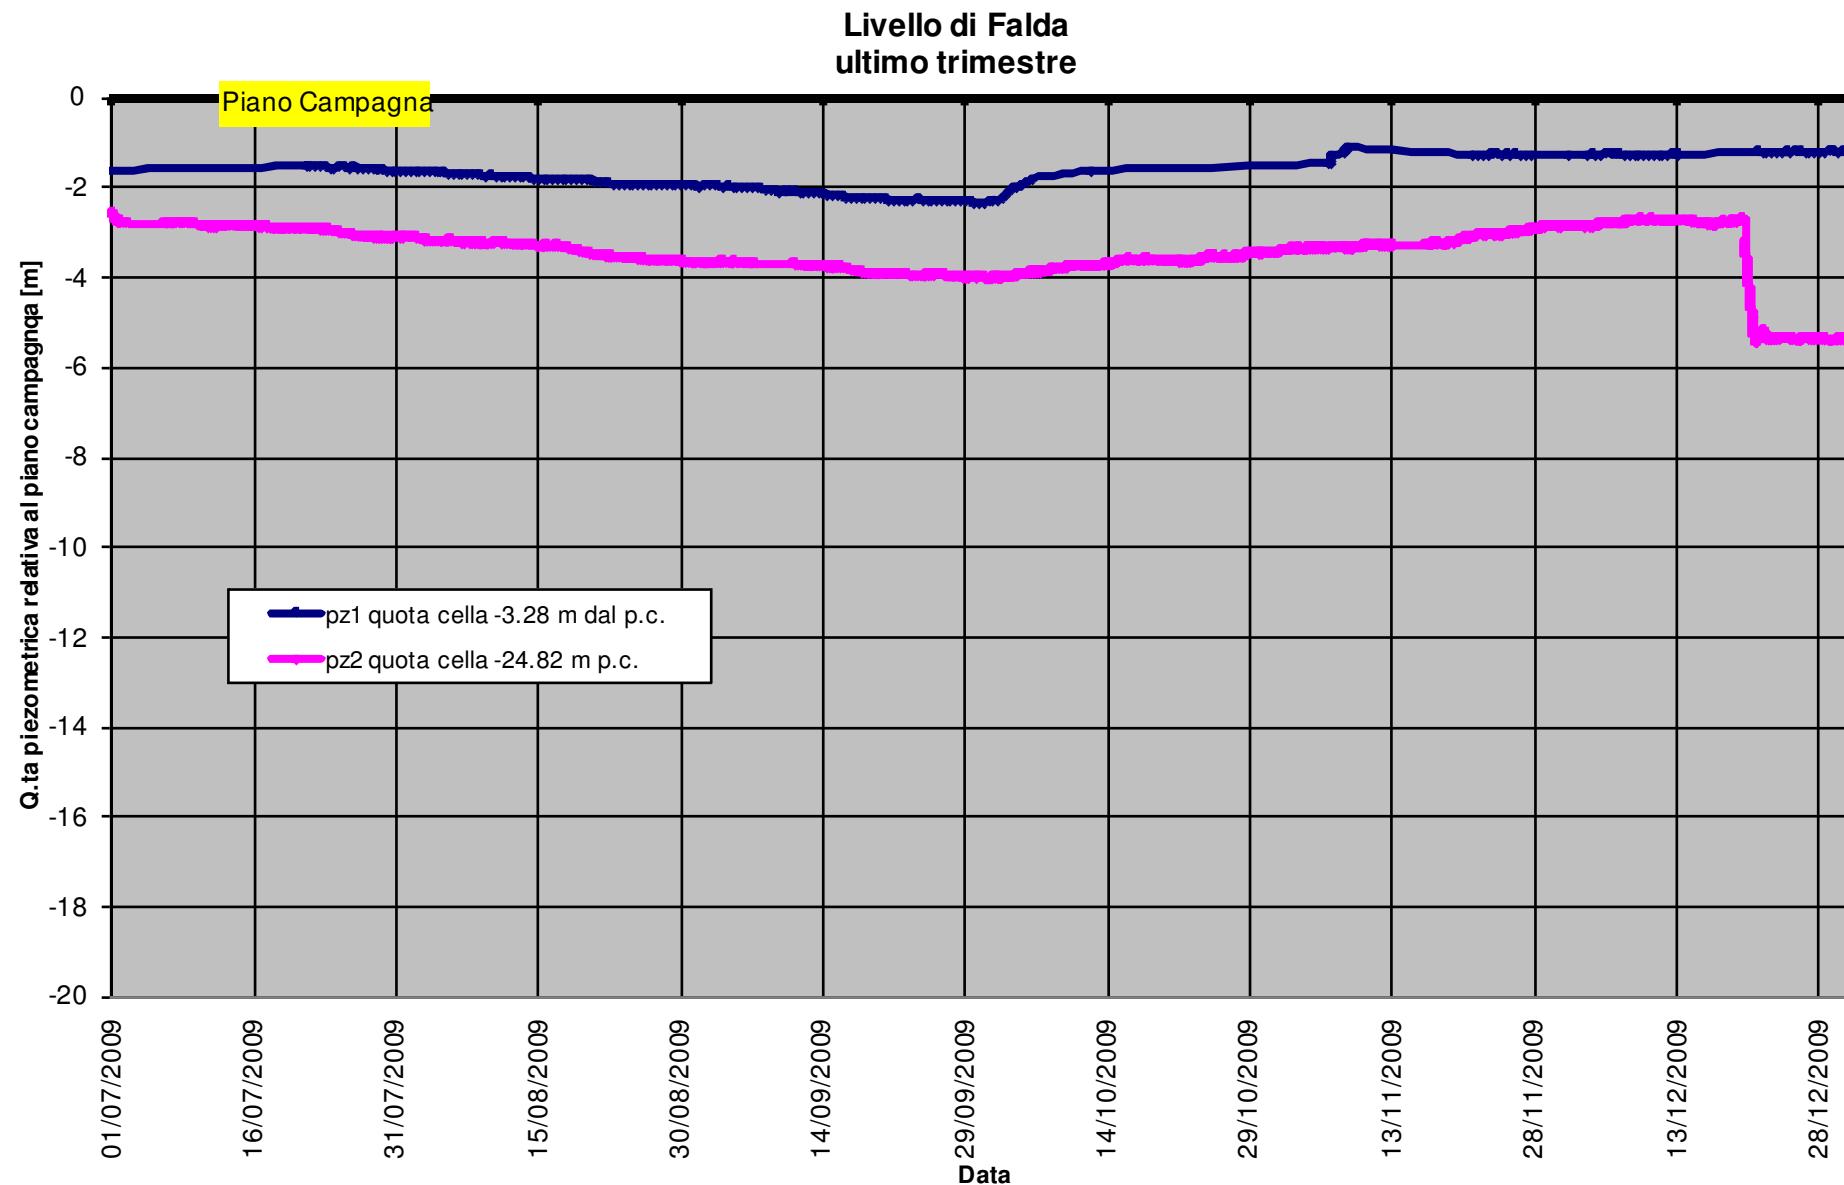
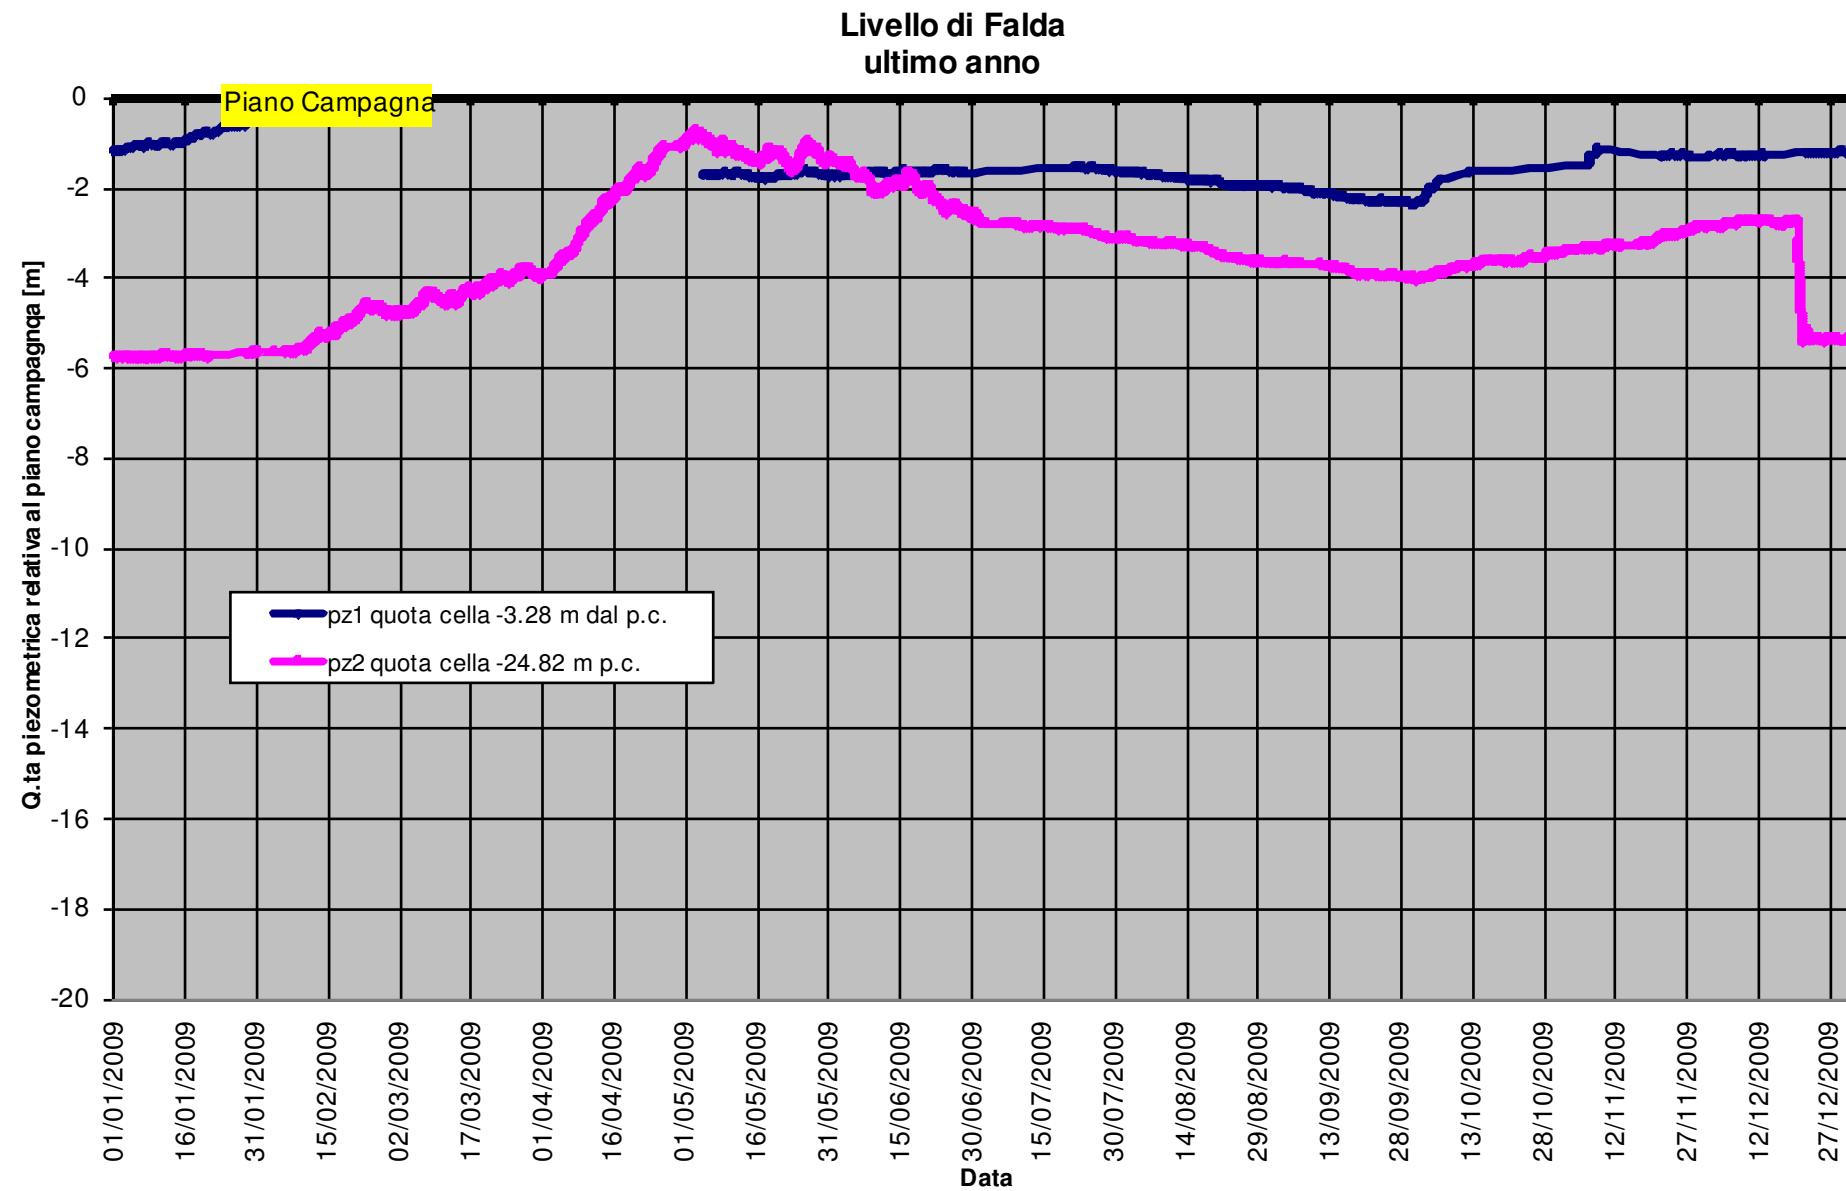
I dati piezometrici disponibili mostrano sostanziale coerenza fra i valori rilevati.

Il piezometro PZ2 presenta una variazione repentina del livello intorno al 21/12, è comunque stato verificato e si può considerare correttamente funzionante.

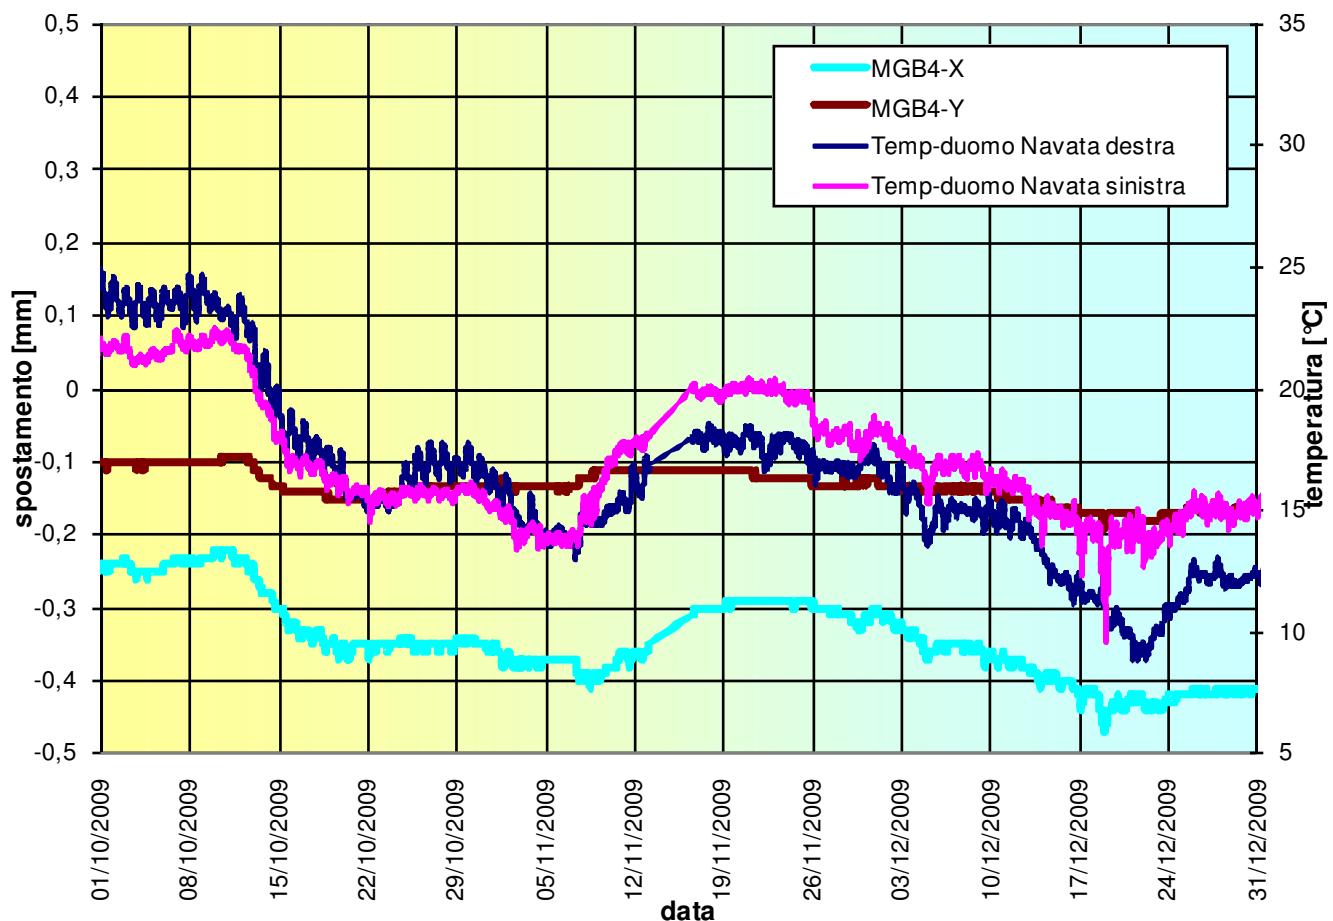
**Andamento del Misuratore di giunto biassiale 4 e
della Temperatura relativa**

L'analisi del diagramma delle misure dal 2003 ad oggi mostra in maniera abbastanza evidente come però la presenza del cantiere e del ponteggio abbia provocato movimenti eccezionali rispetto a quanto visto durante gli anni precedenti.

Le misure mostrano comunque coerenza ed i sensori sono stati tutti verificati più volte e da ritenersi strumentalmente funzionanti.
