MODENA - TORRE DELLA GHIRLANDINA
MONITORAGGIO DI CONTROLLO DI LUGLIO 2013
VERIFICA DELLO STATO CONSERVATIVO DELLE SUPERFICI E
DELLA DURABILITA' DEGLI INTERVENTI DI RESTAURO

Venezia, 08/08/2013

Nell'ambito del piano di monitoraggio programmato che interessa i rivestimenti e gli elementi architettonici della Torre della Ghirlandina, su incarico del Comune di Modena, in data 3 luglio 2013 si è provveduto all'esecuzione di un ulteriore sopralluogo di monitoraggio per verificare -a distanza di un anno dalla precedente valutazione- lo stato di conservazione degli elementi architettonici, dei protettivi applicati e l'eventuale evoluzione di processi di degrado già segnalati.

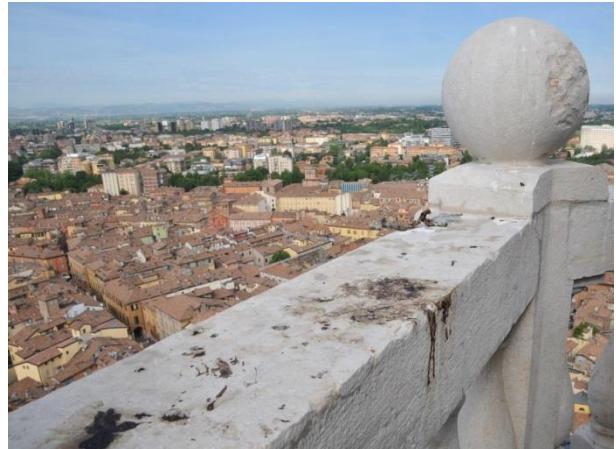
Sulle superfici lapidee della balaustre, soprattutto orizzontali, si segnalano notevoli accumuli di deiezioni, frammenti ossei, tessuti molli e liquidi (probabilmente ematici) animali, riconducibili all'azione del rapace utilizzato per il controllo dei piccioni. Le foto al lato documentano alcuni esempi di quanto osservato nel corso dell'ultimo sopralluogo. Come già sottolineato, la presenza di questi depositi, al di là di un mero deturpamento estetico e a rappresentare un potenziale pericolo sanitario, potrebbe anche innescare processi di degrado a carico dei materiali lapidei legato al rilascio di composti solubili (come nitrati, acidi urici...).

Fig. 6: balaustre superiore, cimasa prospetto sub; si notano i consistenti depositi superficiali

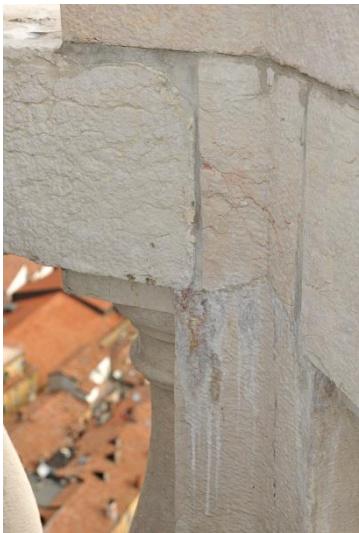
posti al di sopra del pilastro angolare della balaustra ed alle conseguenti migrazioni di frazioni idrosolubili -dalle stuccature e guaine metalliche interne, ad opera dell'acqua infiltrata durante le precipitazioni meteoriche.

Fig. 7: vista generale della concrezione comparsa tra cimasa e pilastro angolare.

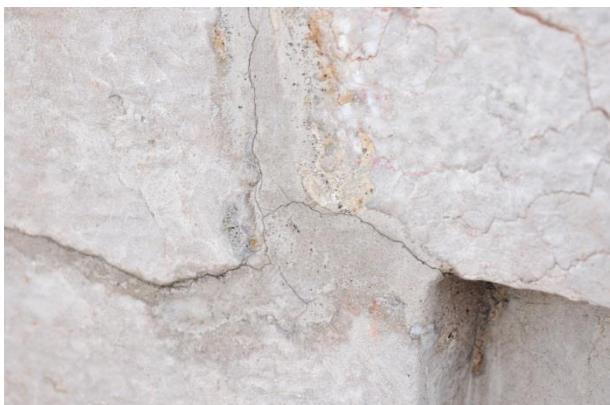
Osservando nuovamente alcune delle fessurazioni a carico delle stuccature sugli elementi verticali della balaustra, evidenziate durante il precedente sopralluogo del

2012, non vengono segnalati apprezzabili peggioramenti, ad indicazione della sostanziale stabilità raggiunta dal sistema (cfr foto di confronto sottostanti).

Fig. 8: balaustra superiore, fessurazioni delle stuccature tra le cimase e l'elemento angolare portante, foto di luglio 2012

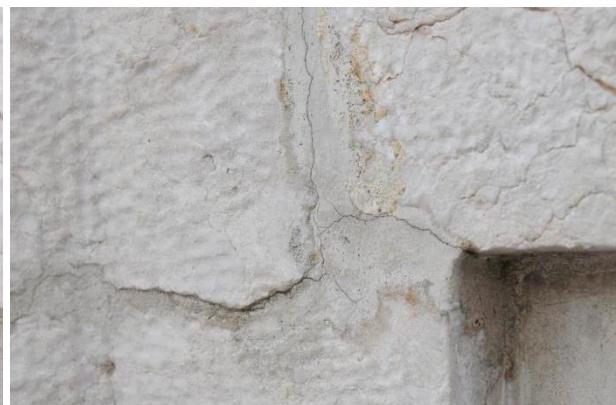
Fig. 13: balaustra superiore, fessurazioni delle stuccature tra le cimase e l'elemento angolare portante, foto di luglio 2013

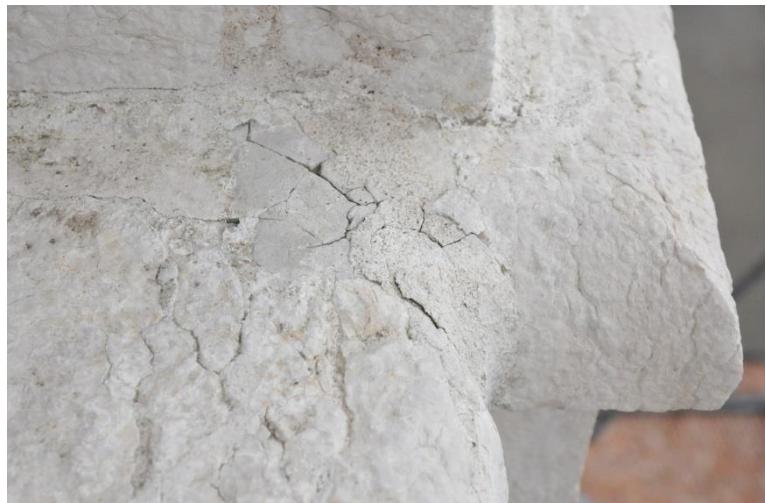
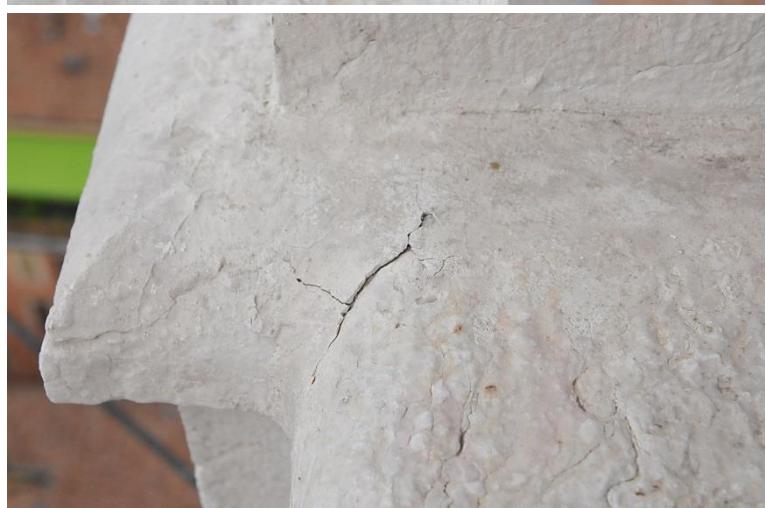
Per quanto riguarda questo elemento architettonico, si segnala la comparsa – probabilmente legata ai recenti episodi tellurici - di alcuni segni di assestamento tra le cimase ed i pilastri angolari. Come possibile notare dalle foto seguenti, il fenomeno è caratterizzato dalla comparsa di fessurazioni e sollevamenti in corrispondenza delle stuccature tra i due elementi architettonici.

Fig. 14 e 15: balaustra inferiore, particolare di alcune fessurazioni sulle stuccature in corrispondenza dei giunti.

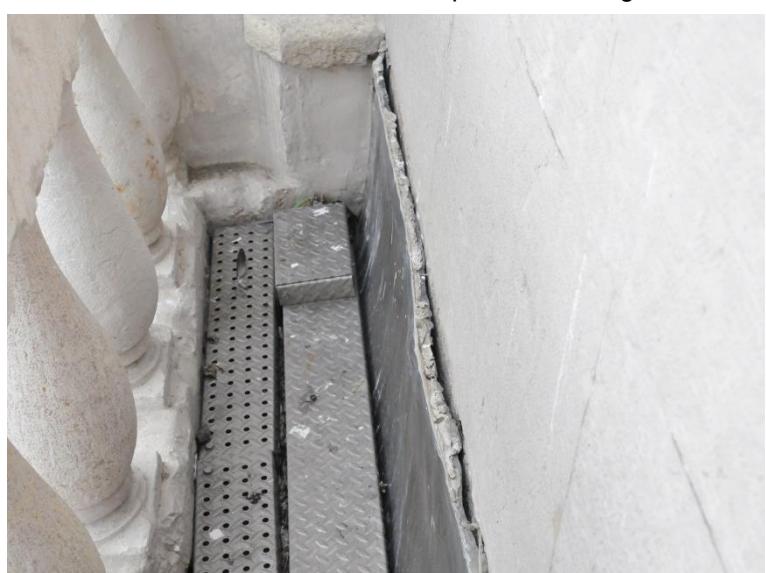
Si segnala inoltre la comparsa di ulteriori fenomeni di alterazione particolarmente rilevanti: la deformazione, sollevamento e distacco dal rivestimento lapideo della scossalina realizzata in lamina di piombo. Questo problema legato molto probabilmente a cicli di dilatazione termica particolarmente accentuati del metallo, rappresenta un non trascurabile fattore di pericolo a causa della perdita di tenuta del rivestimento con possibilità di accesso delle acque meteoriche. La problematica risulta particolarmente accentuata nelle porzioni ovest-sud-ovest della balaustra, mentre per le altre esposizioni –almeno per il momento- si segnalano

Foto 16: particolare della deformazione e sollevamento della scossalina in piombo posta a coibentazione della balaustra inferiore. Si nota il notevole distacco dal rivestimento lapideo.

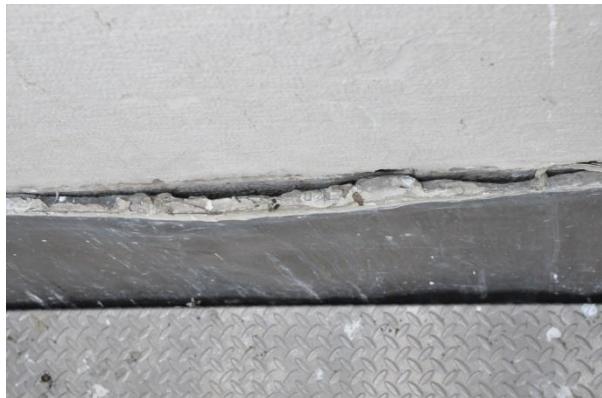
Foto 17: altro particolare di un sollevamento particolarmente accentuato della scossalina nel prospetto ovest.

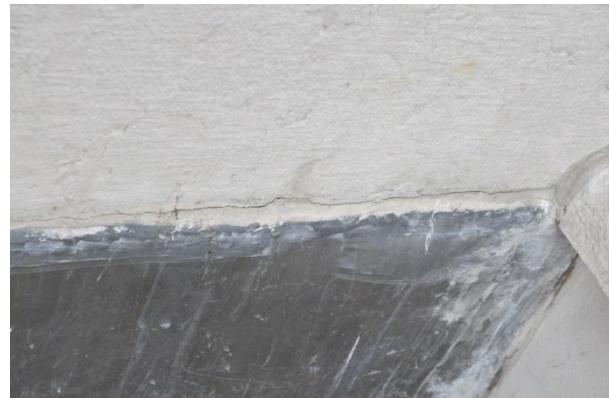
solamente fessurazioni lungo la stuccatura tra piombo e rivestimento (vedi foto 17-18).

Foto 18: particolare di una zona della scossalina del prospetto sud, in cui si osserva la sola fessurazione della stuccatura.

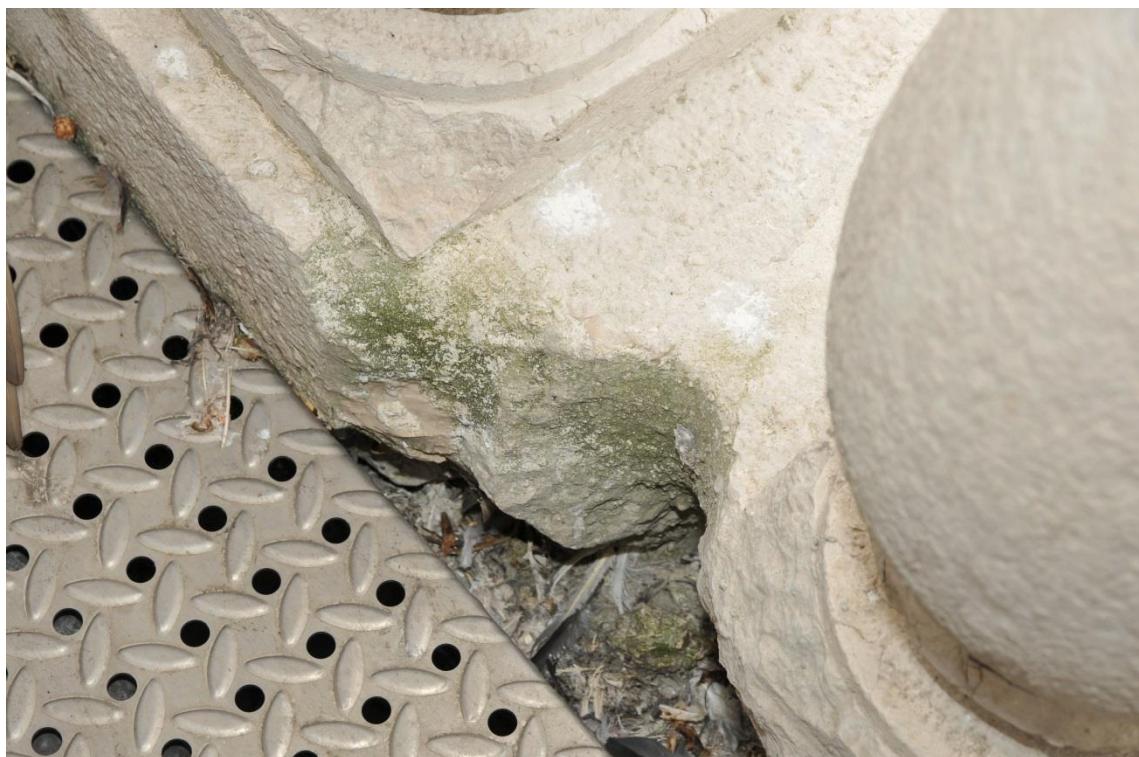
Relativamente al prospetto nord della balaustra ed alle porzioni meno soleggiate, si nota la incipiente comparsa di formazioni microbiologiche, soprattutto alle basi dei balaustrini (aree in cui l'umidità permane per maggior tempo, foto sottostante).

Foto 19: basamenti della balaustrata (prospetto nord), si nota la comparsa di microflora.

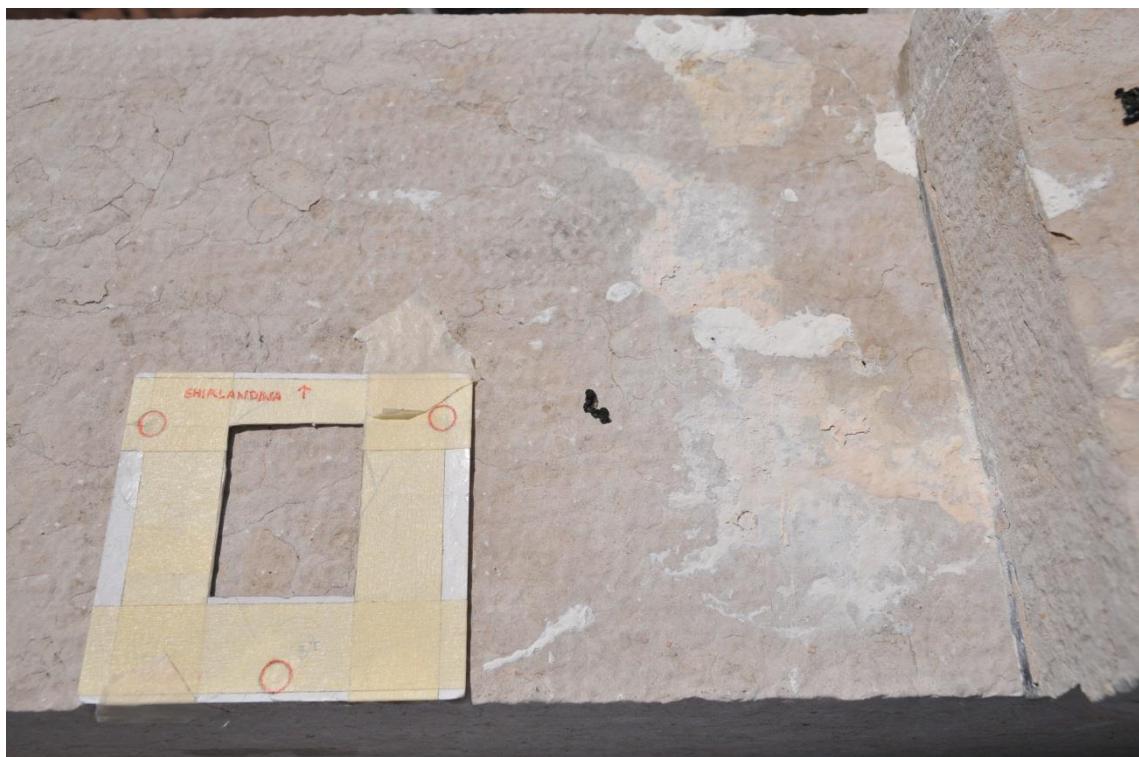
Da segnalare come, a causa di un eccessivo deposito di guano in corrispondenza dell'area AC3 (balaustra superiore, prospetto sud, porzione orizzontale della cimasa), sia stato necessario spostare l'area di rilievo rispetto alla precedente posizione (vedi scheda allegata).

1a causa di un accumulo di deiezioni si è reso necessario spostare leggermente l'area di rilievo
(vedi foto a pagina seguente)

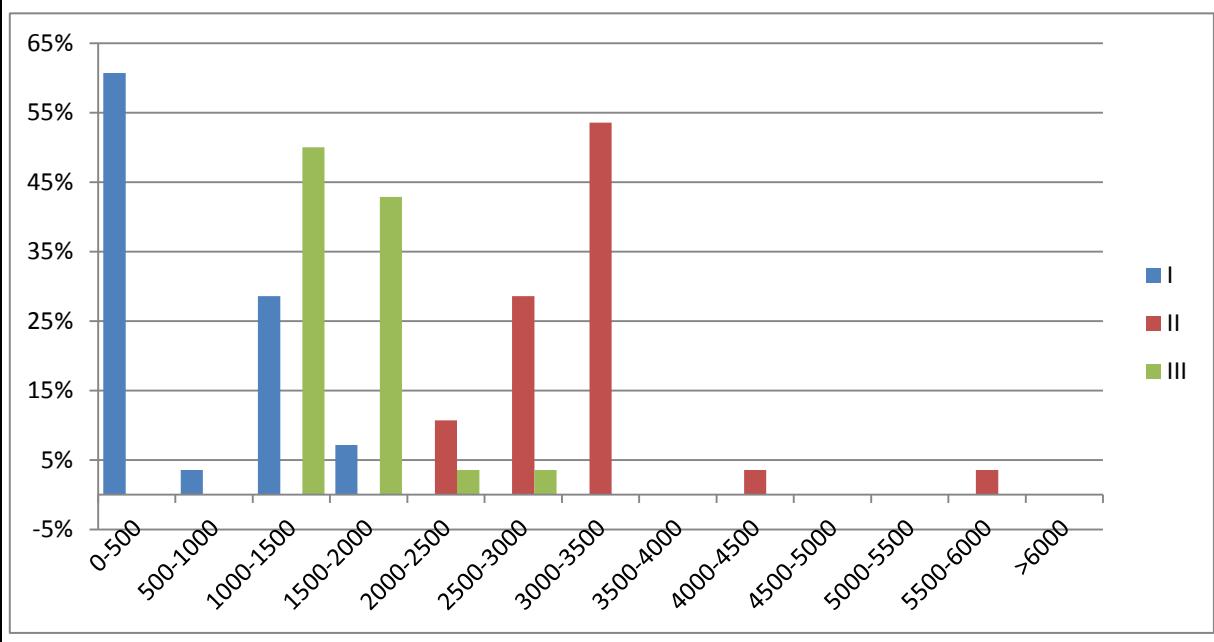
Anche in questo caso, come per il precedente, il concio, presenta un maggiore stato di degrado superficiale rispetto all'ultimo monitoraggio rimanendo comunque a valori ben superiori rispetto a quelli pre-restauro.
