COMUNE DI MODENA

AGISCO S.r.l.

SISTEMA DI CONTROLLO DEL DUOMO DI MODENA E DELLA TORRE DELLA GHIRLANDINA

**RAPPORTO SUL PERIODO
1/10/2003 - 31/03/2006**

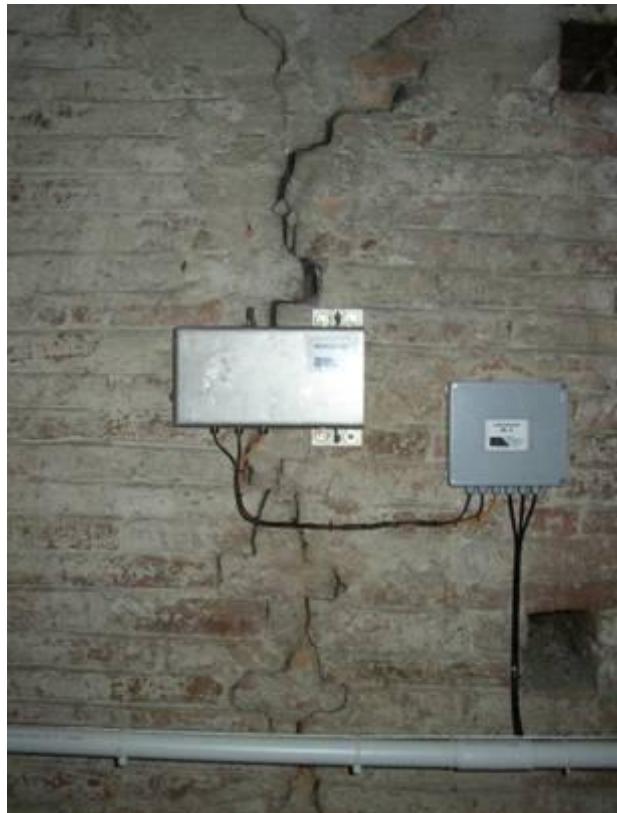
Misuratori di giunti

I misuratori di giunti sono strumenti concepiti per il rilievo continuo dell'evoluzione dell'apertura di giunti o fessure. Essi vengono montati a cavallo delle lesioni da monitorare e ne segnalano gli eventuali movimenti di apertura o chiusura.

Possono essere di tipo biassiale se misurano i movimenti in un piano (ad esempio una superficie muraria) o triassiale se misurano anche gli spostamenti ortogonali al piano.

Sono state poste sotto controllo cinque lesioni del Duomo, quattro in corrispondenza della navata centrale ed una, strumentata con misuratore triassiale, in prosecuzione di uno dei due contrafforti che legano tra di loro il Duomo e la Torre. Anche questi sensori raggiungono sensibilità del centesimo di millimetro.

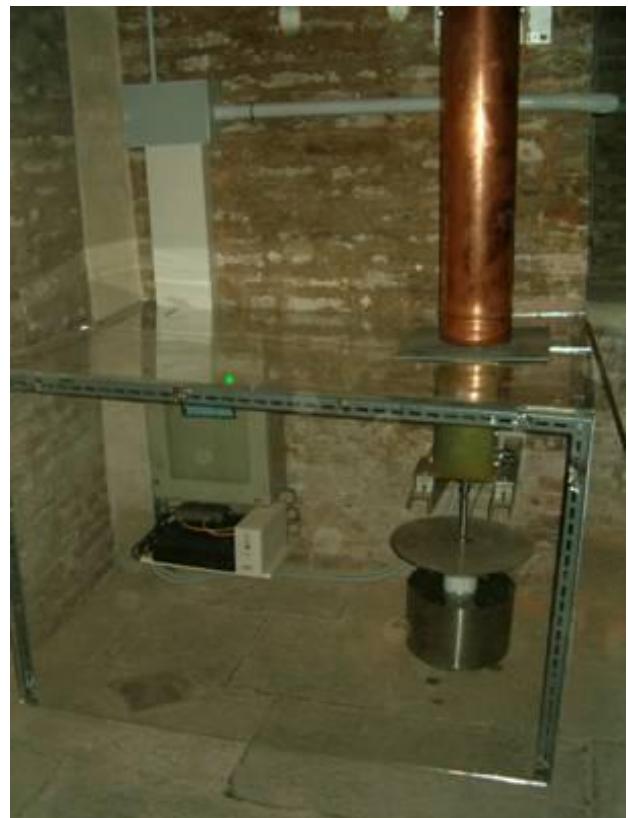
Pendolo

Il pendolo diritto è uno strumento espressamente concepito per il controllo della stabilità di edifici, in questo caso della Torre, il cui funzionamento è basato sul principio del filo a piombo.

E' composto da un ancoraggio superiore, installato in corrispondenza della Loggia dei Torresani, dal filo a piombo costituito in lega di Invar, per contenere le dilatazioni termiche, e dallo strumento di misura vero e proprio, costituito da uno speciale telecoordinometro che permette di eseguire la misura automatica della posizione del filo a piombo. In questa occasione è stato sviluppato ed impiegato un innovativo modello di telecoordinometro frutto di una ricerca internazionale finanziata dalla Comunità Europea.

Questa misura serve per analizzare le variazioni di inclinazione della Torre, sia quelle periodiche (di carattere giornaliero dovute alla variazione termica), sia quelle permanenti dovute a veri e propri comportamenti strutturali. La sensibilità strumentale è del centesimo di millimetro.

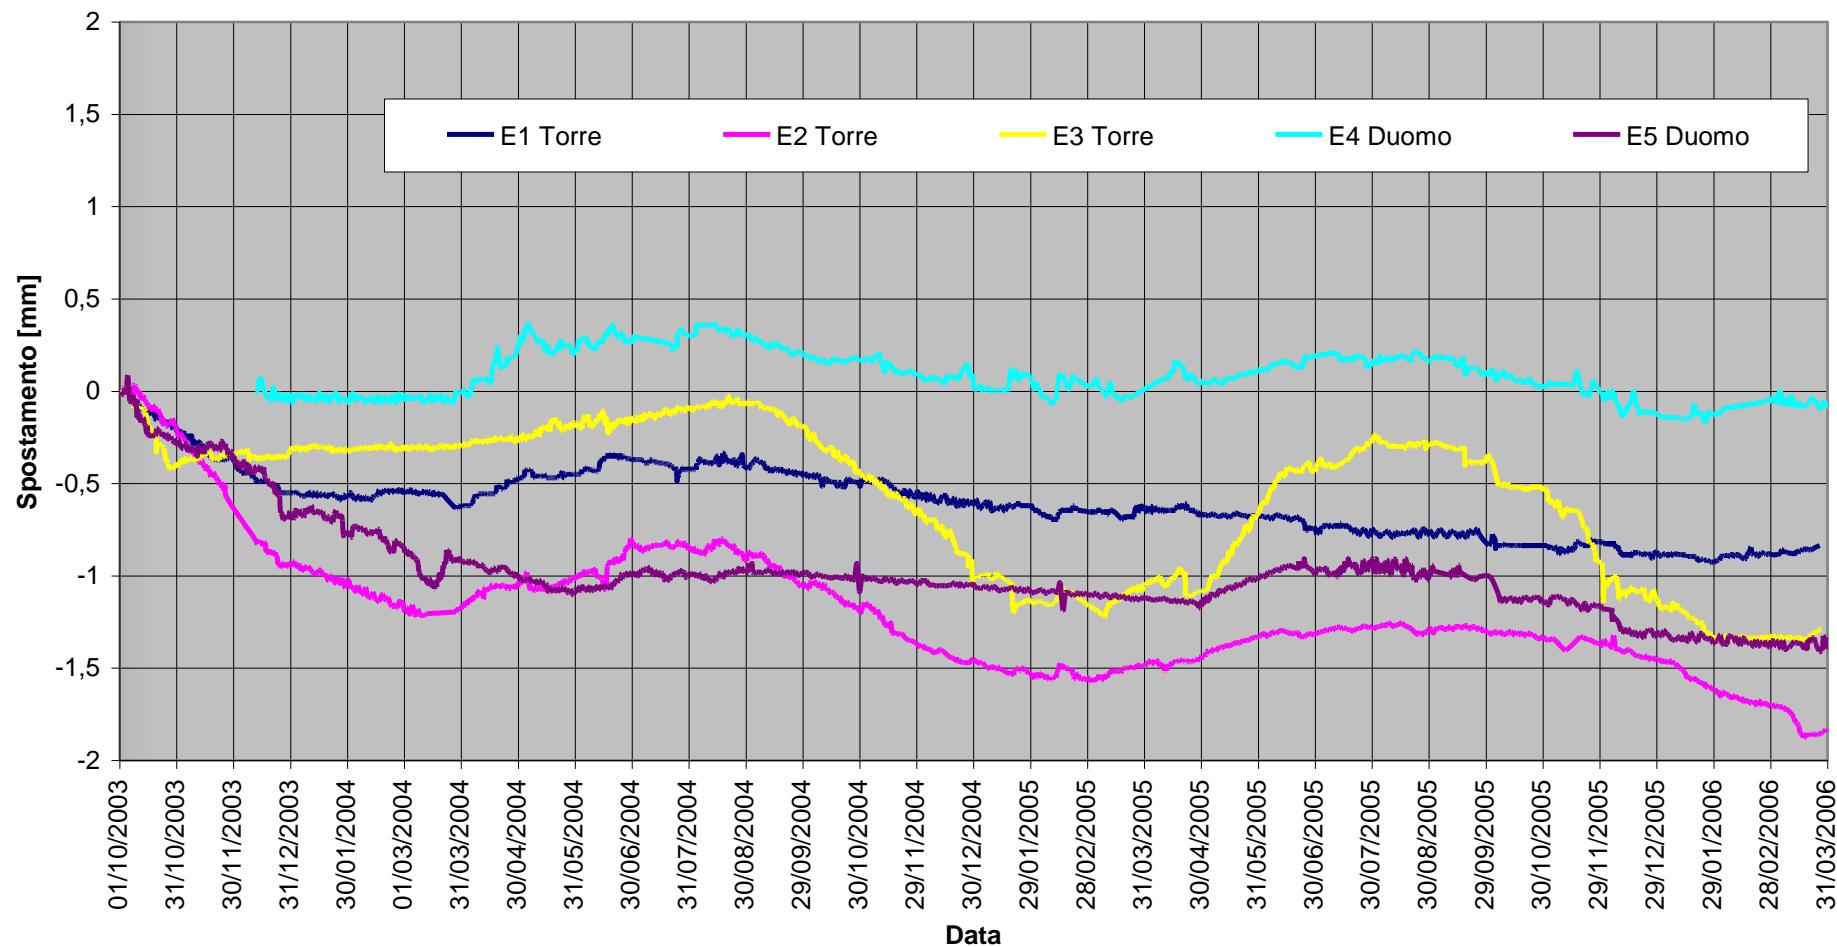
ESTENSIMETRI

In effetti l'esame delle deformazioni misurate dagli estensimetri mostra un cedimento differenziale permanente delle fondazioni della Torre in direzione del Duomo di entità ben correlabile con le rotazioni permanenti mostrate dal pendolo.

L'esame di questi due tipi di informazioni porta a dedurre che ci si trova di fronte ad un continuo, se pur lento, fenomeno di rotazione della Torre nella direzione della sua massima pendenza confermata dall'estensimetro E3 mostra il massimo spostamento. Questa rotazione ha probabilmente origine dal cedimento differenziale delle fondazioni come mostrato dagli estensimetri.

Gli spostamenti delle fondazioni del Duomo nell'arco dei due anni e mezzo, monitorati attraverso gli estensimetri a base lunga, non evidenziano instabilità della struttura e delle fondazioni.

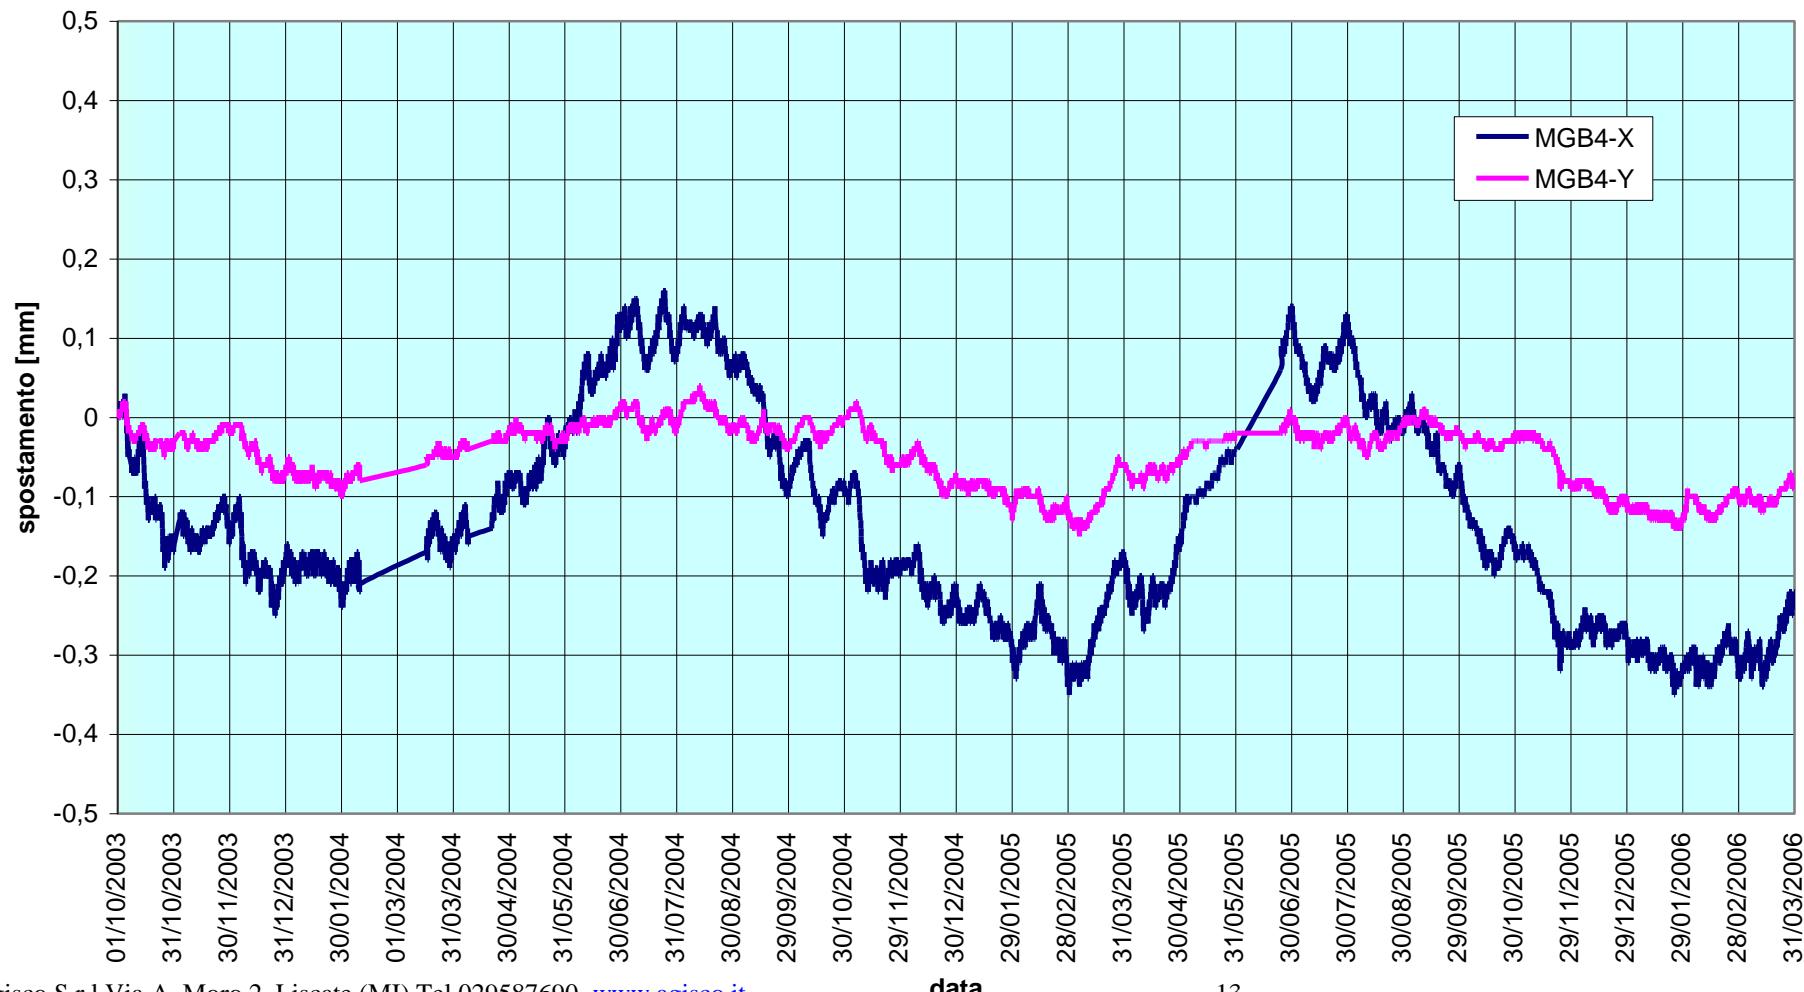
**Misuratore di giunti biassiale
MGB4**

A tale proposito è stato riportato nella figura della pagina seguente la registrazione del misuratore MGB4, installato nella navata destra lato facciata Duomo, sovrapposto alla registrazione della temperatura di entrambi i termometri presenti all'interno: si può osservare la buona corrispondenza dell'andamento dei tracciati e la stretta dipendenza del comportamento della lesione dalla temperatura dell'edificio.

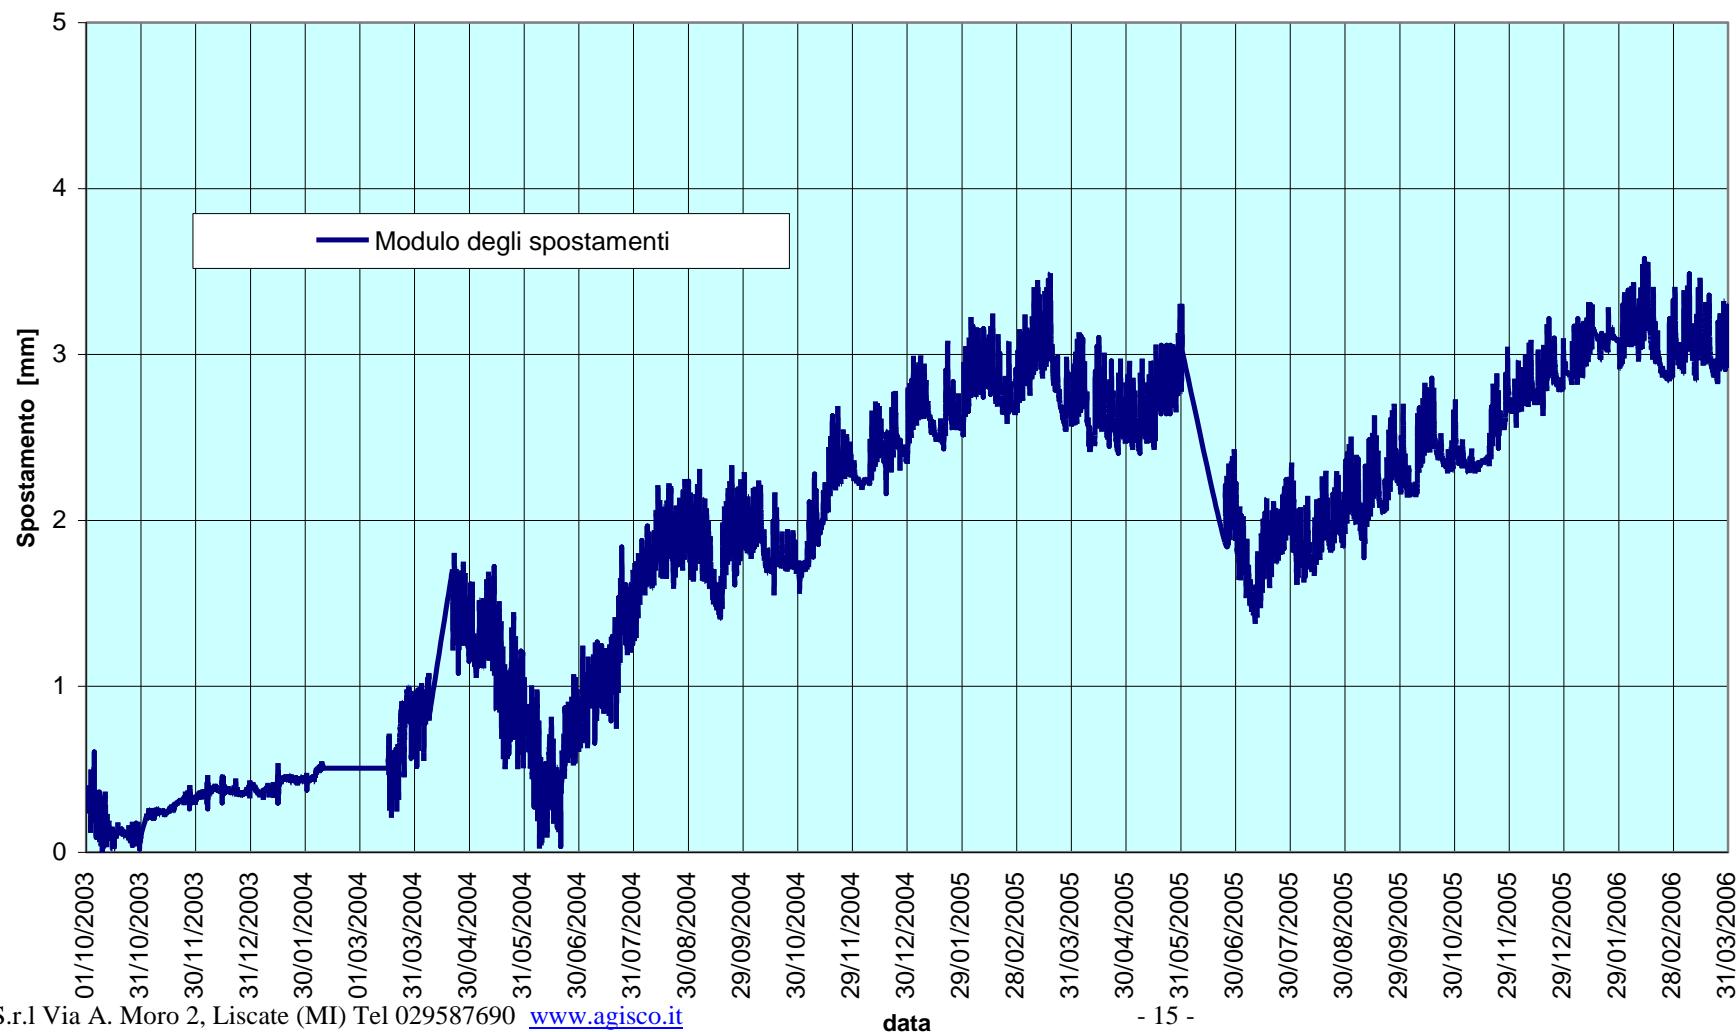
Pendolo

La Torre è tenuta sotto controllo mediante i tre estensimetri a base lunga ed il pendolo che confermano, come già evidenziato dal misuratore di giunti triassiale, una tendenza della Torre ad inclinarsi ruotando nella direzione della sua massima pendenza, cioè contro la struttura del Duomo.

Tale fenomeno è, per il momento, di trascurabile entità, ma richiede una attenzione particolare in quanto potrebbe subire accelerazioni causate da molteplici fattori come, ad esempio, un fenomeno sismico oppure da importanti variazioni del livello della falda freatica.

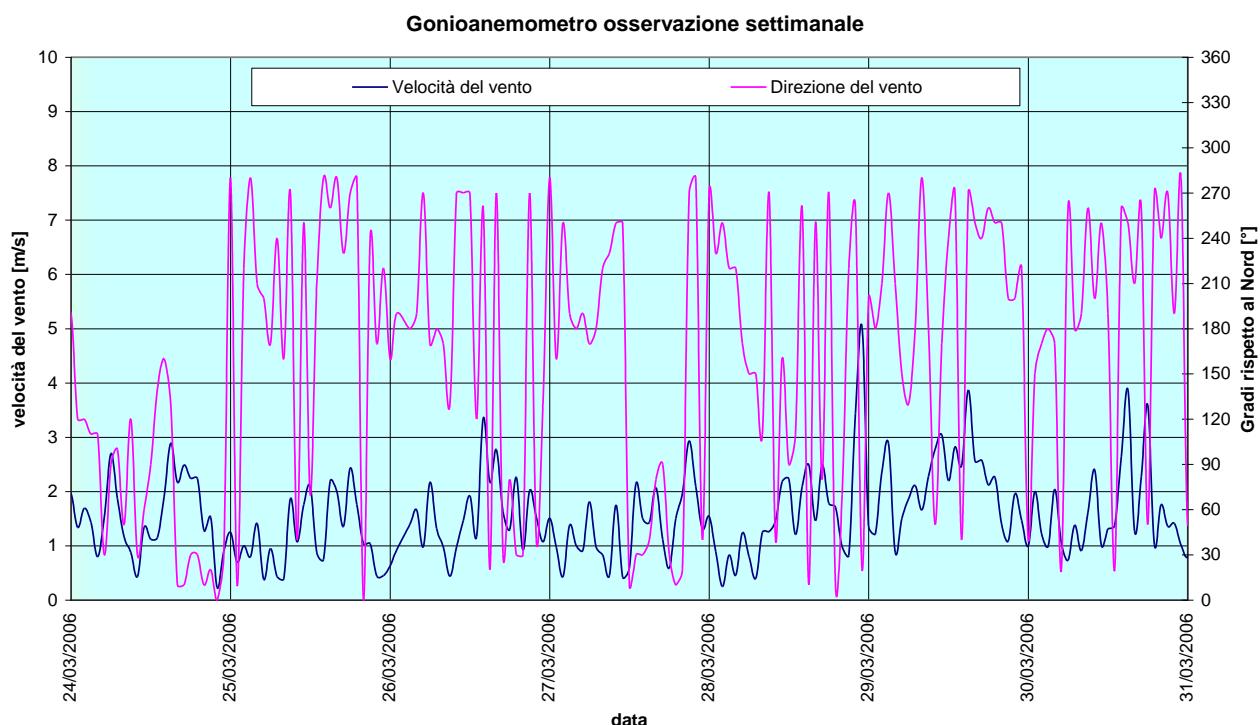
La stessa cosa può essere detta a proposito di oscillazioni dovute al vento, misurato attraverso il gonioanemometro anche se, nel periodo di osservazione, non si sono manifestati fenomeni particolarmente rilevanti.

Si riporta, a titolo di esempio, una registrazione settimanale del gonioanemometro.

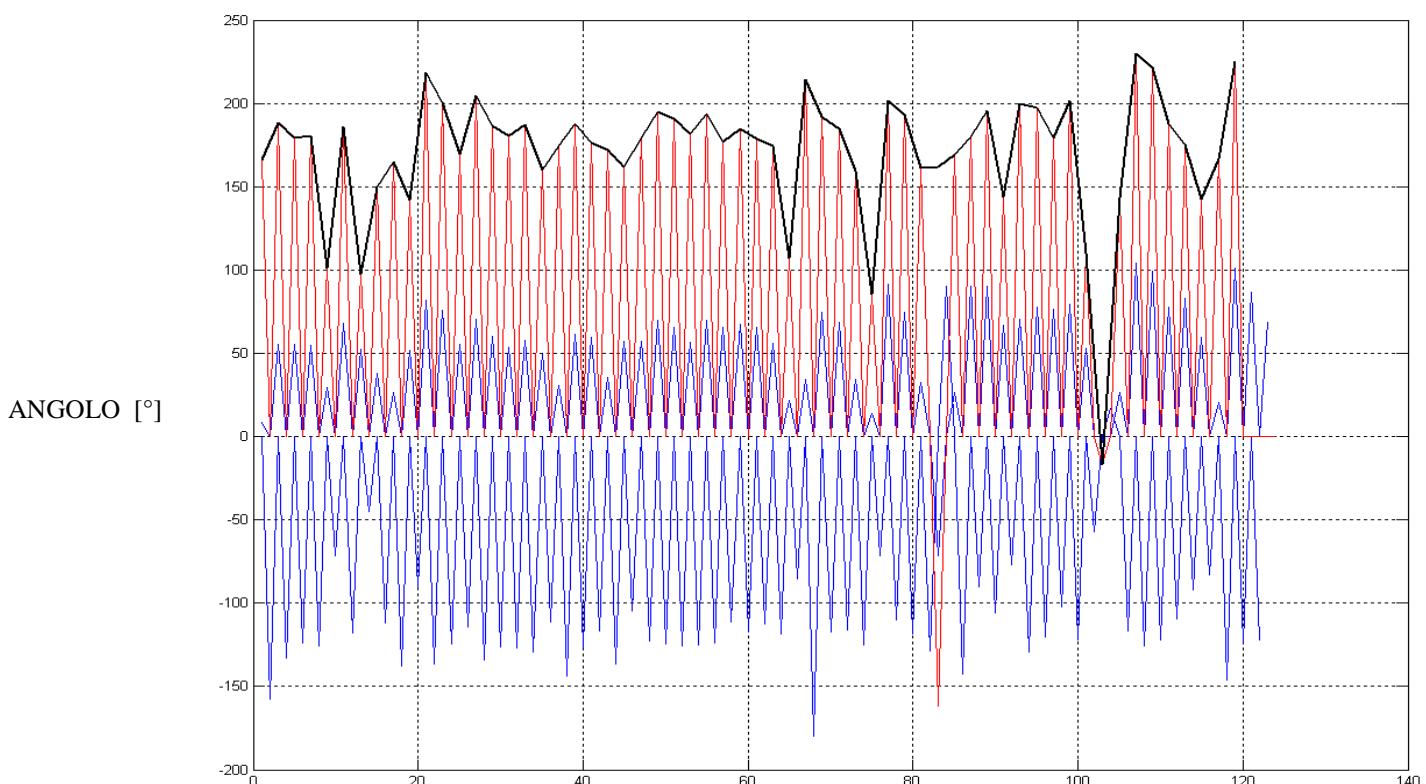
ANALISI VALORI DI LUGLIO - AGOSTO 2005

Si è proceduto ad una piccola analisi statistica del comportamento della torre: in particolare si è calcolata la direzione di spostamento media durante la fascia temporale che va dalle ore 00:00 alle 12:00 (mattino) e durante quella che va dalle 12:00 alle 24:00 (pomeriggio).

Lo studio porta a dedurre che durante l'arco della medesima giornata, se il pendolo si muove lungo una direzione al mattino, durante il pomeriggio seguirà con una certa varianza la direzione opposta, cioè tende a tornare indietro lungo la stessa retta. Questo fenomeno si ripete spesso, nell'70% circa delle giornate esaminate.

Nel grafico sono riportate le 61 giornate che compongono il periodo di luglio-agosto 2005, in blu le direzioni della torre al mattino (picchi positivi) ed al pomeriggio (picchi negativi).

In rosso è riportata la loro differenza vettoriale, il cui inviluppo in nero rappresenta la differenza in angolo tra le due direzione di movimento del pendolo.

La media dell'inviluppo è 172° circa. Eliminando la misura 102, che è la più distante dal valor medio ed è probabilmente il risultato di un errore di misura, la media diviene 175°, molto vicina a 180°. La deviazione standard è pari a circa 30°.
