## **TORRE GHIRLANDINA MODENA**

**INDAGINI DI LABORATORIO SU CAMPIONI PRELEVATI  
DAL PARAMENTO LAPIDEO ESTERNO**

**COMMITTENTE: COMUNE DI MODENA**

**R&C Lab S.r.l. - Laboratorio di Analisi e Ricerca Applicata**

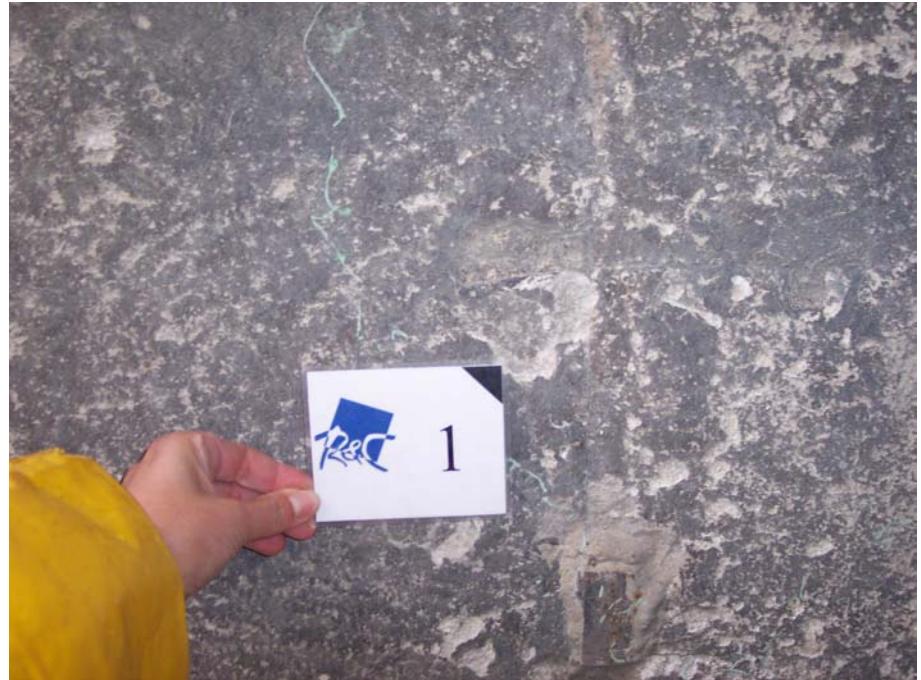
Foto 2: Campione 10138/1, punto di prelievo, dettaglio.

**Descrizione del campione:** frammento lapideo con crosta nera

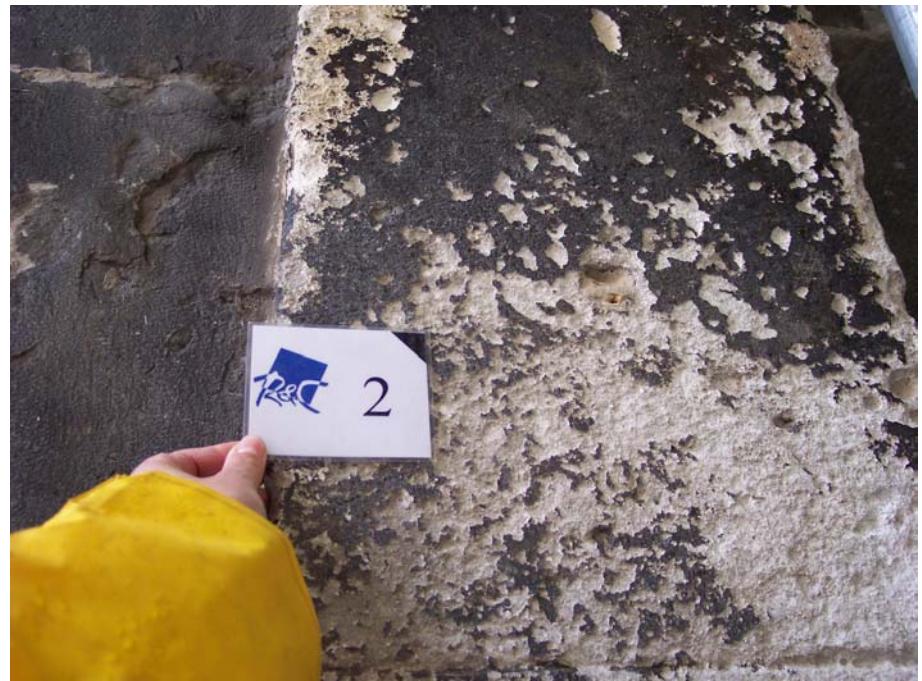
Foto 2: Campione 10138/2, punto di prelievo, dettaglio.

**Descrizione del campione:** frammento lapideo con crosta nera

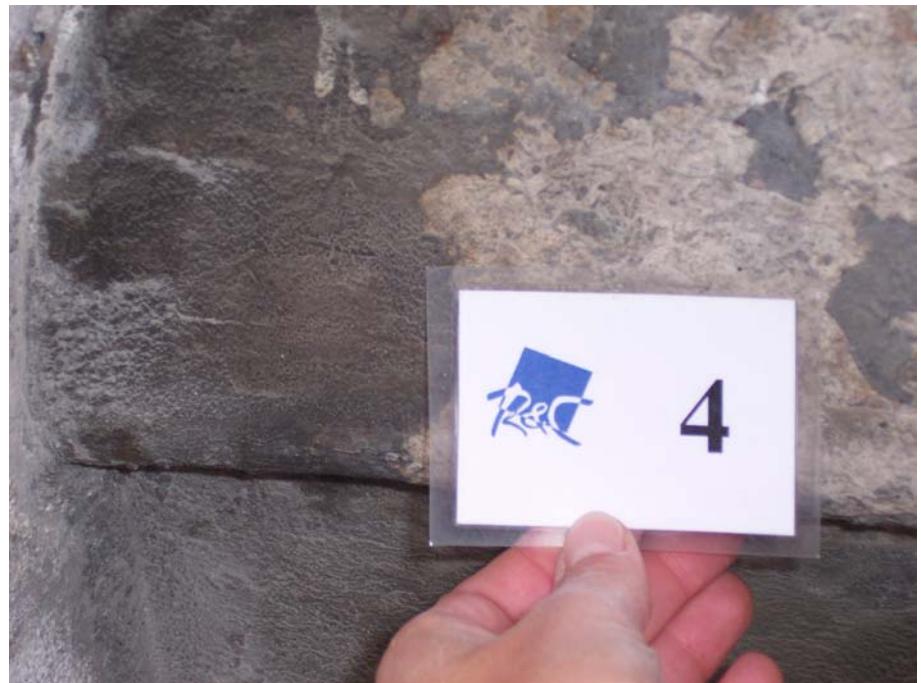
Foto 2: Campione 10138/4, punto di prelievo, dettaglio.

**Risultati:** Il campione esaminato corrisponde alla porzione superficiale (spessore 2mm) di un materiale lapideo (a) di natura carbonatica sul quale è presente uno strato di crosta nera (b).

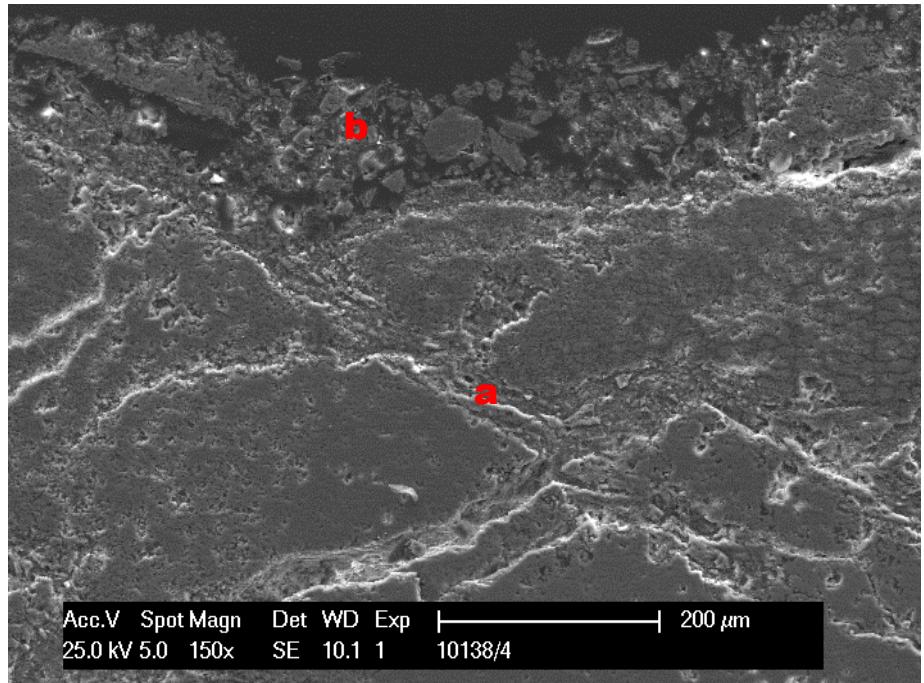
L'analisi in sezione al microscopio elettronico a scansione ha permesso di verificare che il materiale lapideo è interessato, per tutto lo spessore del campione, da diffuse microfessurazioni distribuite sia subparallelamente alla superficie di strato sia ortogonalmente. Tali microfessure appaiono beanti, quindi senza evidenti fenomeni di ricristallizzazione interna. Lo studio della zona di passaggio con lo strato di crosta nera soprastante ha permesso di evidenziare che il passaggio tra pietra e crosta nera risulta sfumato con evidente sviluppo dei cristalli di gesso a spese dei cristalli di calcite del supporto.

Foto 4: Campione 10138/4, micrografia al SEM, sezione lucida, dettaglio.

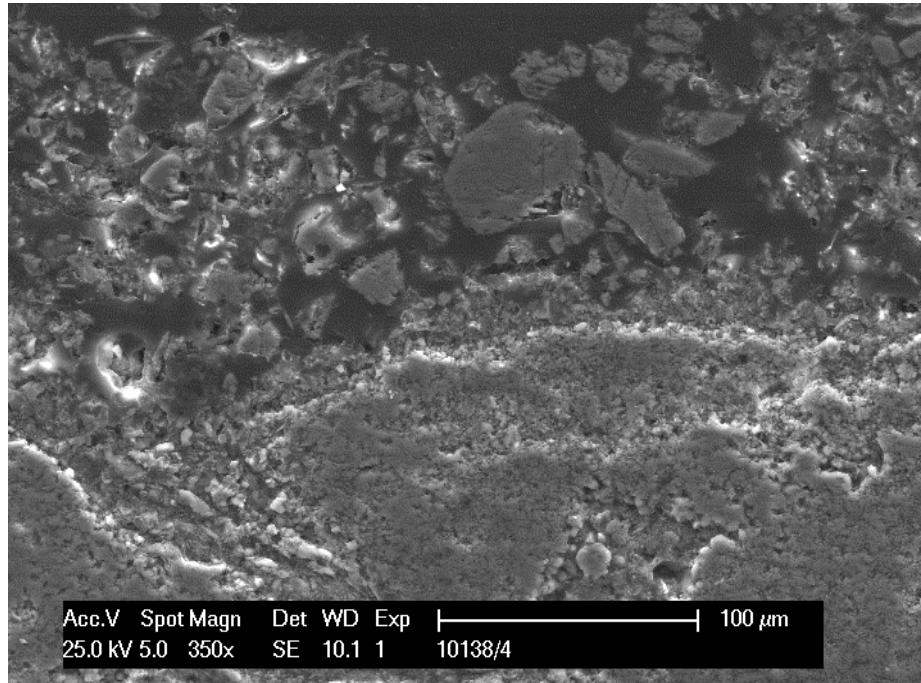
Foto 5: Campione 10138/4, micrografia al SEM. Particolare della foto precedente.

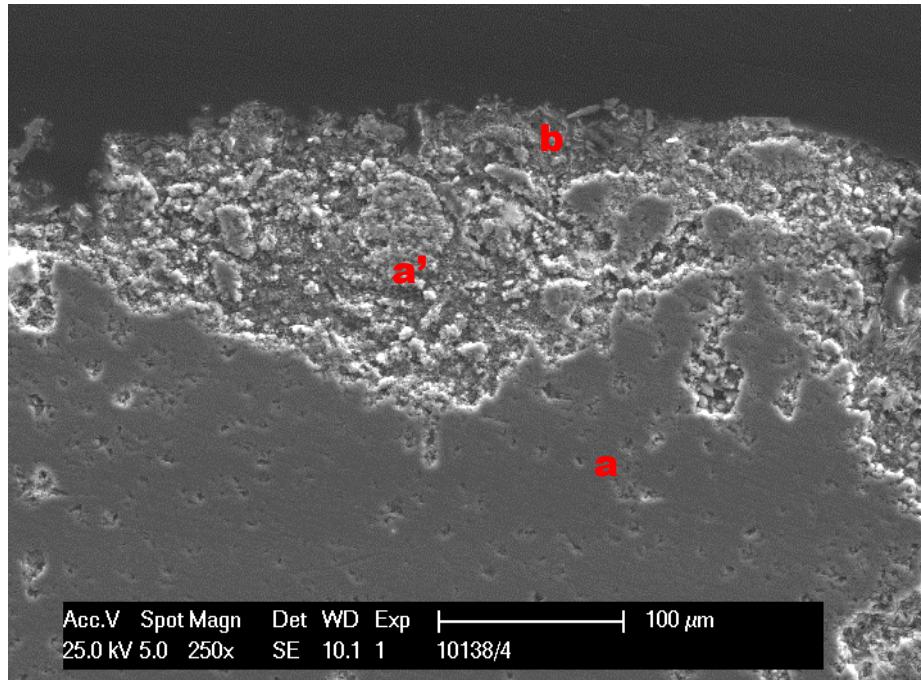
Foto 6: Campione 10138/4, micrografia al SEM, sezione lucida, dettaglio dove risulta ben visibile la porzione superficiale del lapideo (a') interessata dal fenomeno di solfatazione.

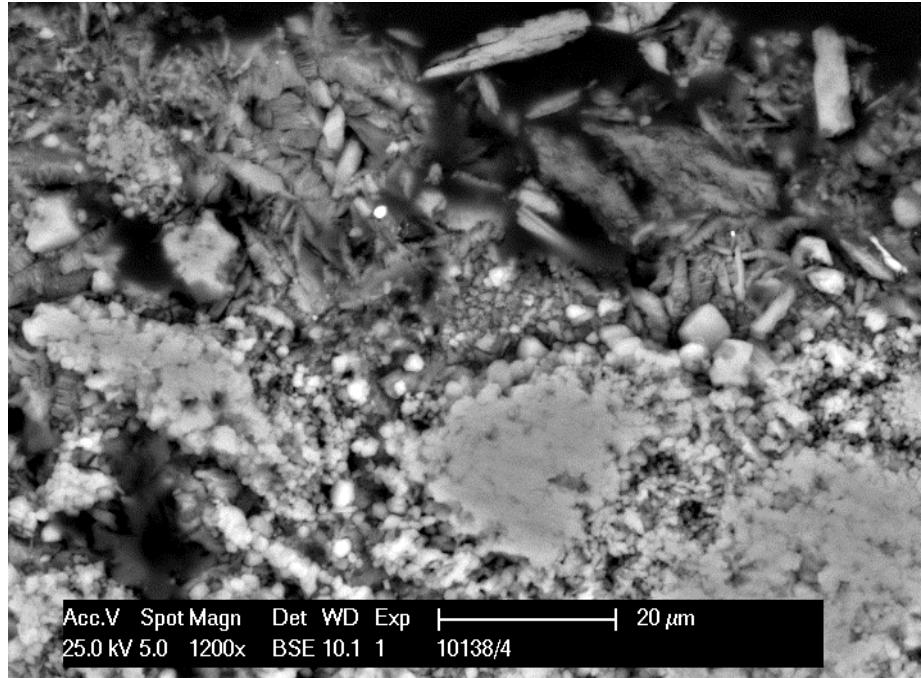
Foto 8: Campione 10138/4, micrografia al SEM, sezione lucida. Dettaglio della zona superficiale della pietra dove i cristalli di gesso si stanno sviluppando a spese della calcite che costituisce la pietra.

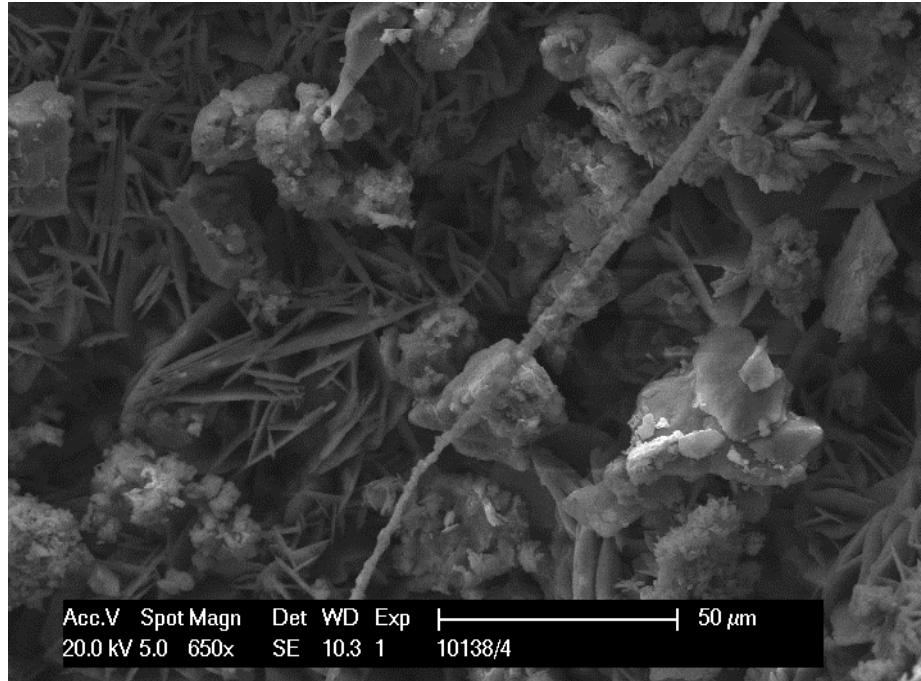
L'analisi della superficie della crosta nera ne ha messo in risalto la morfologia assai irregolare e grumosa. Lo strato risulta costituito da cristalli di gesso concresciuti a feltro che inglobano sia particellato atmosferico sia carbonioso, sia silicatico, sia di natura vegetale (pollini) con presenza in superficie di ife fungine.

Foto 10: Campione 10138/4, micrografia al SEM, superficie del campione. In evidenza ife fungine.

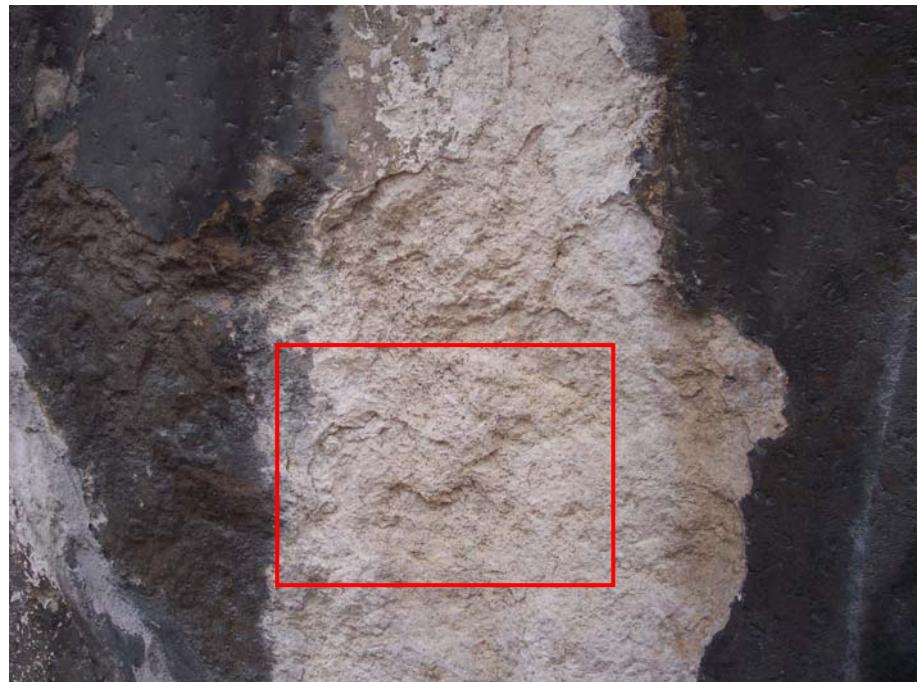
Foto 1: Campione 10138/5, punto di prelievo.

**Descrizione del campione:** frammento lapideo degradato

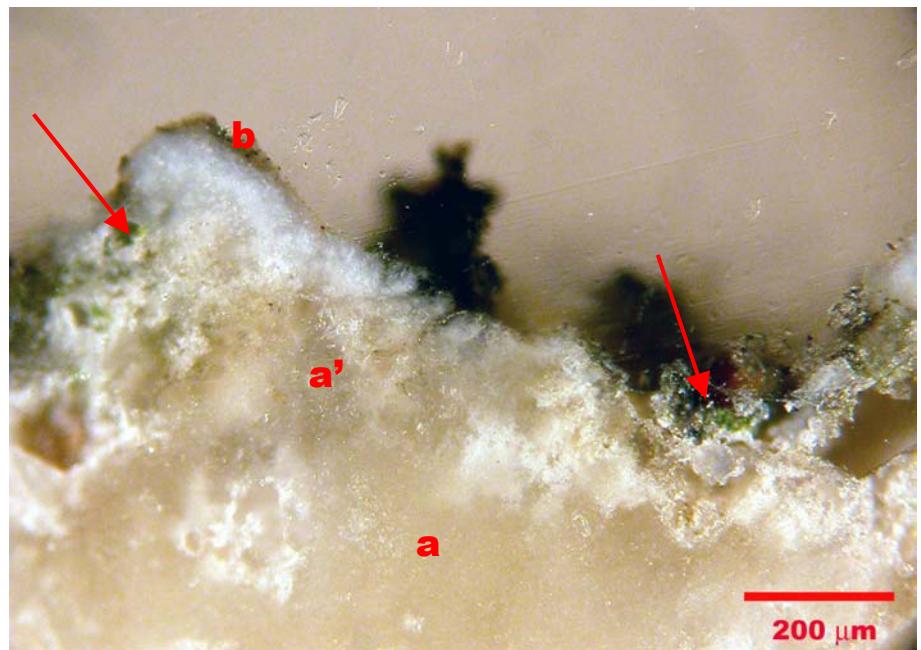
Foto 4: Campione 10138/7, sezione lucida, Nicols incrociati, dettaglio della superficie esterna dove è stata riconosciuta la presenza di alghe.

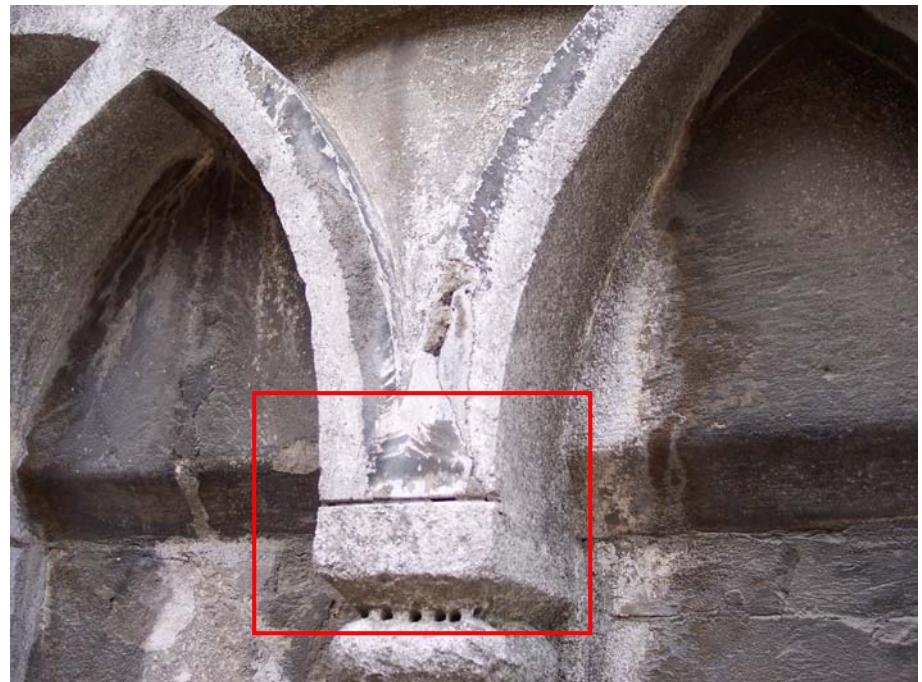
Foto 1: Campione 10138/9, punto di prelievo.

**Descrizione del campione:** stuccatura con crosta nera

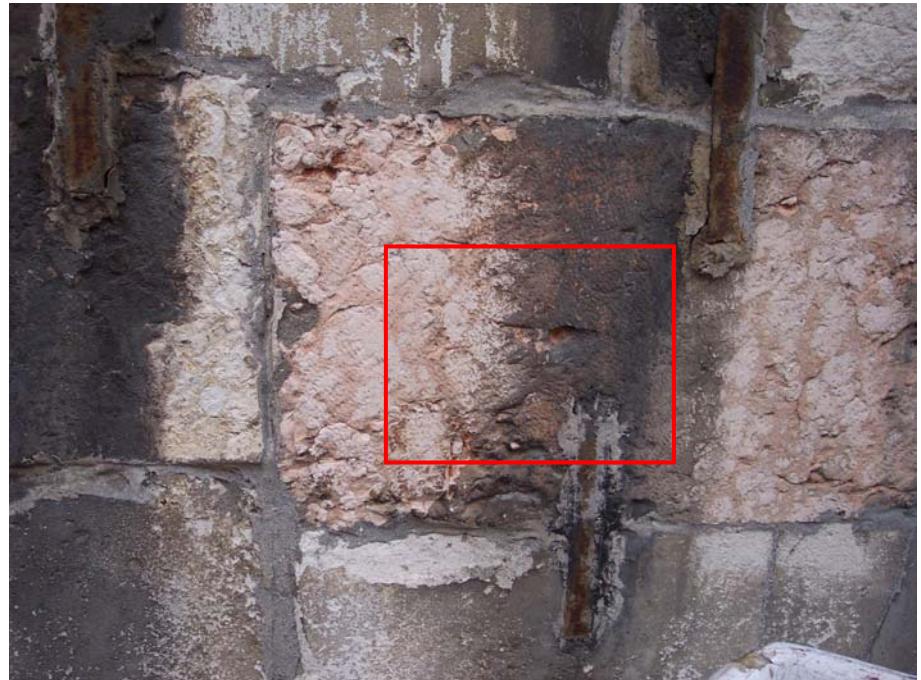
Foto 1: Campione 10138/10, punto di prelievo.

**Risultati:** il campione esaminato è costituito da una scaglia superficiale di materiale lapideo (a) tenace, di colore d'insieme rosso chiaro, dello spessore medio di 6mm, sul quale è presente una crosta nera (b).

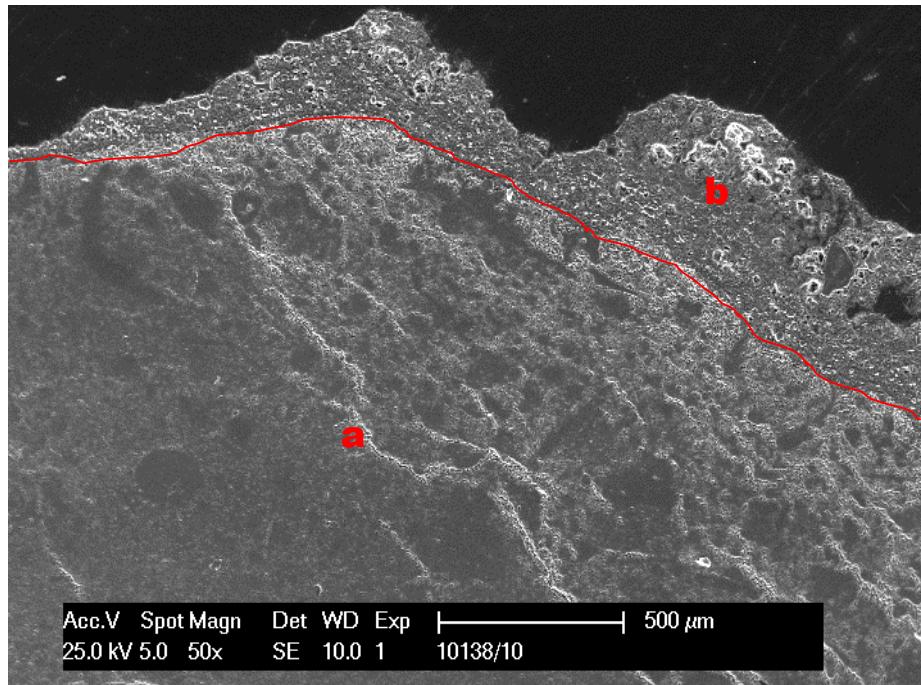
Foto 3: Campione 10138/10, micrografia al SEM, sezione lucida.

L'analisi in sezione al microscopio elettronico a scansione del campione ha permesso di verificare che il materiale lapideo è interessato da microfessurazioni superficiali, distribuite subparallelamente alla superficie di strato, che appaiono beanti, quindi senza evidenti fenomeni di ricristallizzazione interna. Lo studio della zona di passaggio con lo strato di crosta nera soprastante ha permesso di evidenziare che il limite tra pietra e crosta nera risulta piuttosto netto e regolare, senza evidenti fenomeni di solfatazione della pietra carbonatica.

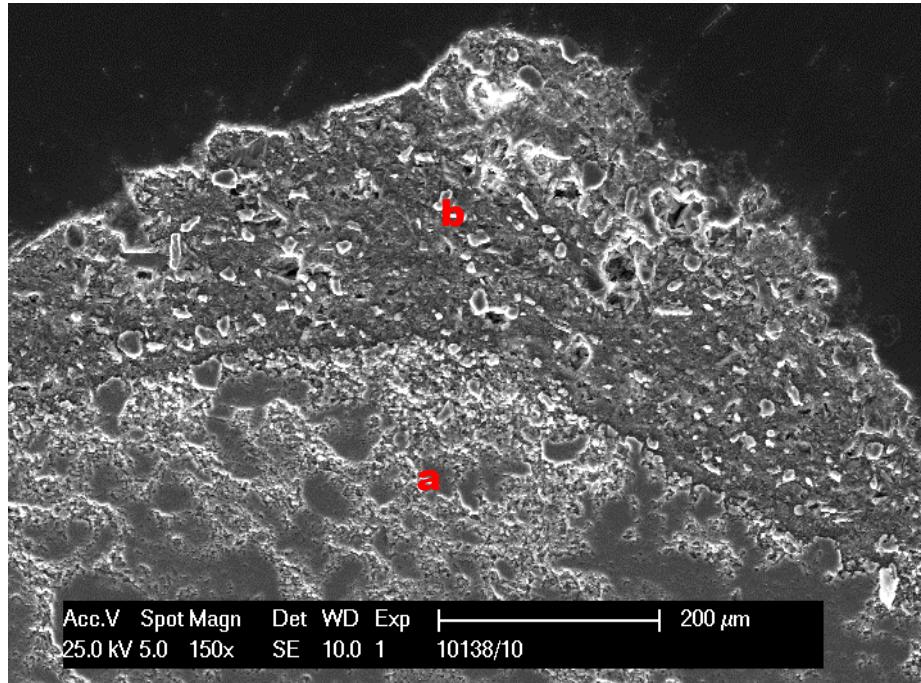
Foto 5: Campione 10138/10, micrografia al SEM, sezione lucida. Particolare della foto precedente.

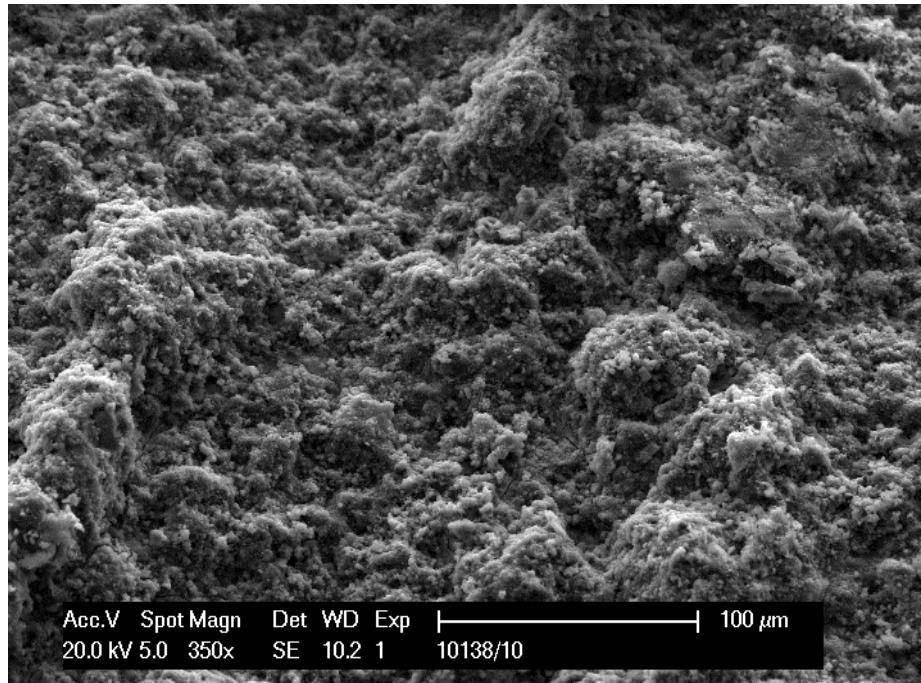
Foto 8: Campione 10138/10, micrografia al SEM, superficie del campione, dettaglio della foto precedente.

L'analisi della superficie della crosta nera ne ha messo in risalto la morfologia leggermente irregolare e compatta. Lo strato risulta costituito da microcristalli di gesso saldati tra loro a formare uno strato tenace e compatto, che inglobano sia particellato atmosferico sia carbonioso, sia silicatico, sia di natura vegetale (pollini) con presenza in superficie di ife fungine.

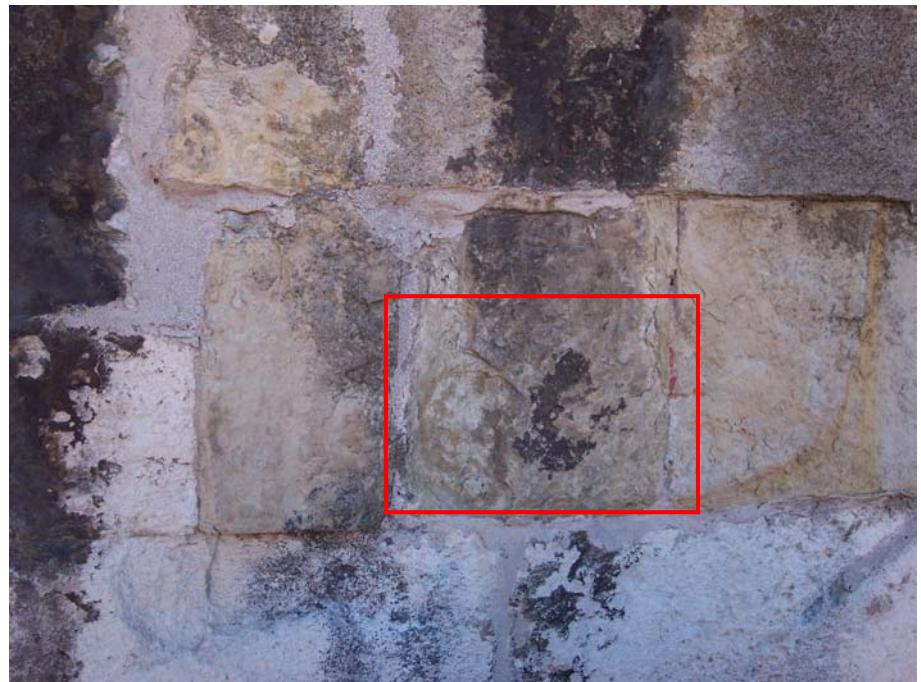
Foto 1: Campione 10138/15, punto di prelievo.

Al di sopra della pietra è presente un sottile strato (b) di crosta nera a base di ossalati di calcio e gesso con particellato atmosferico sia di natura silicatica sia di natura carboniosa.

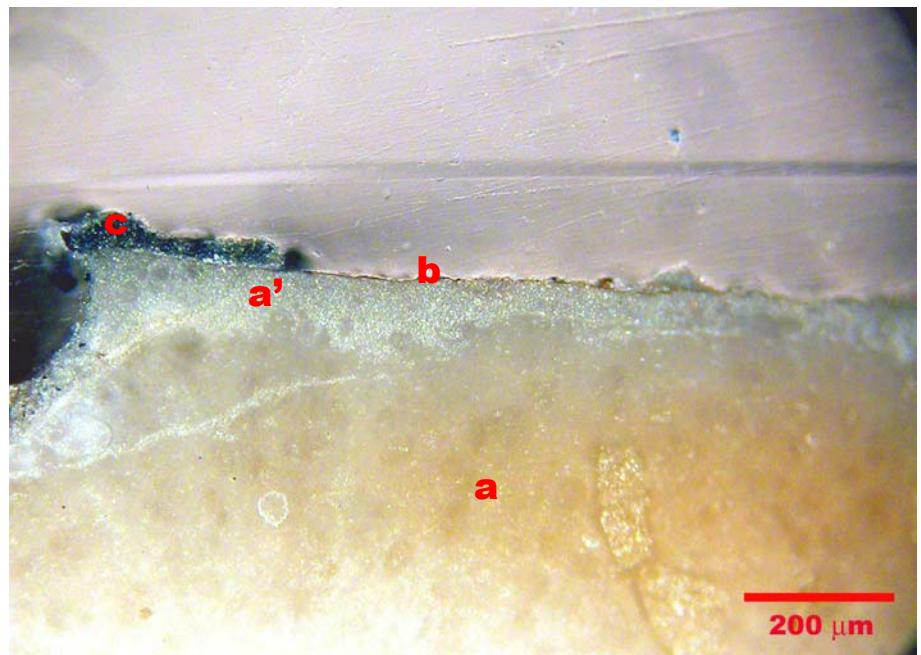
Foto 4: Campione 10138/20, sezione lucida, Nicols incrociati, dettaglio della zona superficiale (a') del materiale lapideo che risulta solfatata.

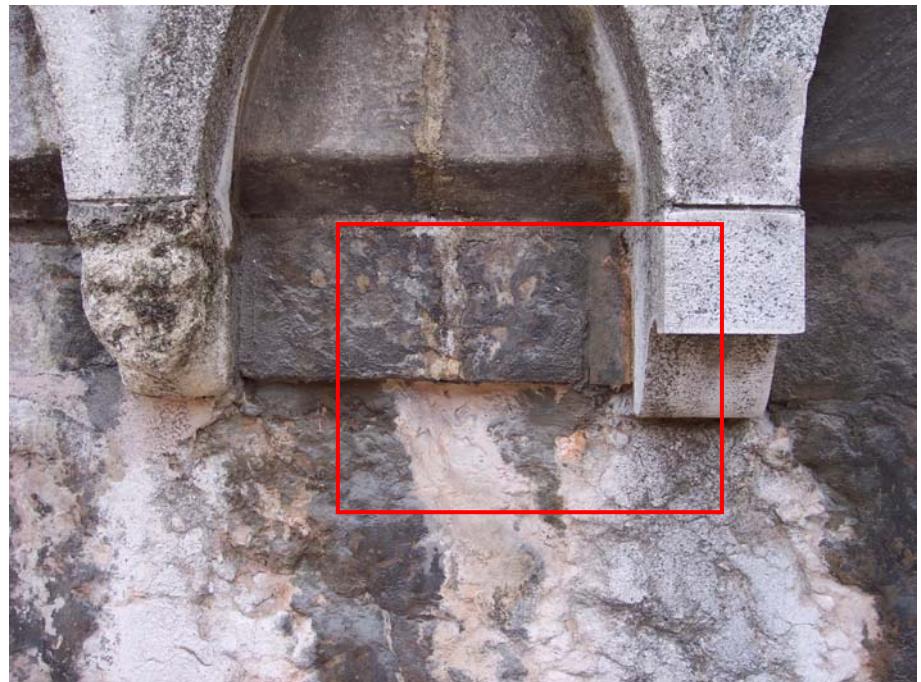
Foto 1: Campione 10138/21, punto di prelievo.

**Risultati:** Il campione esaminato corrisponde alla porzione superficiale (spessore 2mm) di un materiale lapideo (a) di natura carbonatica sul quale è presente uno strato di crosta nera (b).

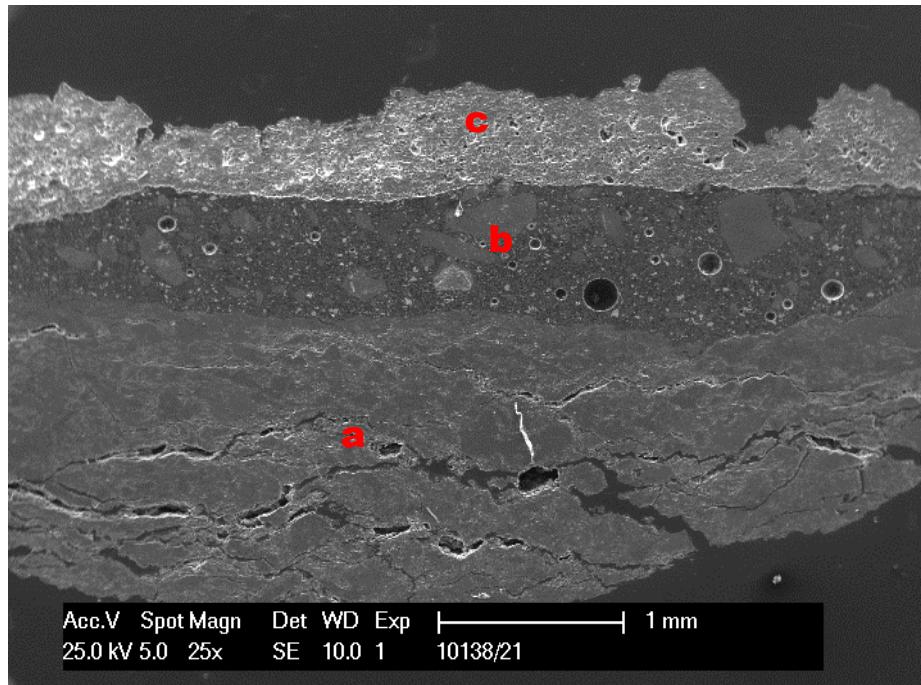
Foto 3: Campione 10138/21, micrografia al SEM, sezione lucida.

L'analisi in sezione al microscopio elettronico a scansione ha permesso di verificare che il materiale lapideo è interessato, per tutto lo spessore del campione, da diffuse microfessurazioni distribuite sia subparallelamente alla superficie di strato sia ortogonalmente. Tali microfessure appaiono beanti, quindi senza evidenti fenomeni di ricristallizzazione interna. Lo studio della zona di passaggio con lo strato di crosta nera soprastante ha permesso di evidenziare che il passaggio tra pietra e crosta nera risulta sfumato con evidente sviluppo dei cristalli di gesso a spese dei cristalli di calcite del supporto.

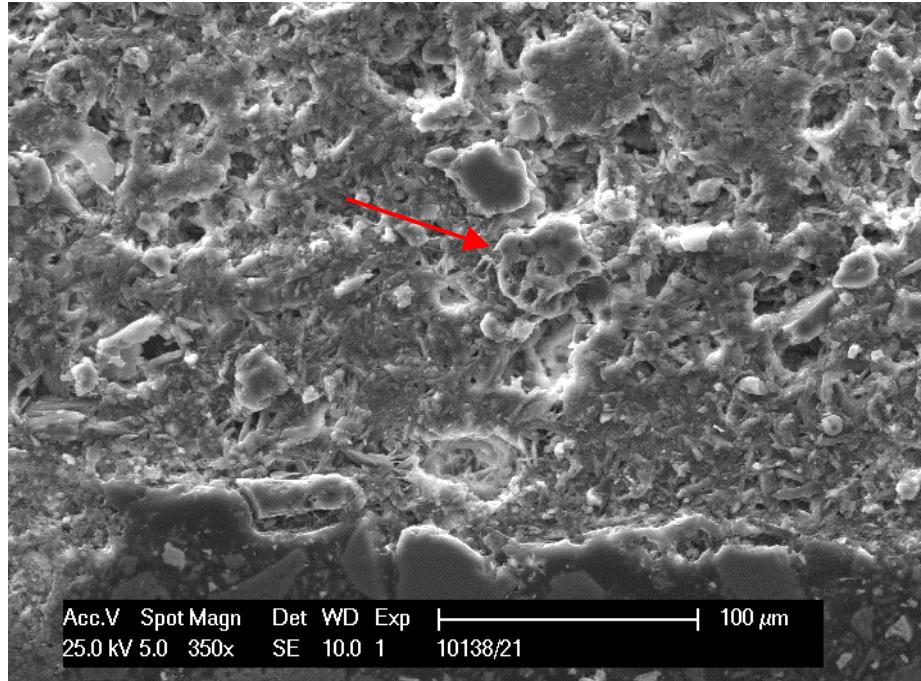
Foto 6: Campione 10138/21, micrografia al SEM, sezione lucida, dettaglio della foto precedente. In particolare, al centro, è riconoscibile un granulo carbonioso in sezione.

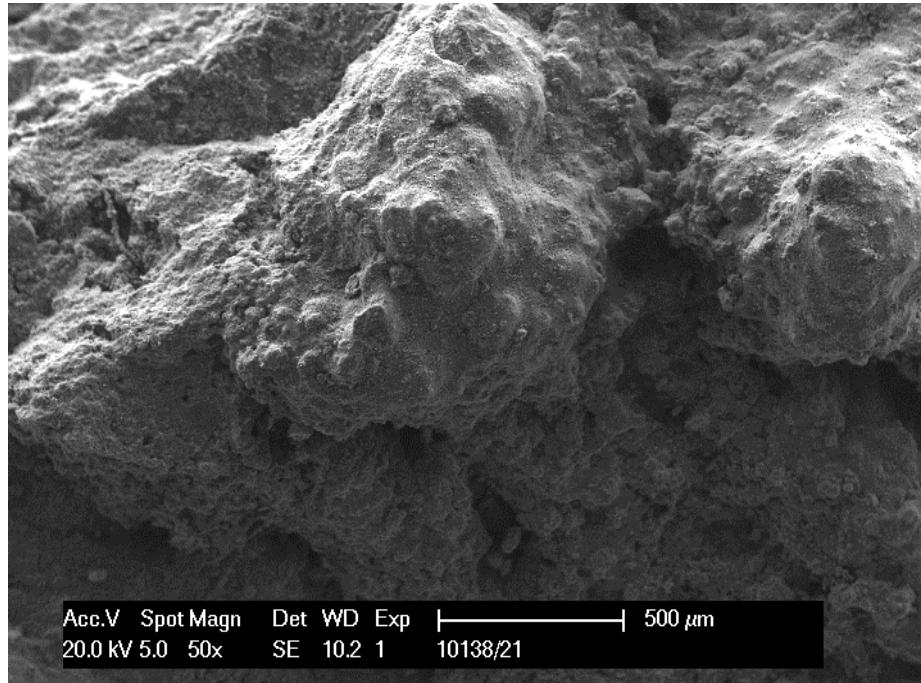
Foto 9: Campione 10138/21, micrografia al SEM, superficie del campione.

L'analisi della superficie della crosta nera ne ha messo in risalto la morfologia irregolare della crosta nera e ha permesso di determinare che risulta composta da un aggregato a feltro di cristalli di gesso che spesso appaiono saldati tra loro. Tra i cristalli di gesso è stata riconosciuta la presenza di particellato atmosferico di varia natura (carbonioso, silicatico e di natura vegetale (pollini)) e di ife fungine.

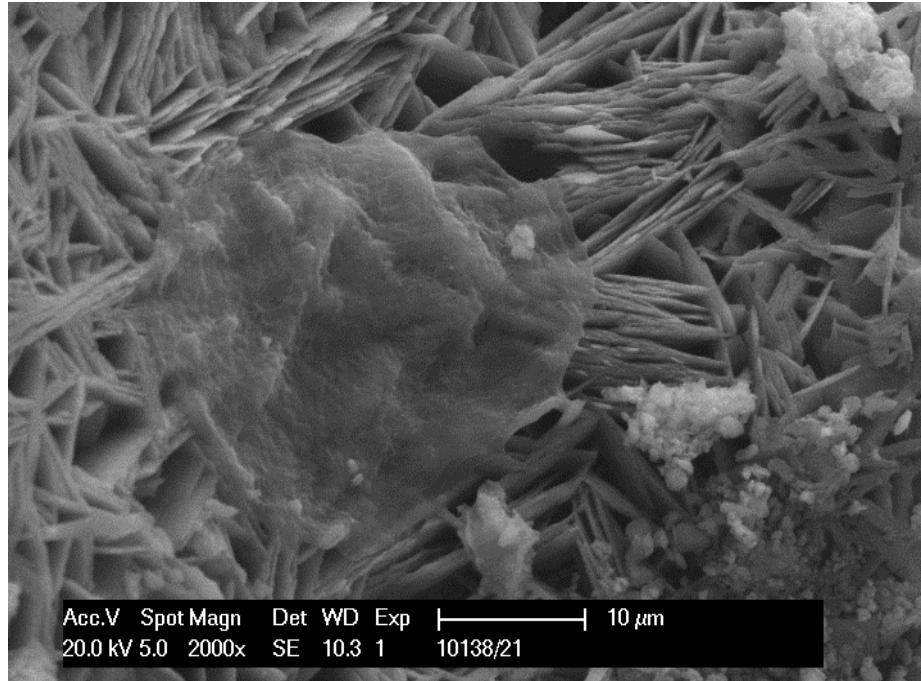
Foto 14: Campione 10138/21, micrografia al SEM, superficie del campione, particolare in cui si evidenzia la presenza di resti di una pellicola di natura organica sulla superficie dei cristalli di gesso.
