INDAGINI CONOSCITIVE E DIAGNOSTICHE PER IL RESTAURO

MODENA TORRE DELLA GHIRLANDINA

MONITORAGGIO ANALITICO DELLE FASI DI RESTAURO

Venezia, 22 aprile 2009

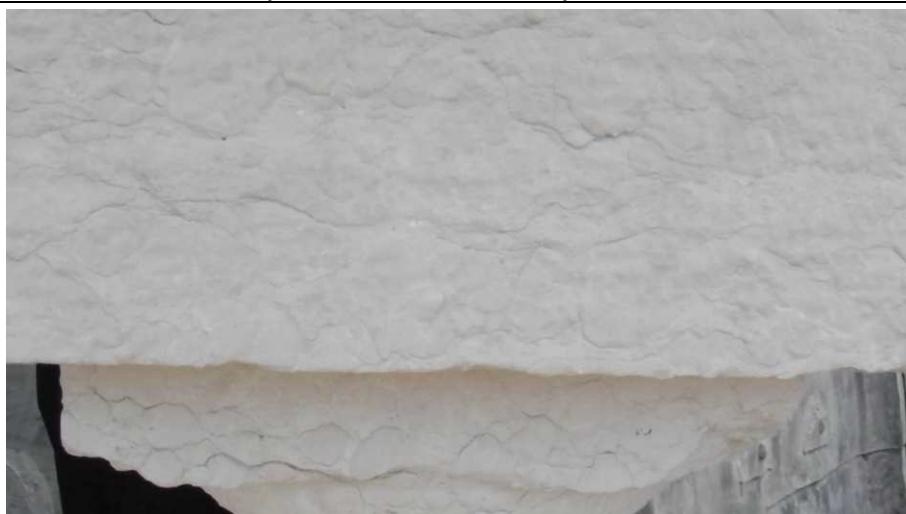
Foto 1 – balastrino e cimasa prospetto nord. Porzione esterna; fotogramma esportato da clip video.

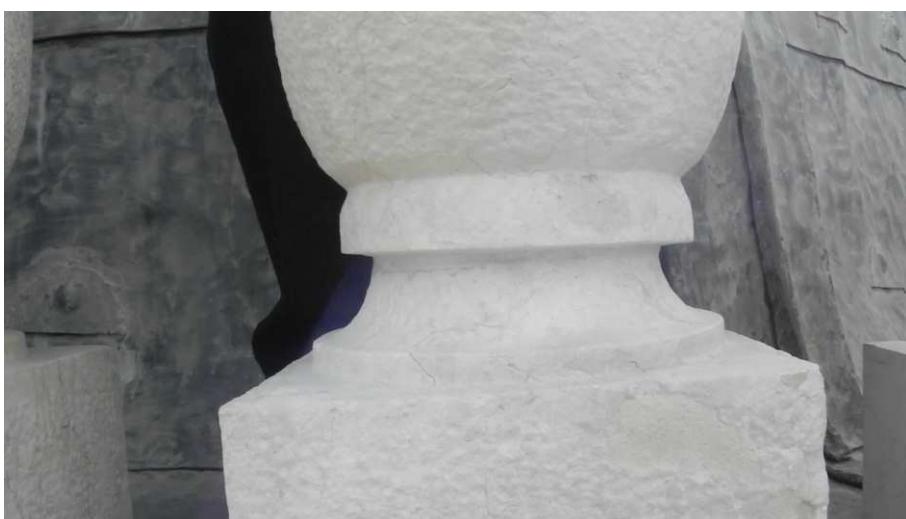
Foto 2 – balastrino prospetto nord. Porzione del prospetto esterno; fotogramma esportato da clip video.

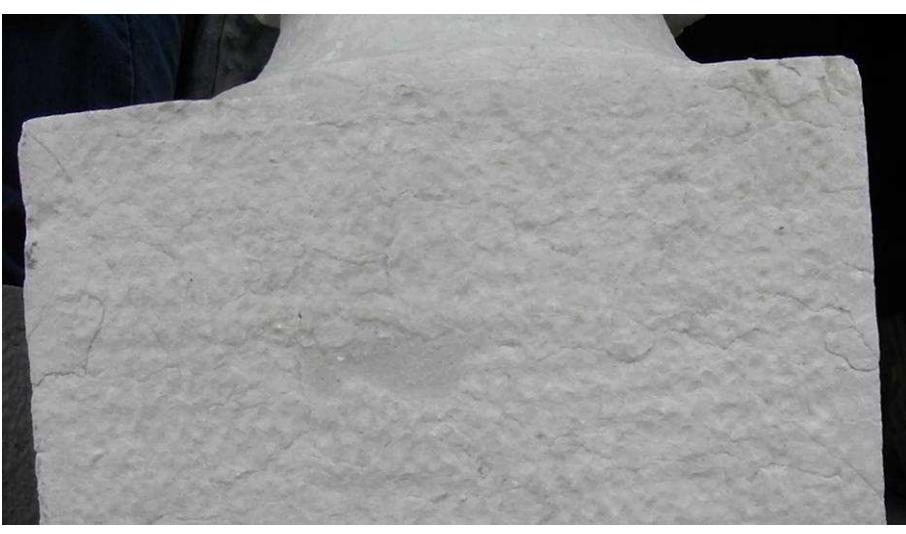
Foto 3. basamento di un balastrino. Prospetto esterno; fotogramma esportato da clip video.

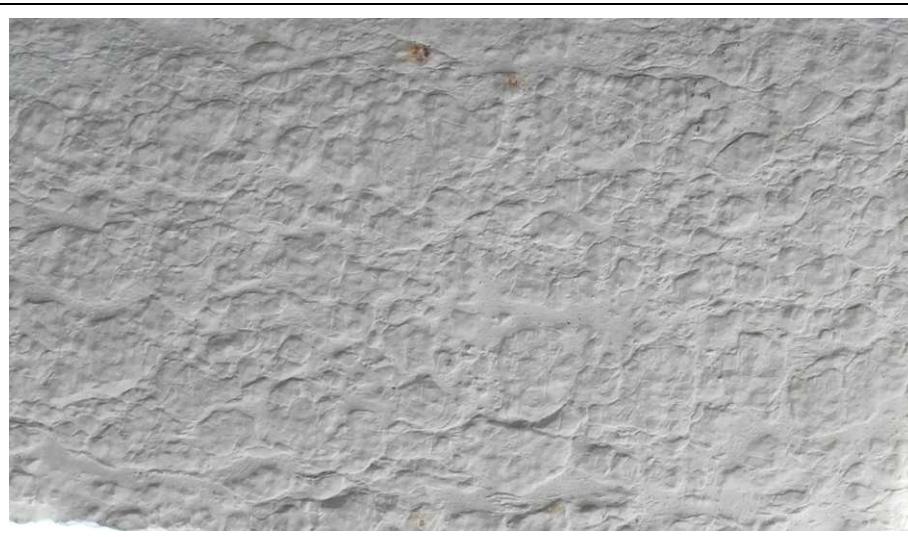
Foto 4: cimasa.
Prospetto interno;
fotogramma esportato
da clip video.

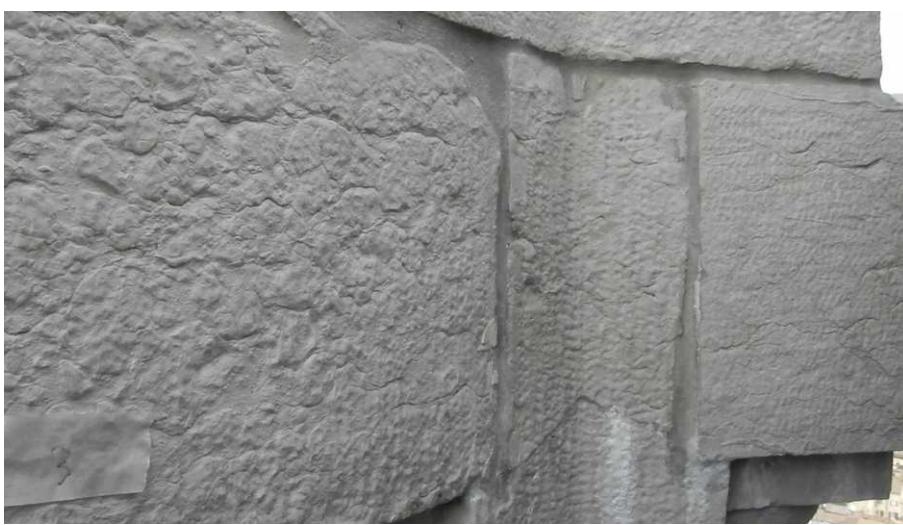
Foto 5: giunzione
angolare tra le cimase
(lato NNE), ripresa
dall'interno della
balaustre. Fotogramma
esportato da clip video.

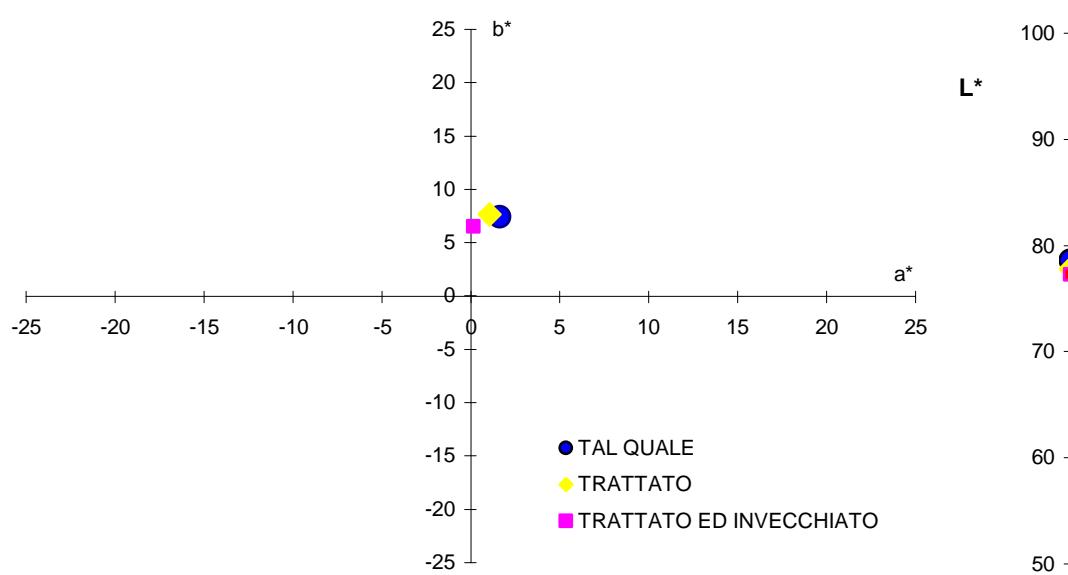
Variazione cromatica superficie tal quale/dopo trattamento (ΔE) 1.01**Variazione cromatica superficie tal quale/dopo invecchiamento (ΔE) 2.19**

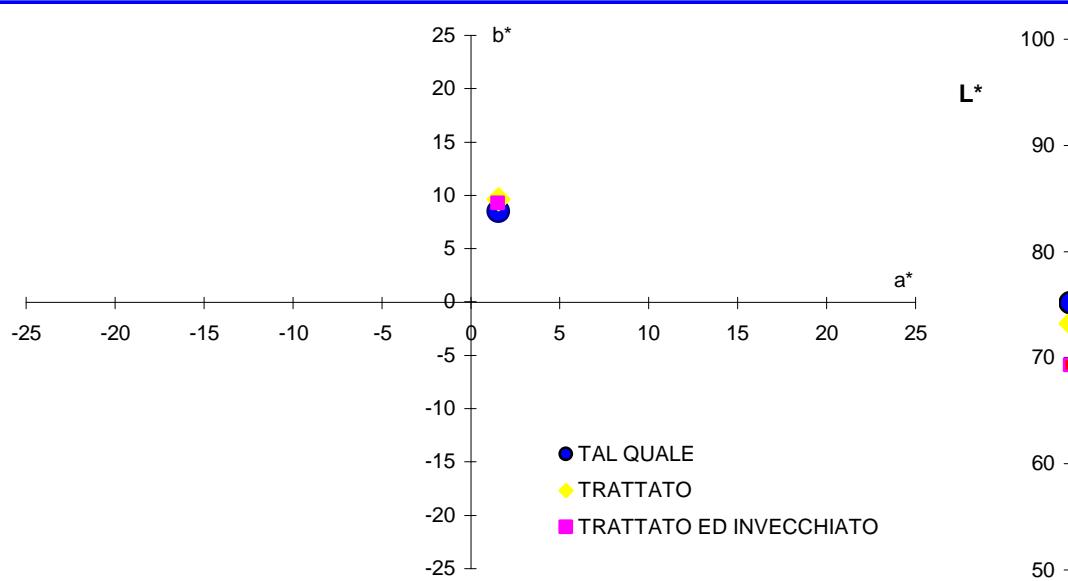
Fig. 1: Area C3 – Confronto delle coordinate di tristimolo nel sistema Cie Lab, misurate sulla superficie orizzontale della cimasa del prospetto sud (balaustra superiore). Si noti come vi sia stata una diminuzione del tono superficiale (parametro L), mentre il colore si sia mantenuto sostanzialmente inalterato (coordinate a* e b*).

Variazione cromatica superficie tal quale/dopo trattamento (ΔE) 2.24**Variazione cromatica superficie tal quale/dopo invecchiamento (ΔE) 5.89**

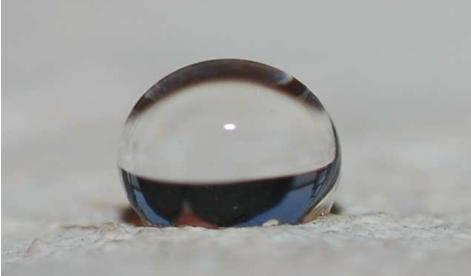
Valutazioni di idrorepellenza mediante misure di angolo di contatto
(Rif. Normativo NorMaL 33/89)
Balaustre superiore, prospetto sud - Area AC1 (settembre 2009)

Angolo di contatto medio (°) 131

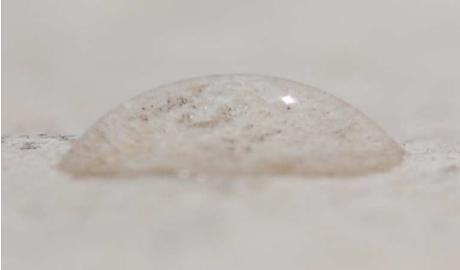
Valutazioni di idrorepellenza mediante misure di angolo di contatto
(Rif. Normativo NorMaL 33/89)
Balaustre superiore, prospetto sud - Area AC1 (marzo 2010)

Angolo di contatto medio (°) 65

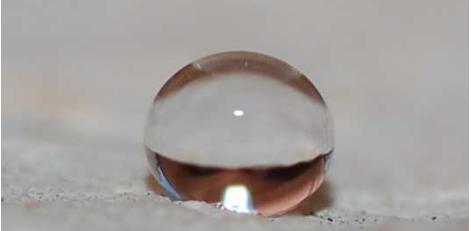
Valutazioni di idrorepellenza mediante misure di angolo di contatto
(Rif. Normativo NorMaL 33/89)
Balaustre superiore, prospetto nord - Area AC2 (settembre 2009)

Angolo di contatto medio (°) 128

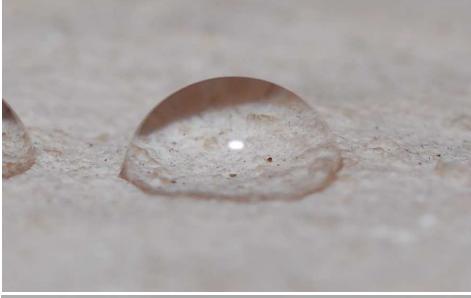
Valutazioni di idrorepellenza mediante misure di angolo di contatto
(Rif. Normativo NorMaL 33/89)
Balaustre superiore, prospetto nord- Area AC2 (marzo 2010)

Angolo di contatto medio (°) 85

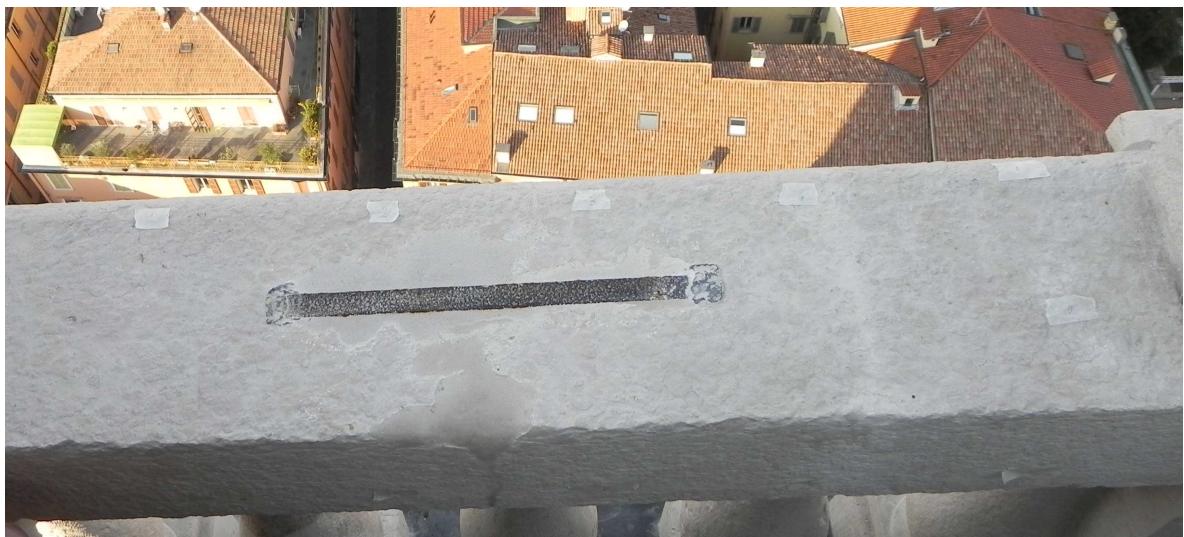
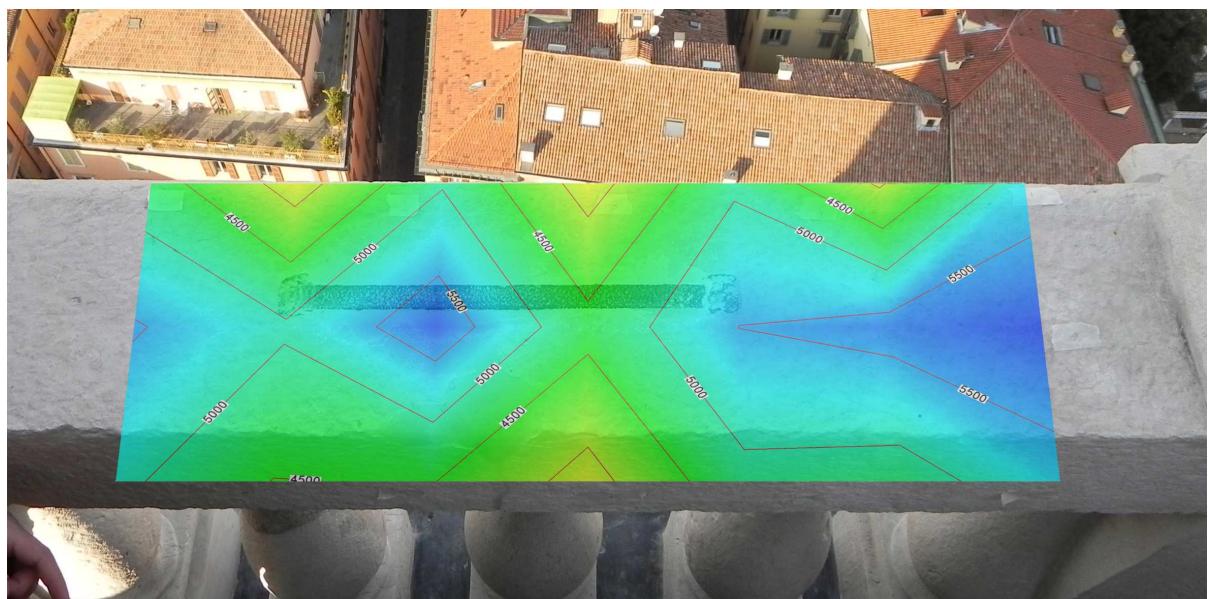
Misure Ultrasoniche Data di esecuzione: 17 marzo 2010	Posizione: balaustra superiore, prospetto nord Elemento: cimasa superiore (dopo restauro) Modalità: percorsi in trasparenza
---	---

Il controllo mediante misure ultrasoniche dell'intervento ricostruttivo condotto sulla cimasa della balaustra superiore, inizialmente fratturata in due tronchi (foto 5), ha permesso di confermare il ripristino della continuità strutturale dell'elemento; come osservabile nella foto sottostante, con sovrappreso il grafico di tomografia ultrasonica, le velocità ultrasoniche dell'intera area indagata si stabilizzano a valori mediamente superiori ai 4000m/s, anche in corrispondenza della porzione centrale precedentemente interessata dalla spaccatura, a chiara indicazione della ripristinata buona continuità del sistema lapideo.

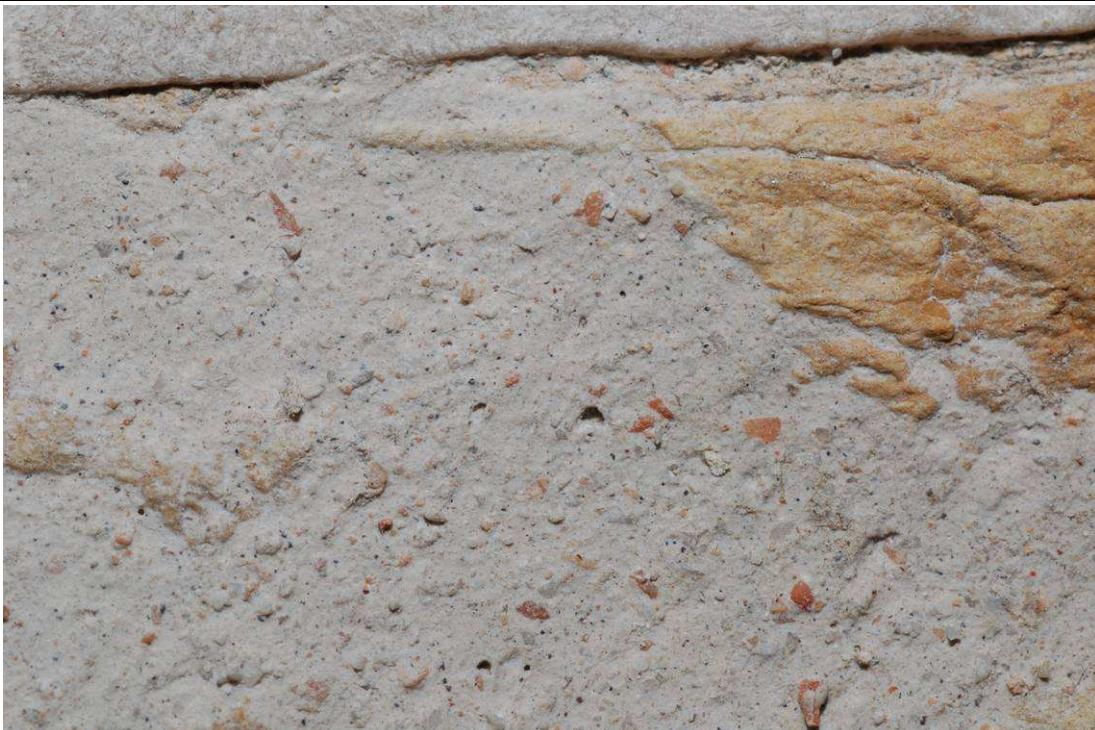
Foto 1 – Settembre 2009, stuccatura integrativa e di giunzione orizzontale tra due elementi lapidei .

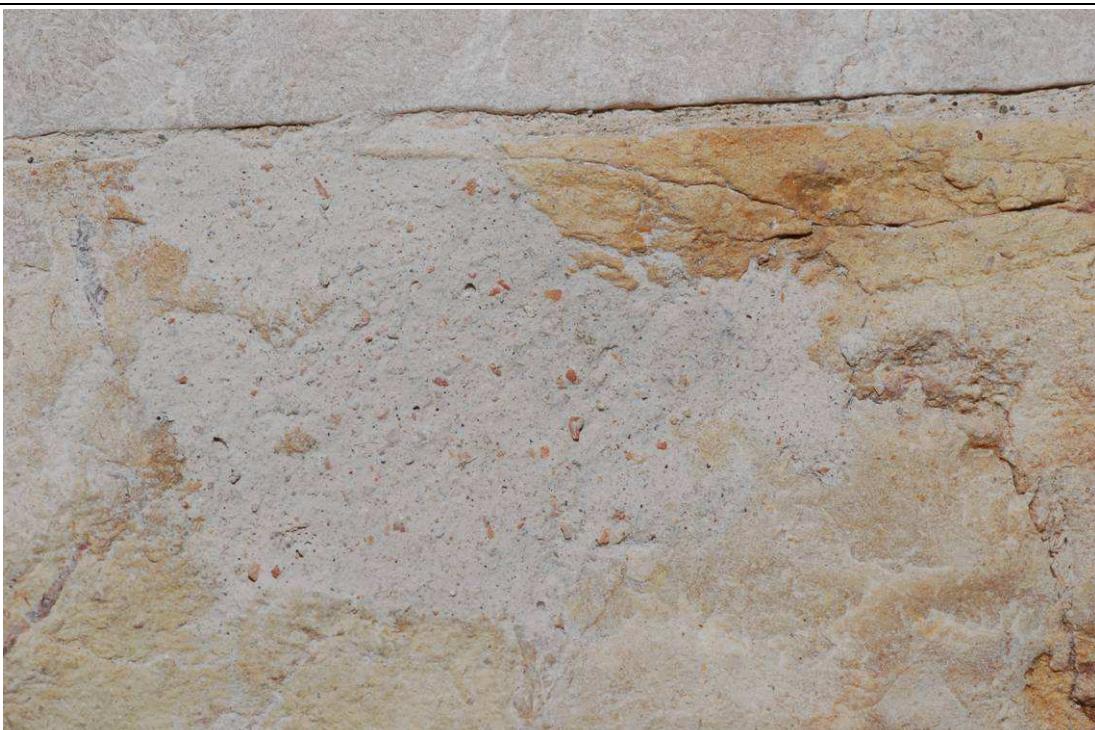
Foto 1 – Marzo 2010, stuccatura integrativa e di giunzione orizzontale tra due elementi lapidei

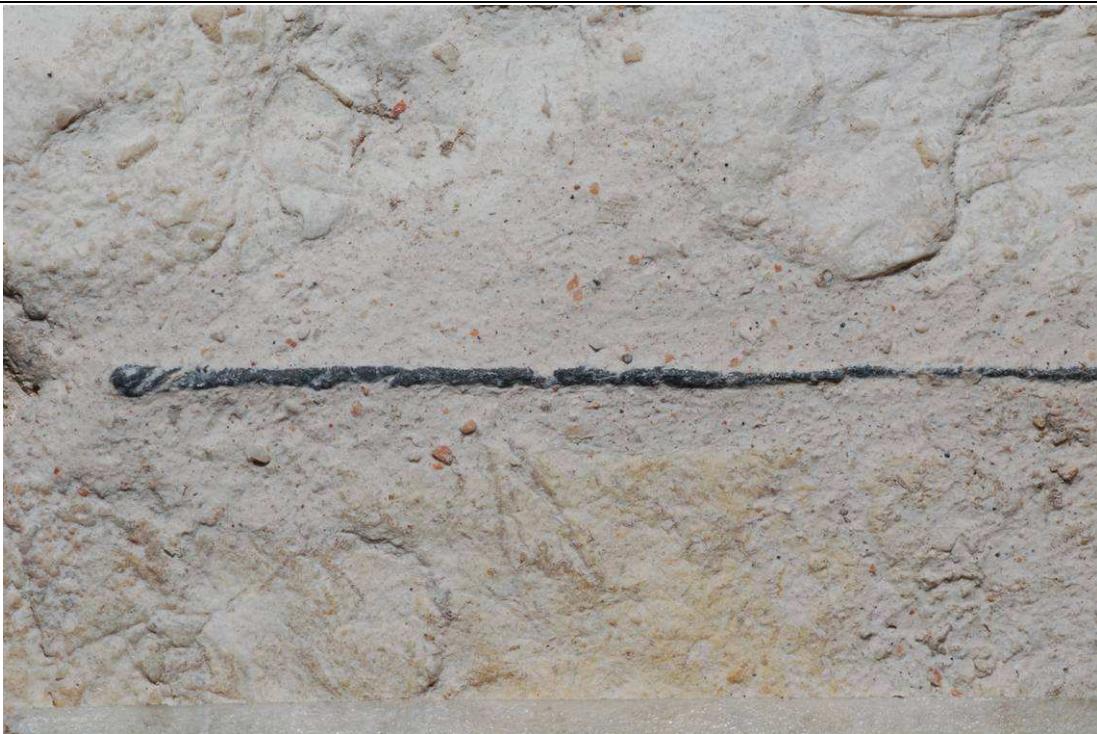
Foto 3 –Marzo 2010, stuccatura con sistema elastomerico in corrispondenza di una porzione in cui dalla giunzione emerge la guaina in piombo.

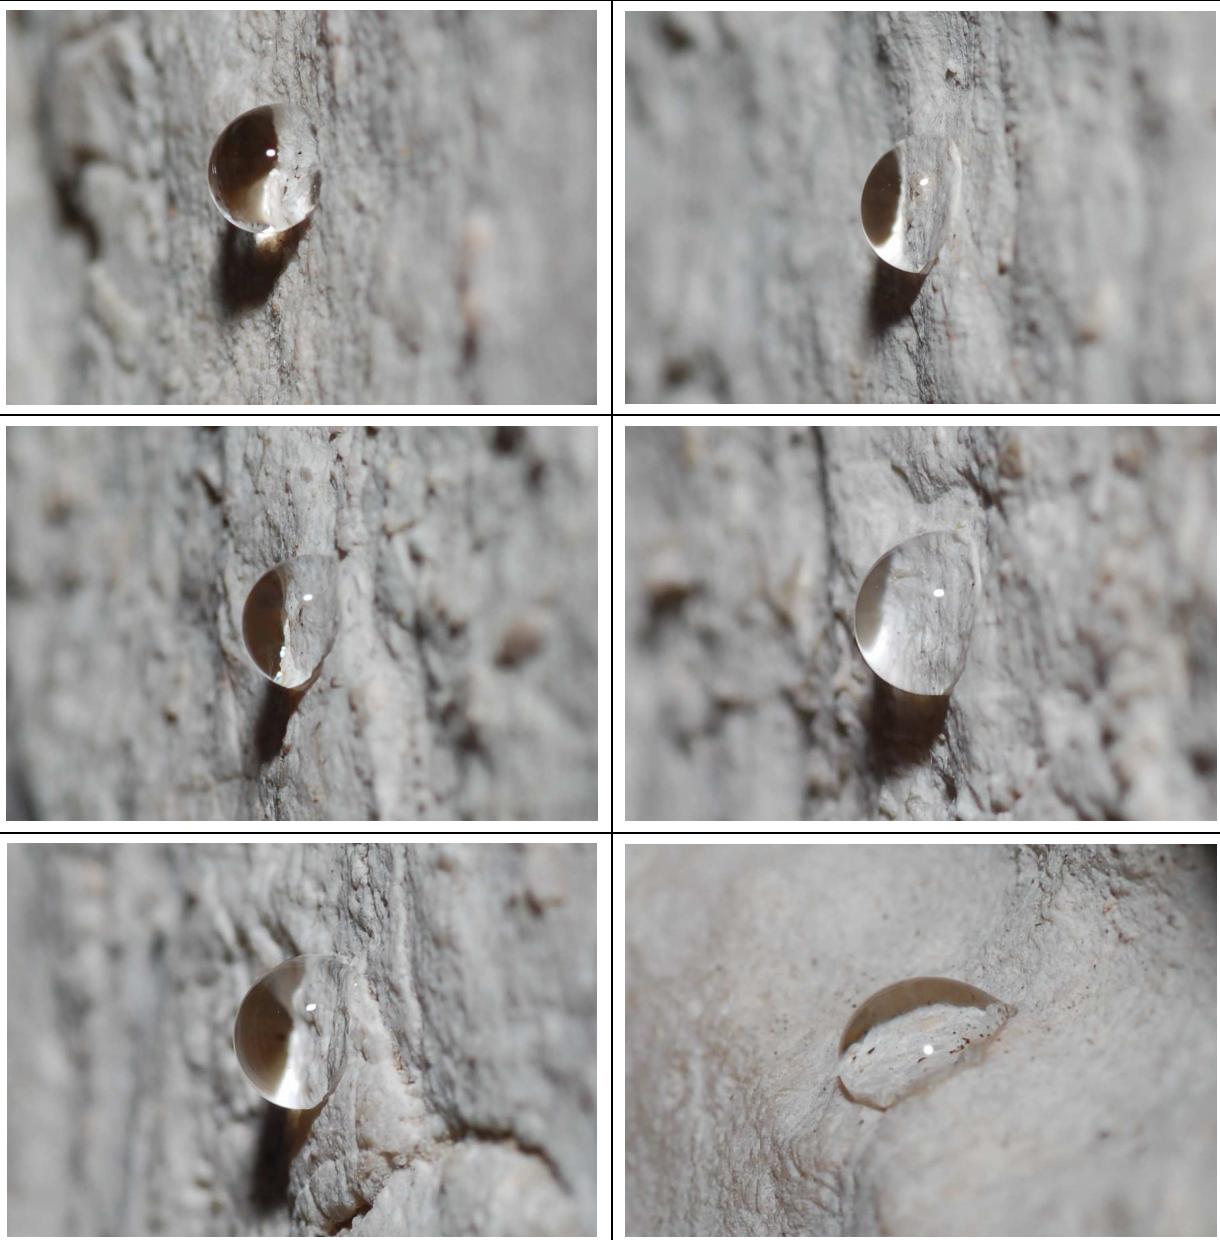
**Balaustra inferiore, rivestimento lapideo della cuspide in rosso ammonitico
Prove di idrorepellenza**

A causa della verticalità degli elementi lapidei considerati, non è stato possibile determinare l'angolo di contatto come prescritto dalla normativa di riferimento. Il rilievo fotografico soprastante mette comunque in evidenza la buone caratteristiche idrofobiche del sistema protettivo applicato, sia sulla superficie lapidea sia in corrispondenza delle stuccature tra i conci.

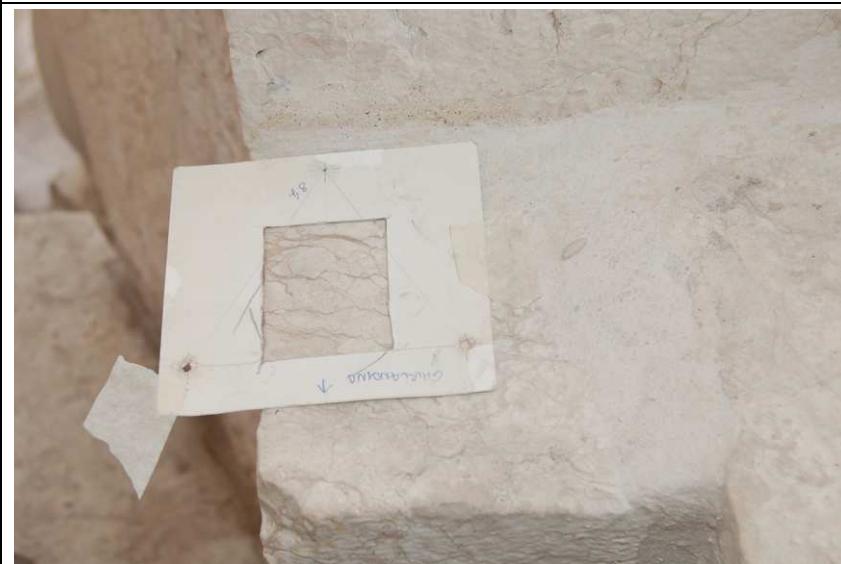
Foto 4, Area C9
basamento pinnacolo
prospetto NNO
Al momento del sopralluogo
in questo elemento non era
ancora stato applicato il
protettivo.

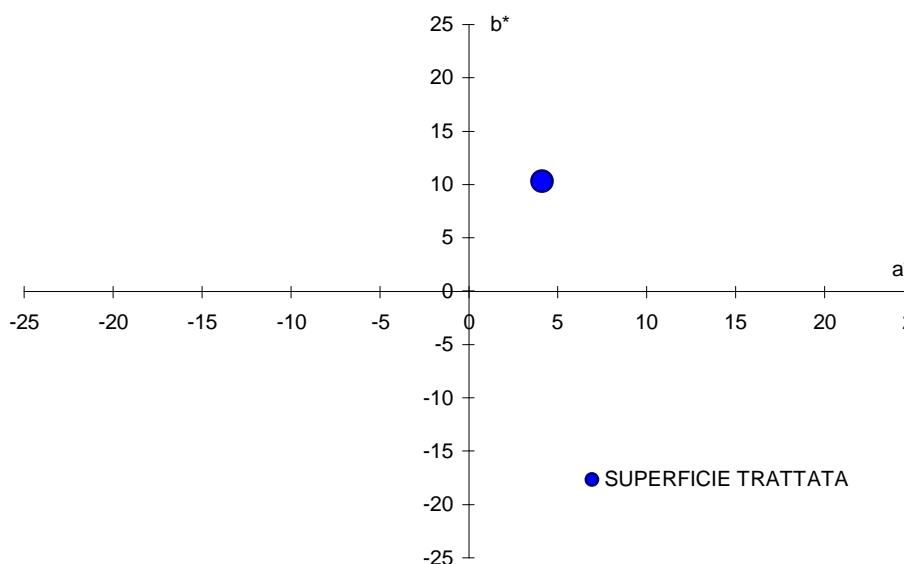
Misure colorimetriche sulla superficie trattata (marzo 2010)

Rappresentazione grafica delle coordinate cromatiche nello spazio CIE $L^*a^*b^*$

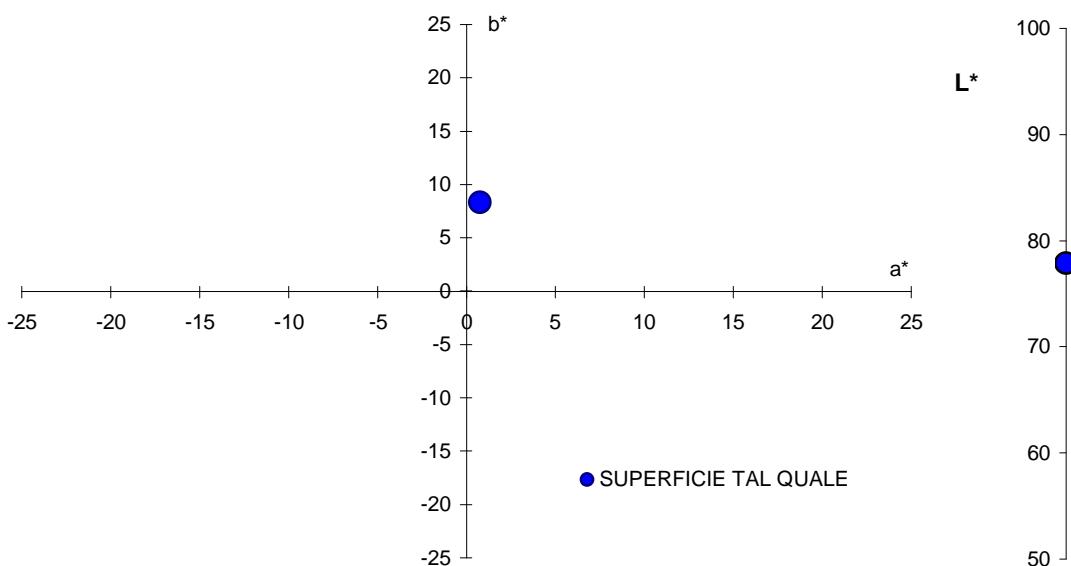
MODENA, Torre della Ghirlandina
Area C9, Balaustre inferiori, superficie della cimasa lato nord

Misure colorimetriche sulla superficie tal quale (marzo 2010)

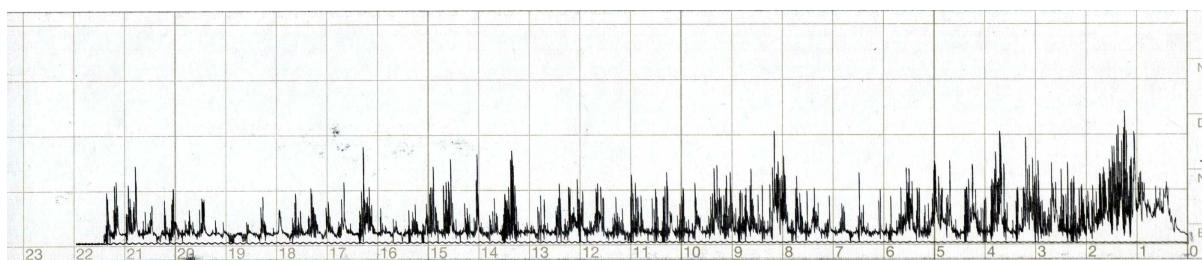
**misura resistografica: n. 1**

MISURA RESISTOGRAFICA N.1**Informazioni:**

Elemento: trave lato NO/O della cella campanaria

osservazioni: elemento verticale con segni esterni di attacchi xilofagi e fessurazioni da ritiro

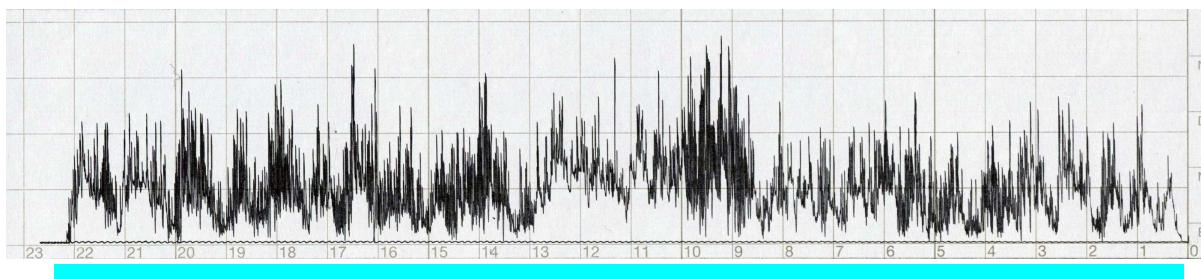
**misura resistografica: n. 2**

MISURA RESISTOGRAFICA N.2**Informazioni:**

Elemento: trave lato NO della cella campanaria

osservazioni: elemento verticale con segni esterni di attacchi xilofagi e consistenti fessurazioni da ritiro.
L'elemento è cerchiato.

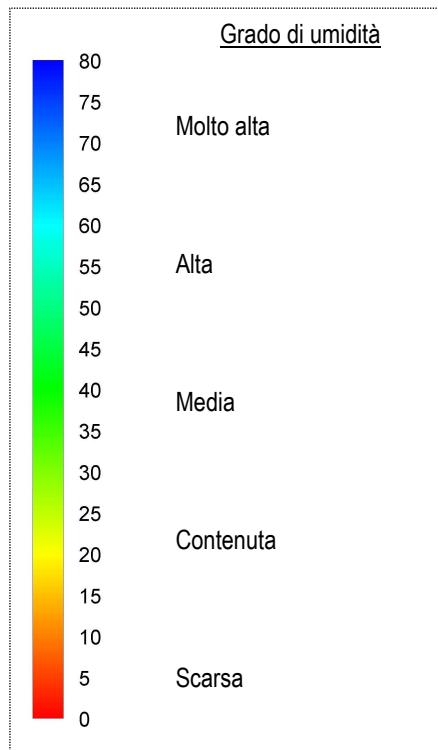
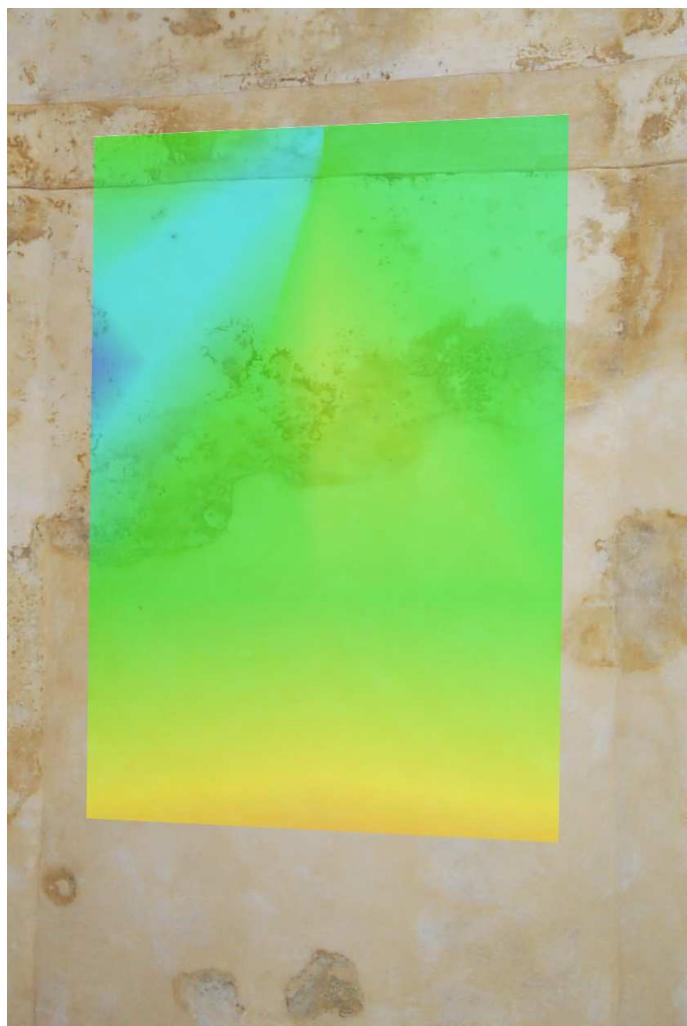
MISURA GRADO DI Umidità'***Informazioni:***

Elemento: parete intonacata della cuspide

passo orizzontale (cm)		
		0	30	60
passo verticale (cm)	0	37,5	42,3	47,2
	30	71,5	28,8	46,5
	60	40,1	36,8	38,5
	90	18,2	14,8	16,8
