MODENA - TORRE DELLA GHIRLANDINA
MONITORAGGIO DI CONTROLLO DI LUGLIO 2013
VERIFICA DELLO STATO CONSERVATIVO DELLE SUPERFICI E
DELLA DURABILITA' DEGLI INTERVENTI DI RESTAURO

Venezia, 08/08/2013

Nell'ambito del piano di monitoraggio programmato che interessa i rivestimenti e gli elementi architettonici della Torre della Ghirlandina, su incarico del Comune di Modena, in data 3 luglio 2013 si è provveduto all'esecuzione di un ulteriore sopralluogo di monitoraggio per verificare -a distanza di un anno dalla precedente valutazione- lo stato di conservazione degli elementi architettonici, dei protettivi applicati e l'eventuale evoluzione di processi di degrado già segnalati.

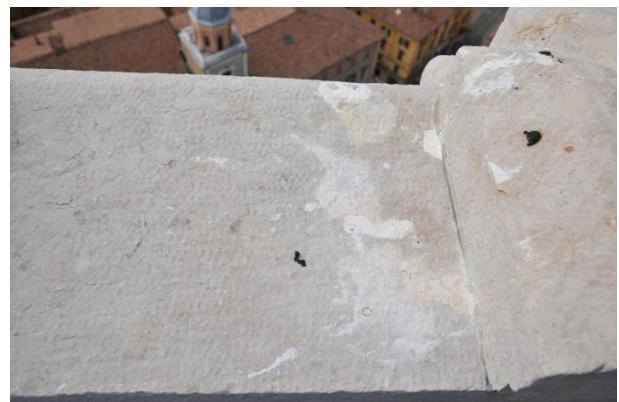
Da segnalare come, a causa di un eccessivo deposito di guano in corrispondenza dell'area AC3 (balaustra superiore, prospetto sud, porzione orizzontale della cimasa), sia stato necessario spostare l'area di rilievo rispetto alla precedente posizione (vedi scheda allegata).

Fig. 1: zona della cimasa interessata da consistenti depositi di guano a causa dei quali si è dovuto spostare la zona di rilievo colorimetrico.

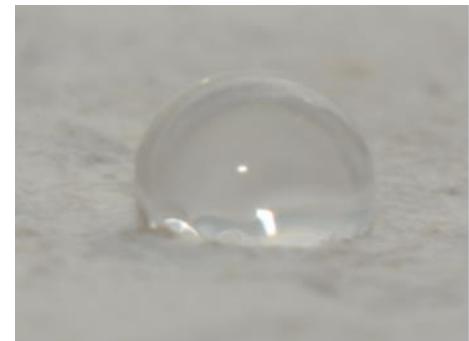
- gli angoli di contatto riscontrati nella balaustra inferiore si attestano, sia per la porzione sud che nord, a valori superiori ai 90°; anche se vi è stato un leggero calo rispetto a quanto registrato un anno fa, è possibile comunque confermare il mantenimento di una buona idrofobicità superficiale. Considerando invece la balaustra superiore il parametro si stabilizza mediamente intorno ai 60°, ad indicazione che il sistema siliconico pur mantenendo la funzione di protezione all'assorbimento d'acqua, ha perso parte della sua efficacia idrorepellente.

Fig. 2, Area AC3 della balaustra inferiore, prova di angolo di contatto

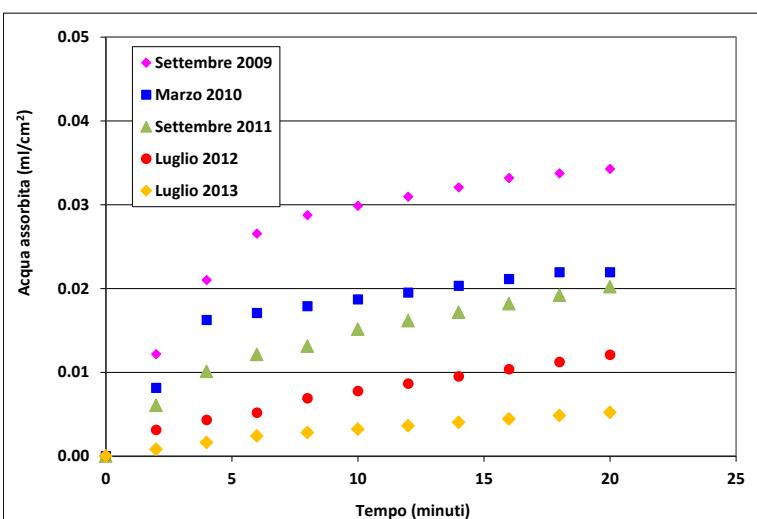
- Le prove di assorbimento a bassa pressione, effettuate per verificare l'entità dell'impregnazione d'acqua nel materiale lapideo durante le normali precipitazioni piovose, hanno permesso di confermare –anche per questo monitoraggio- la conservazione di una buona efficacia del protettivo. In alcune zone della superficie, come ad esempio nell'area P3 situata nel rivestimento del prospetto sud presso la balaustra inferiore, si assiste addirittura ad una progressiva diminuzione dei quantitativi d'acqua assorbiti con il trascorrere del tempo, come dimostrato dal grafico al lato.

Fig. 3, confronto delle curve di assorbimento d'acqua registrate per l'area P3 dal 2009 al 2013.

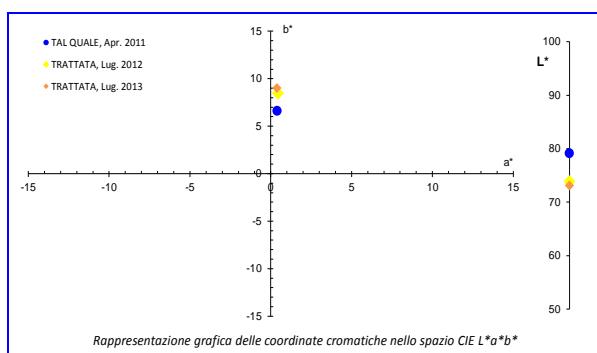
Per quanto riguarda il trattamento antiscritta applicato ai rivestimenti lapidei del basamento, le determinazioni condotte permettono di confermare il mantenimento pressoché inalterato delle prestazioni e della compatibilità cromatica rispetto alle misure effettuate nel corso del precedente monitoraggio (figg. 4 e 5 sottostanti).

Fig. 5: Area C13, Confronto dei valori colorimetrici di tristimolo nel corso dei 3 monitoraggi.

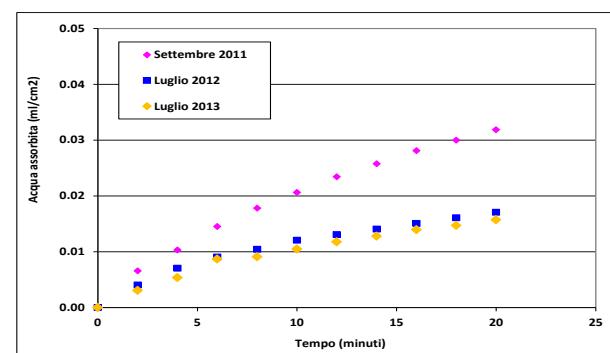
Fig. 5: Area P10, basamento lapideo trattato con antiscritta. Confronto delle curve di assorbimento d'acqua nei 3 monitoraggi.

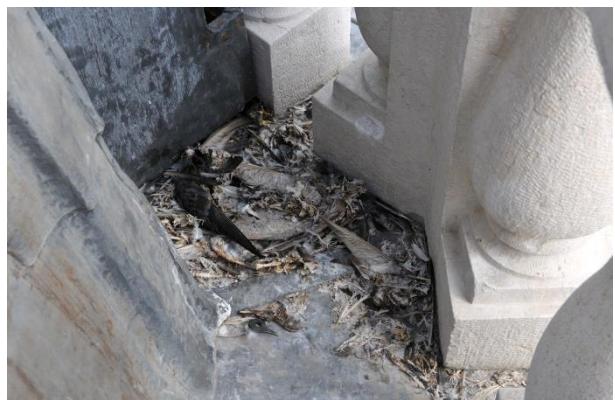
Sulle superfici lapidee della balaustre, soprattutto orizzontali, si segnalano notevoli accumuli di deiezioni, frammenti ossei, tessuti molli e liquidi (probabilmente ematici) animali, riconducibili all'azione del rapace utilizzato per il controllo dei piccioni. Le foto al lato documentano alcuni esempi di quanto osservato nel corso dell'ultimo sopralluogo. Come già sottolineato, la presenza di questi depositi, al di là di un mero deturpamento estetico e a rappresentare un potenziale pericolo sanitario, potrebbe anche innescare processi di degrado a carico dei materiali lapidei legato al rilascio di composti solubili (come nitrati, acidi urici...).

Fig. 8: balaustre superiore, accumuli di resti animali lungo il perimetro calpestabile.

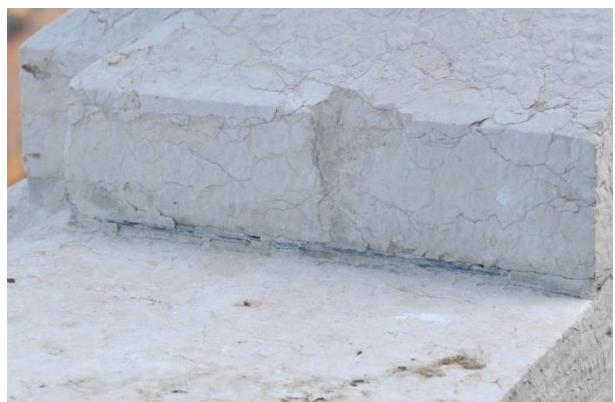
E' inoltre possibile osservare come molte delle stuccature (seppure di tipo elastomerico) poste a copertura dei giunti in piombo tra gli elementi lapidei, siano fessurate, sollevate e frequentemente interessate da lacune (fig. 8). Limitatamente ad una delle stuccature verticali presenti tra la cimasa nord e balaustri angolari NNO (in corrispondenza dell'area di rilievo colorimetrico C1), viene inoltre riscontrata la formazione di una corposa concrezione bianco rosata (foto 10 a pagina seguente); le indagini spettrofotometriche all'infrarosso condotte permettono di identificare la forma alterativa come costituita prevalentemente da carbonato di calcio e, in minor tenore, carbonato basico di piombo (biacca, verosimilmente derivata da processi di alterazione della sottostante lamina). La comparsa di questa alterazione si ritiene direttamente correlabile alla perdita di tenuta all'acqua tra gli elementi angolari (basamento e palla)

Fig. 9, particolare di sollevamenti e distacchi in corrispondenza di una stuccatura orizzontale.

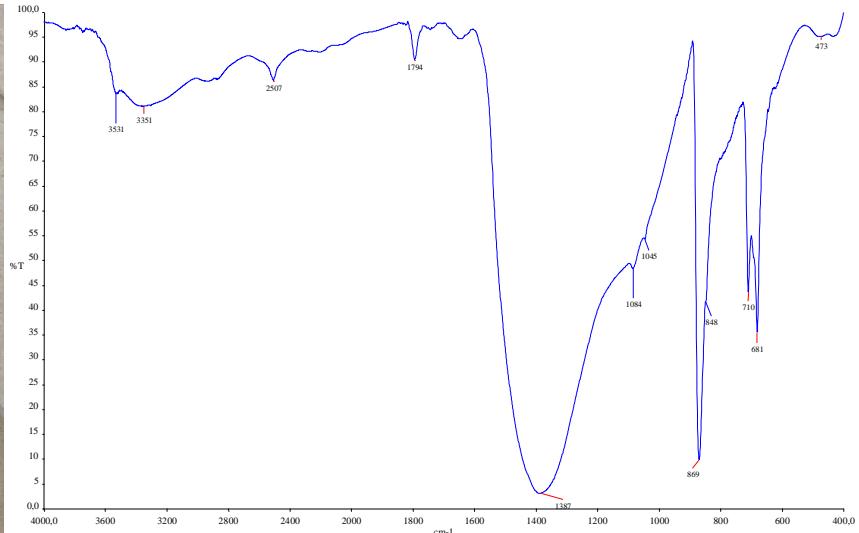
posti al di sopra del pilastro angolare della balaustra ed alle conseguenti migrazioni di frazioni idrosolubili -dalle stuccature e guaine metalliche interne, ad opera dell'acqua infiltrata durante le precipitazioni meteoriche.

Fig. 11: spettro di trasmittanza FT-IR relativo alla concrezione (foto 10). Si riscontrano i picchi di assorbimento IR relativi al carbonato di calcio e, in minor misura, al carbonato basico di piombo.

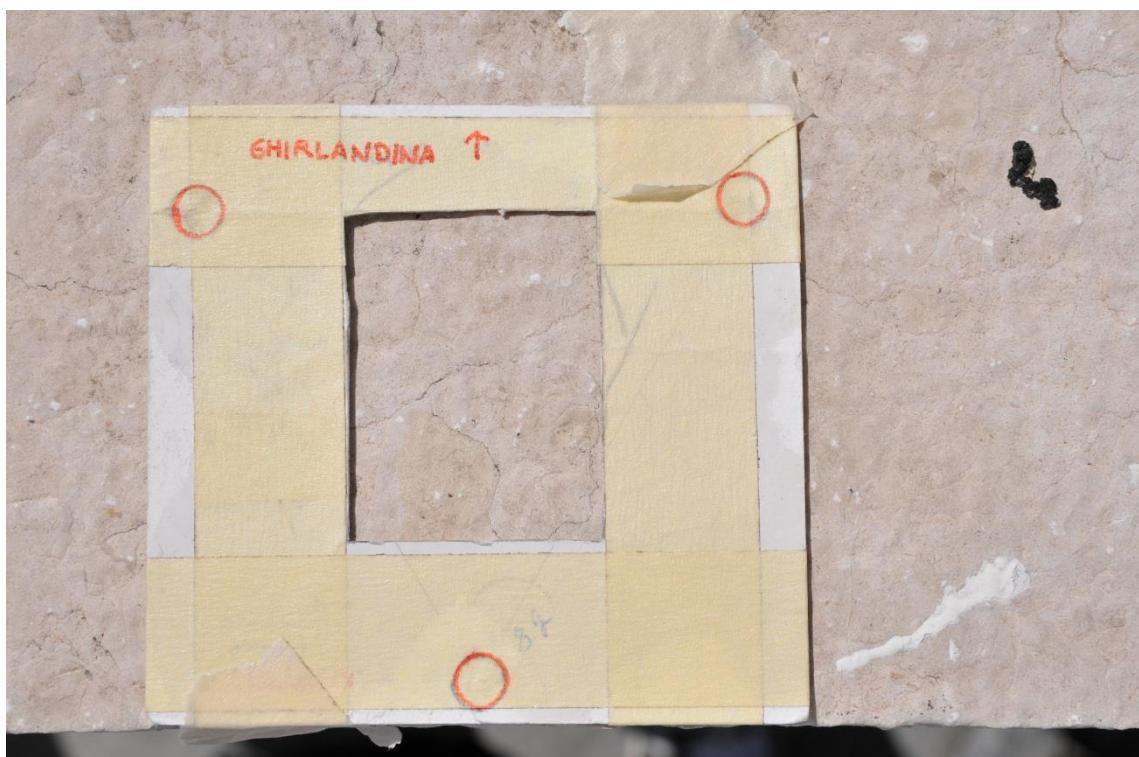
Area AC3: nuovo posizionamento del rilevamento

1a causa di un accumulo di deiezioni si è reso necessario spostare leggermente l'area di rilievo
(vedi foto a pagina seguente)

Particolare del posizionamento della dima per la collocazione del colorimetro.

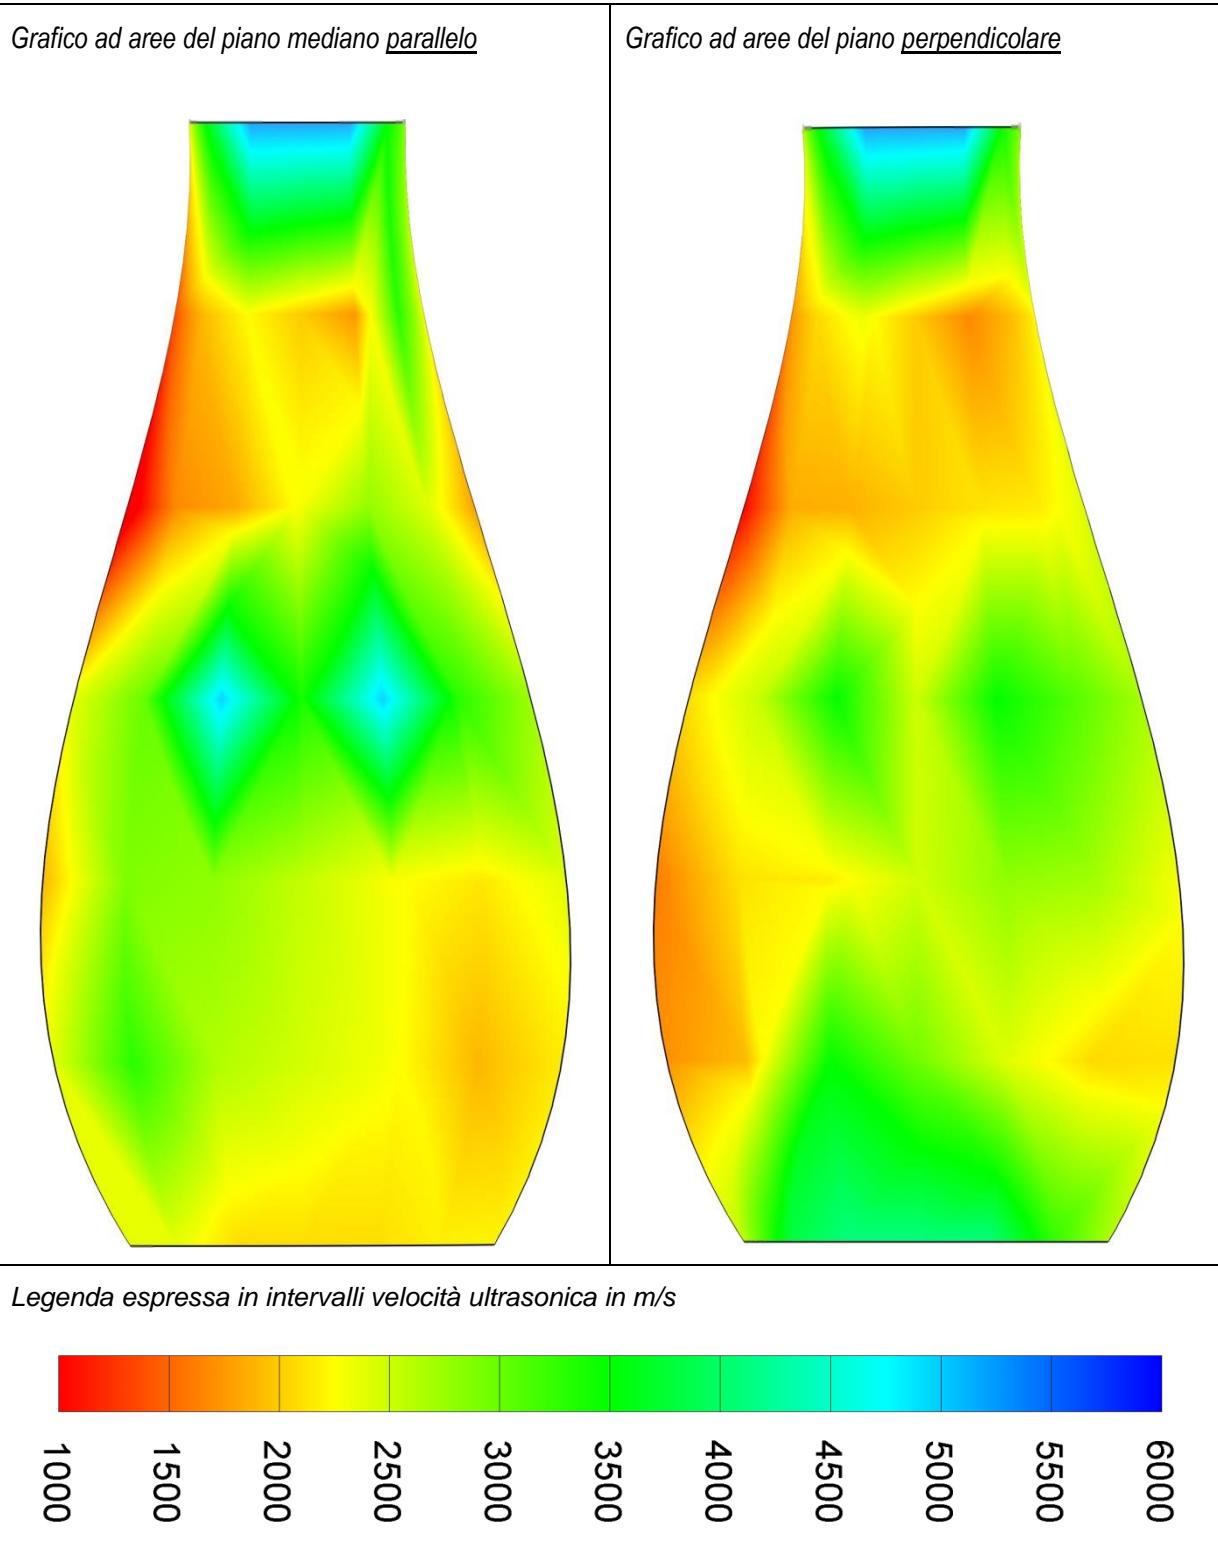
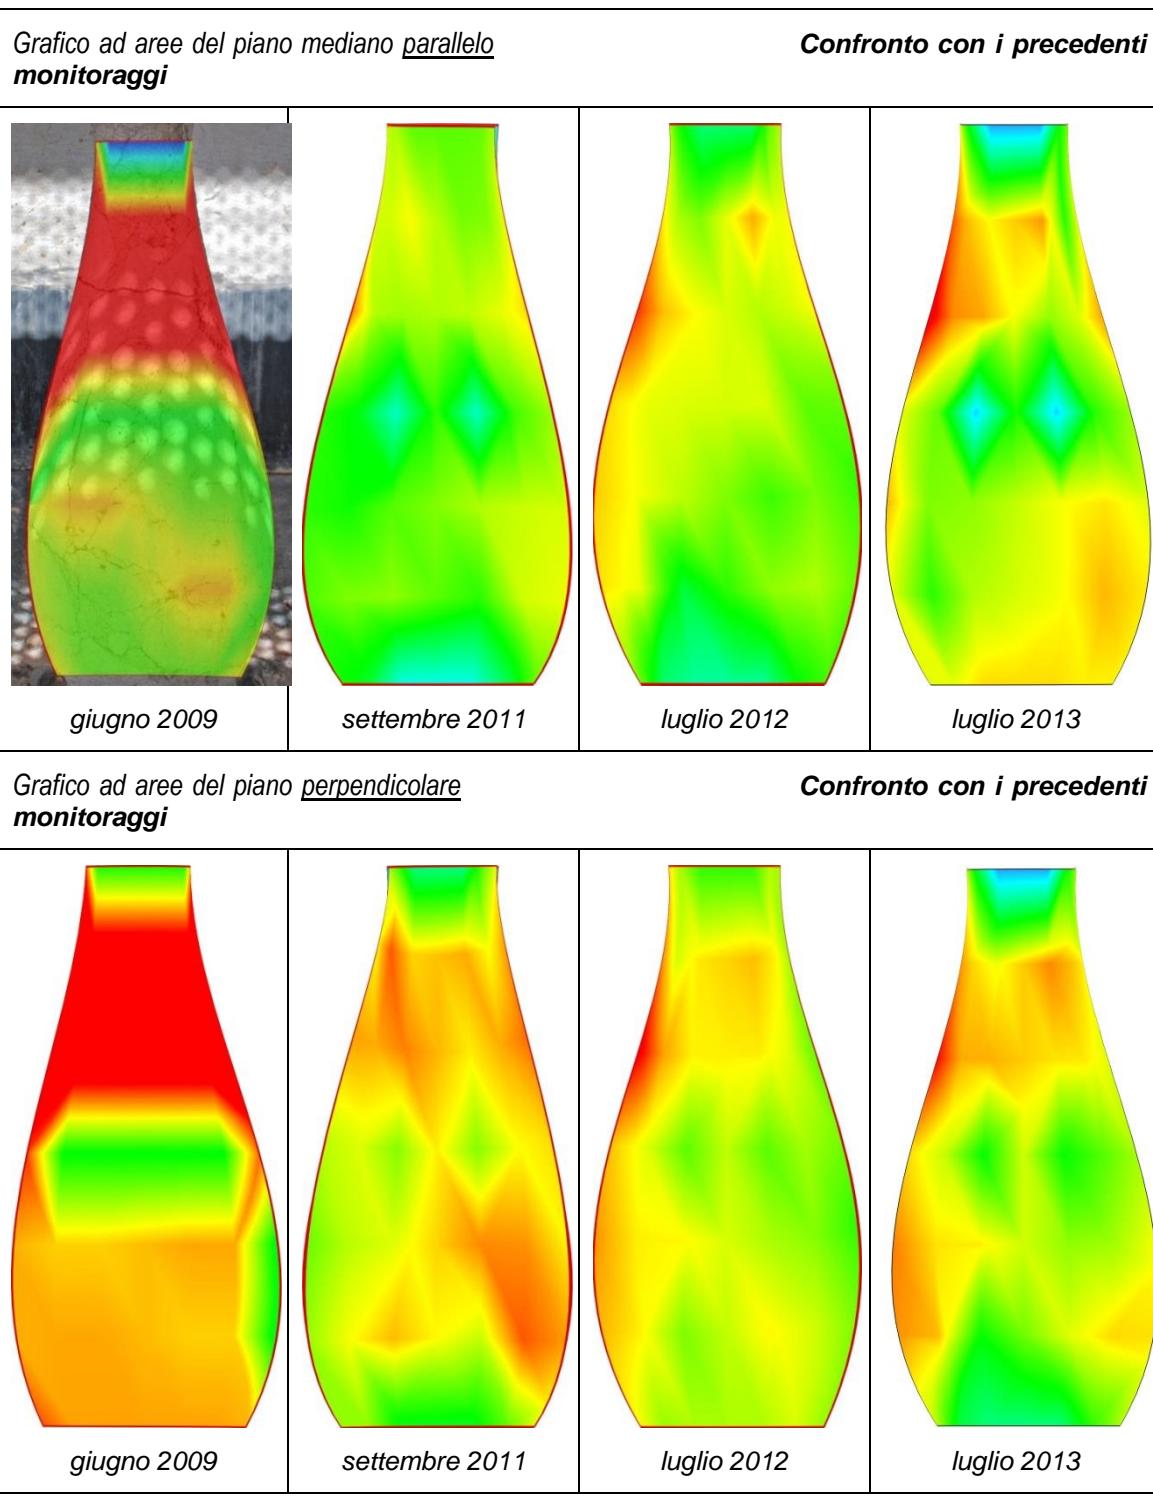
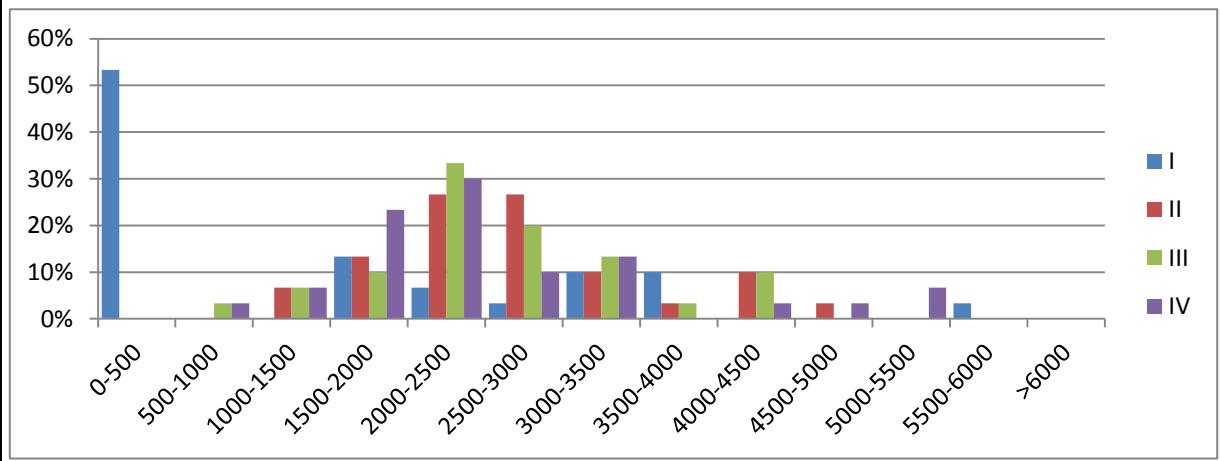
Misure Ultrasoniche – Colonna 3

Rispetto alle misure risalenti ad un anno fa l'elemento presenta uno stato di conservazione assolutamente simile. Non si registrano pertanto significative ed evidenti cadute prestazionali.

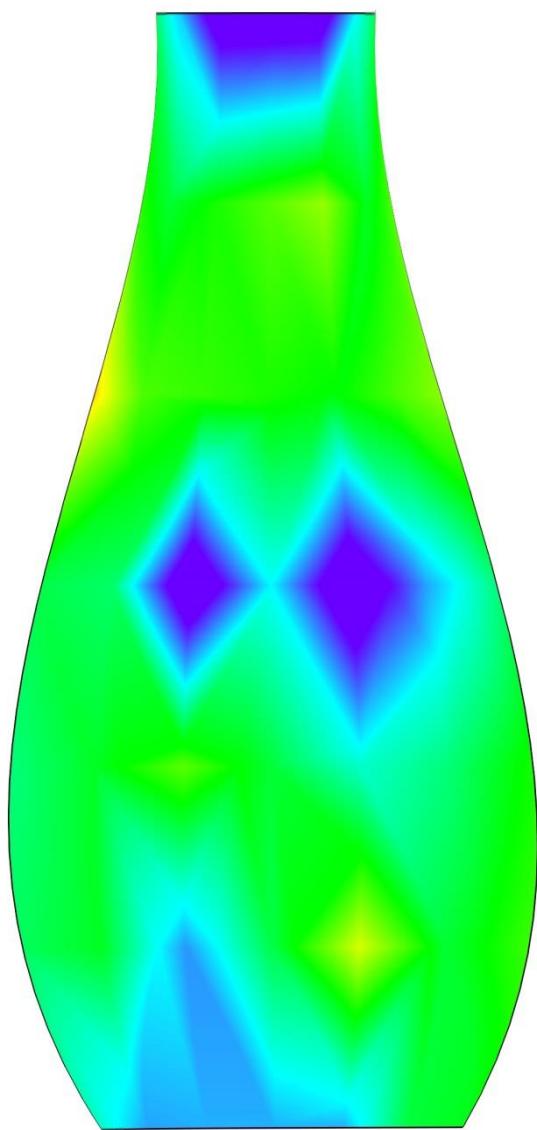
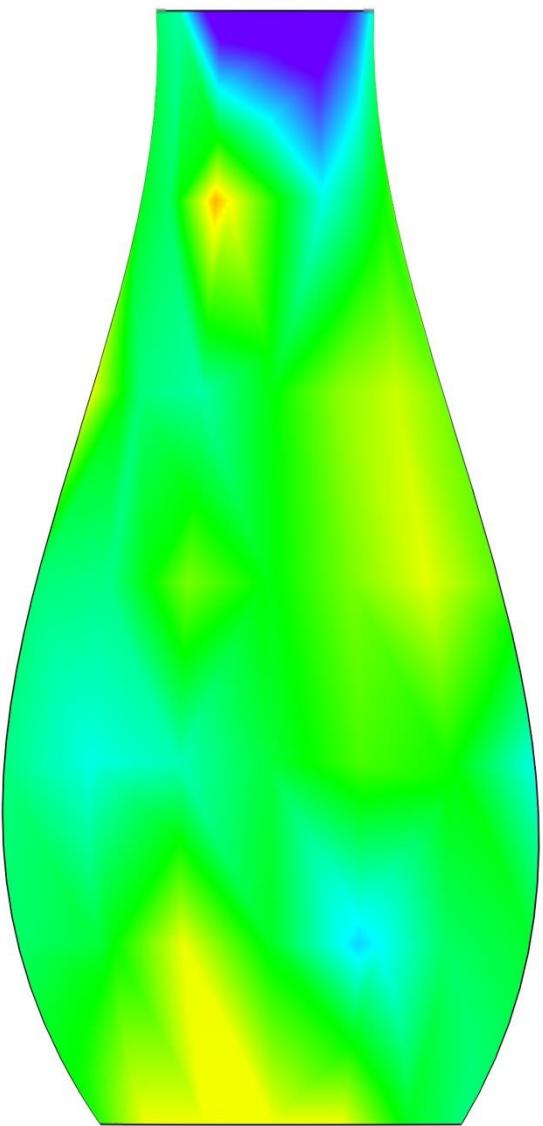
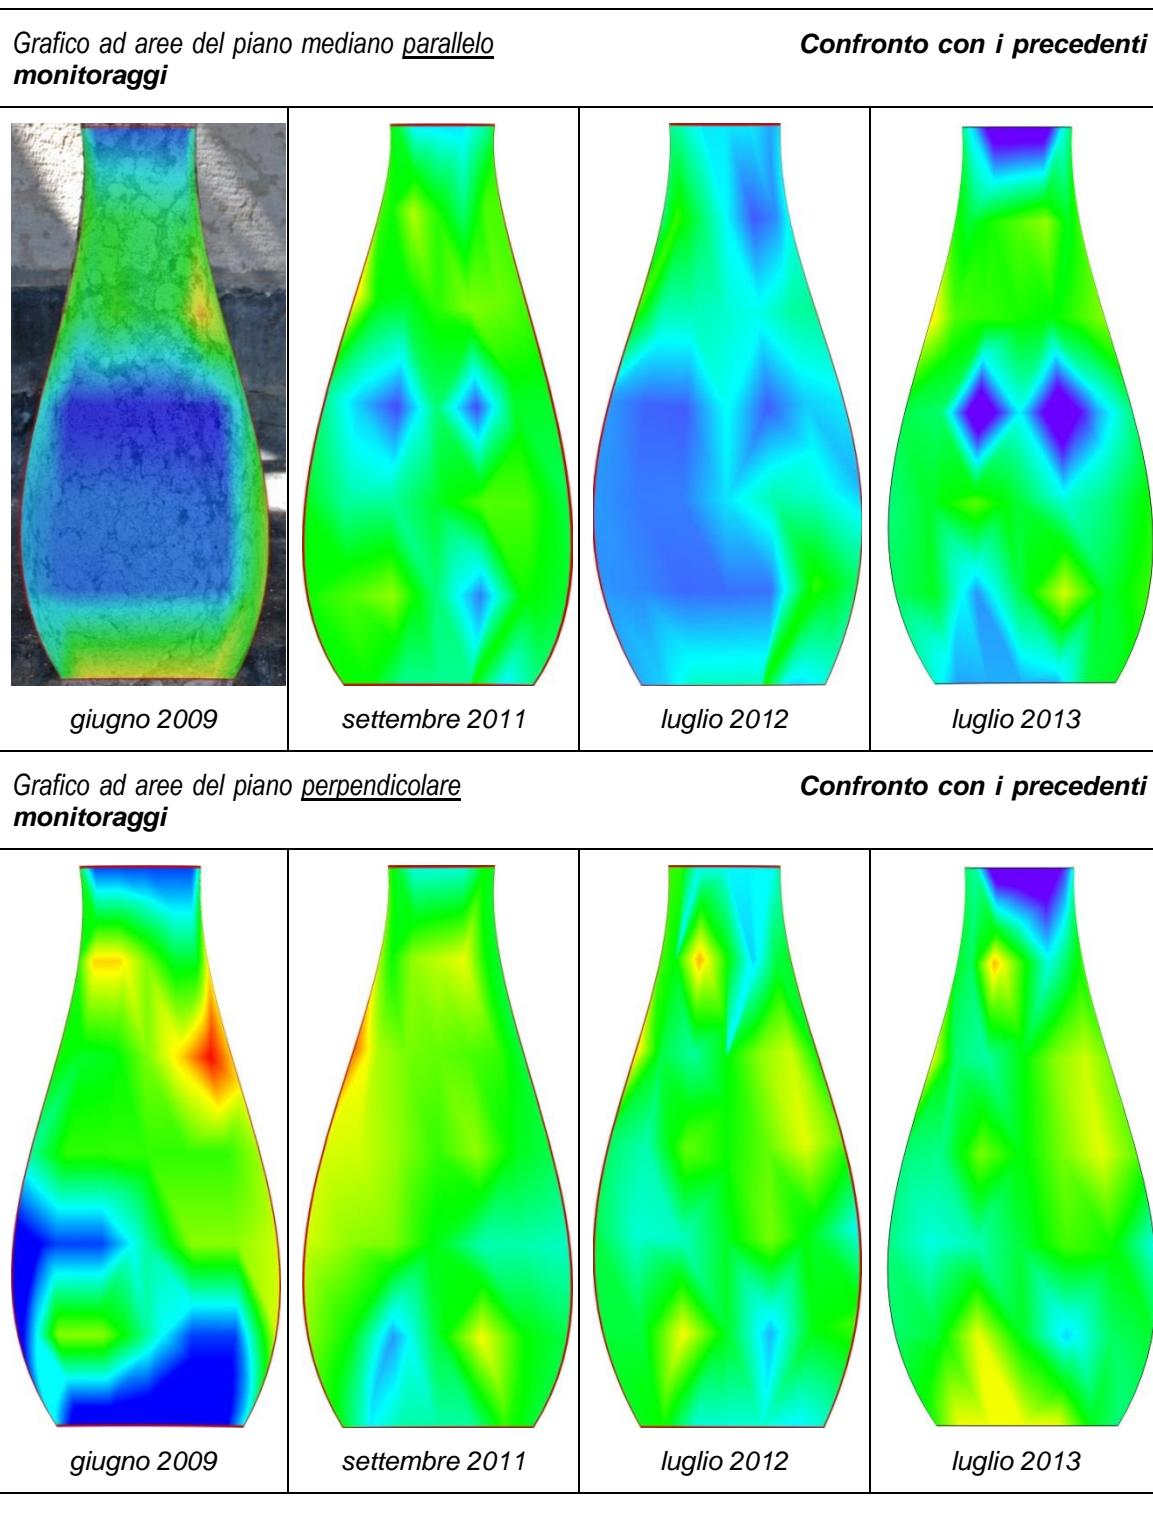
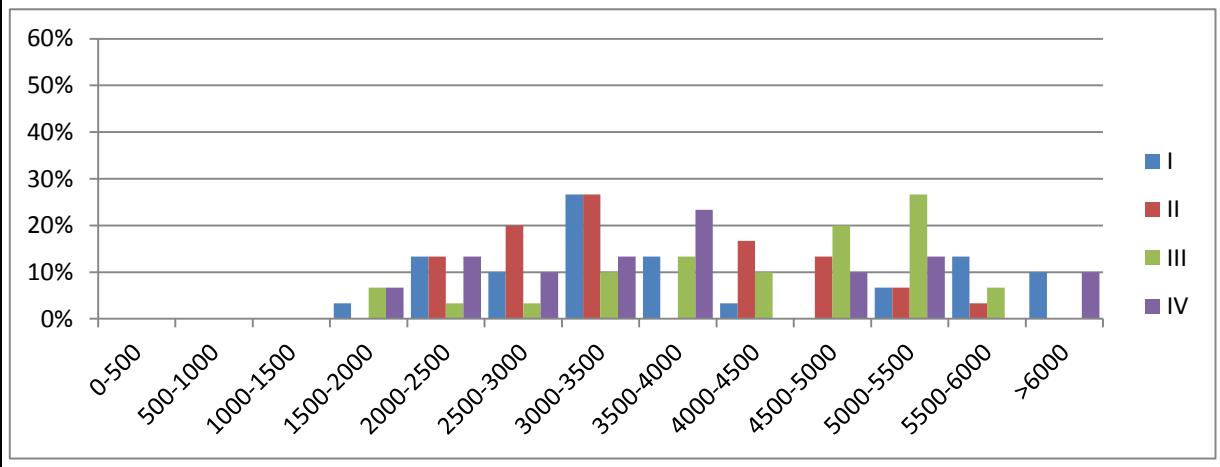
Rispetto alle misure risalenti ad un anno fa l'elemento presenta uno stato di conservazione assolutamente simile. Non si registrano pertanto significative ed evidenti cadute prestazionali.

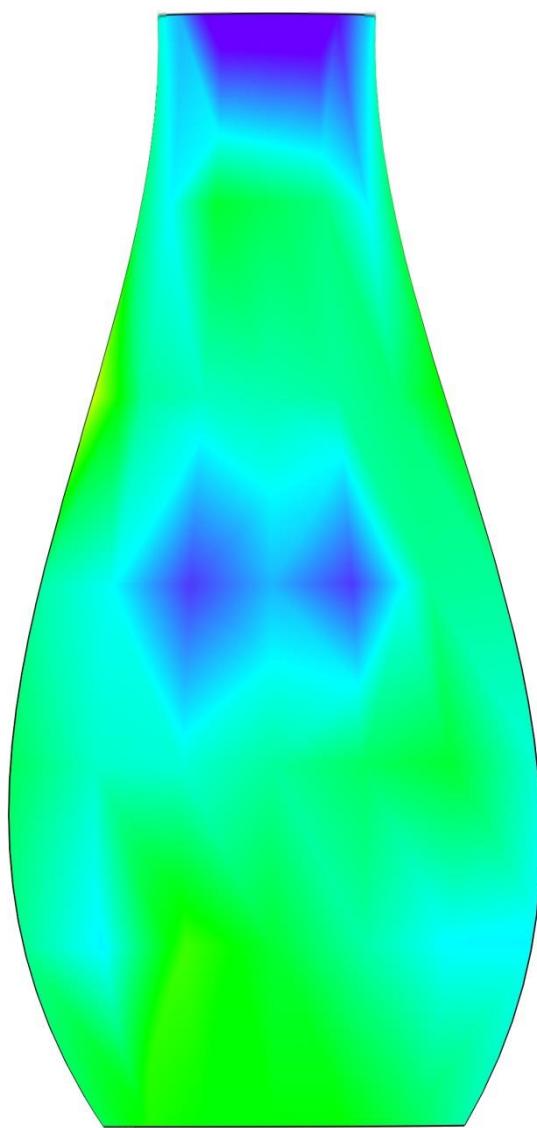
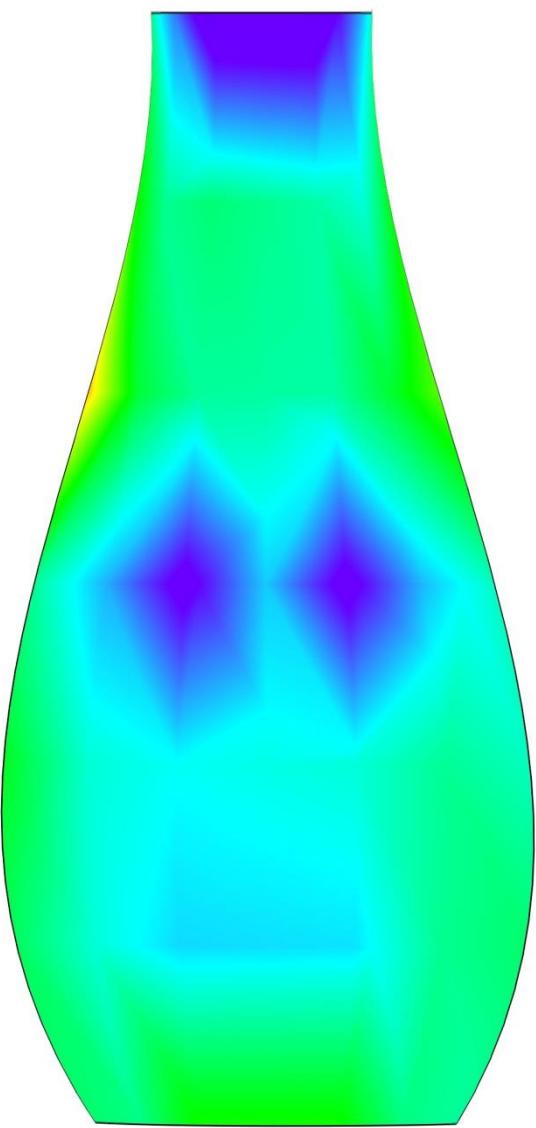
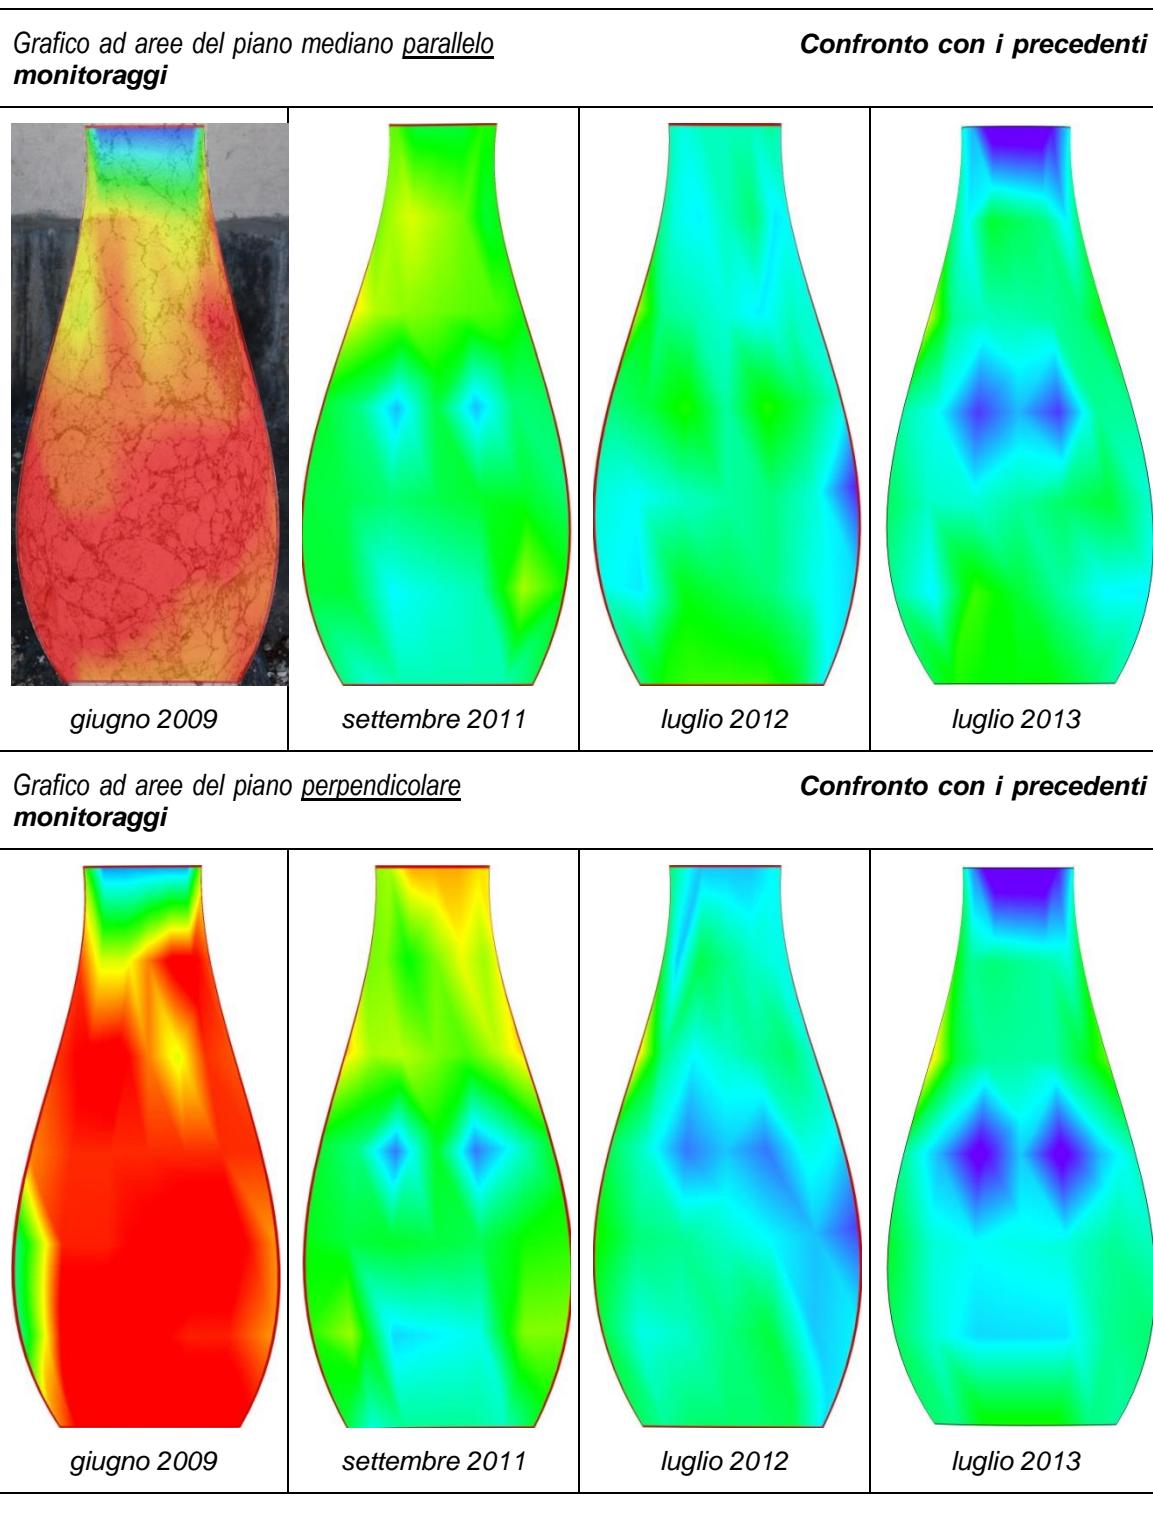
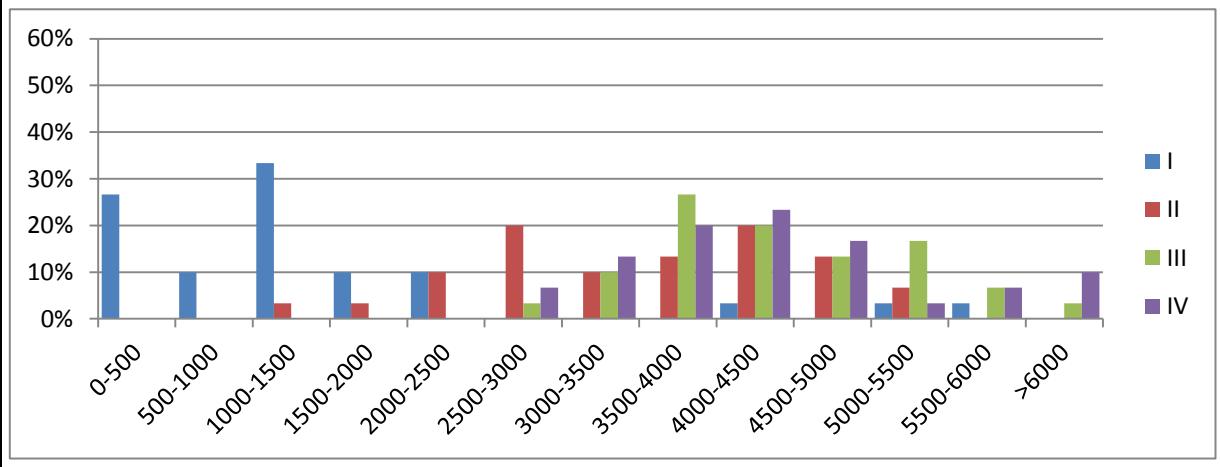
Rispetto alle misure risalenti ad un anno fa l'elemento presenta uno stato di conservazione assolutamente simile. Non si registrano pertanto significative ed evidenti cadute prestazionali.

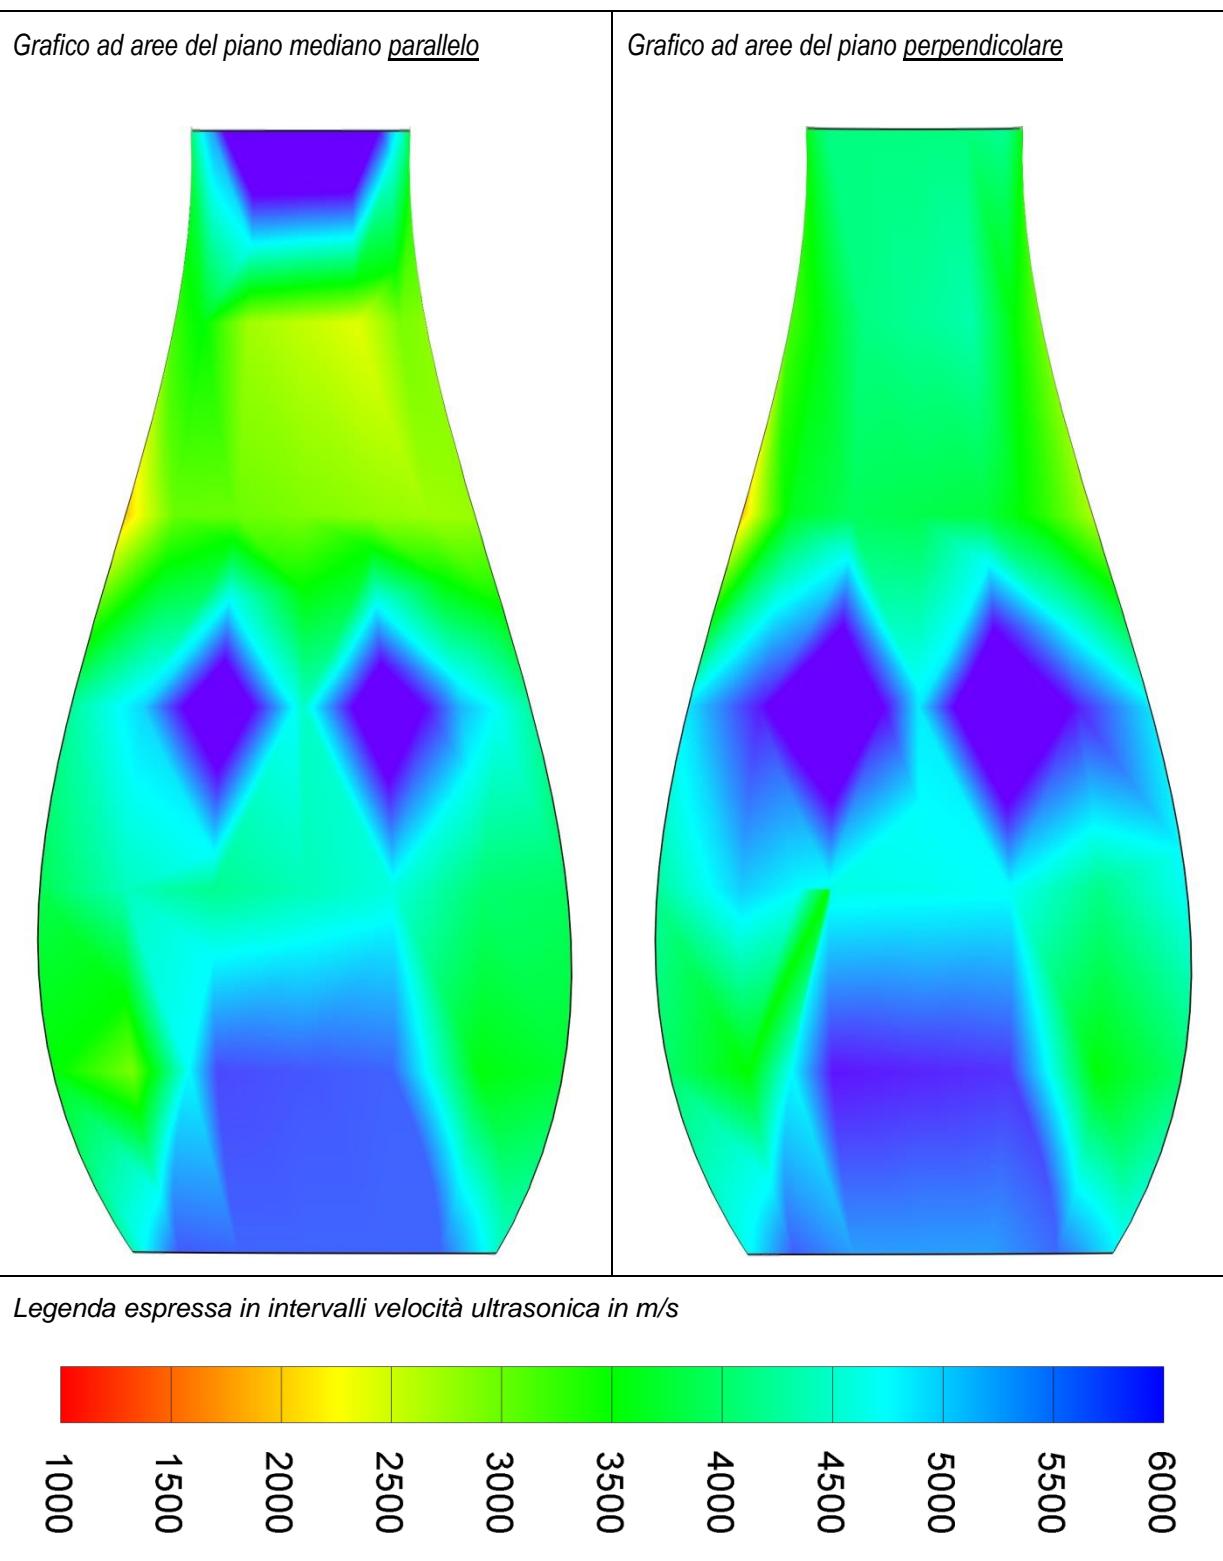
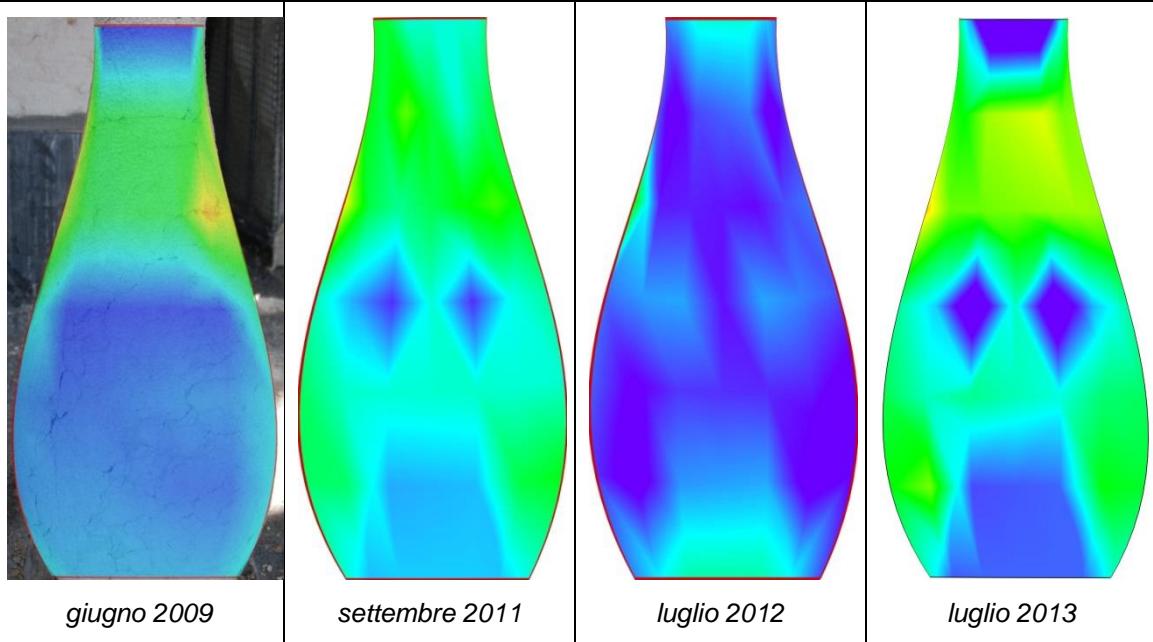
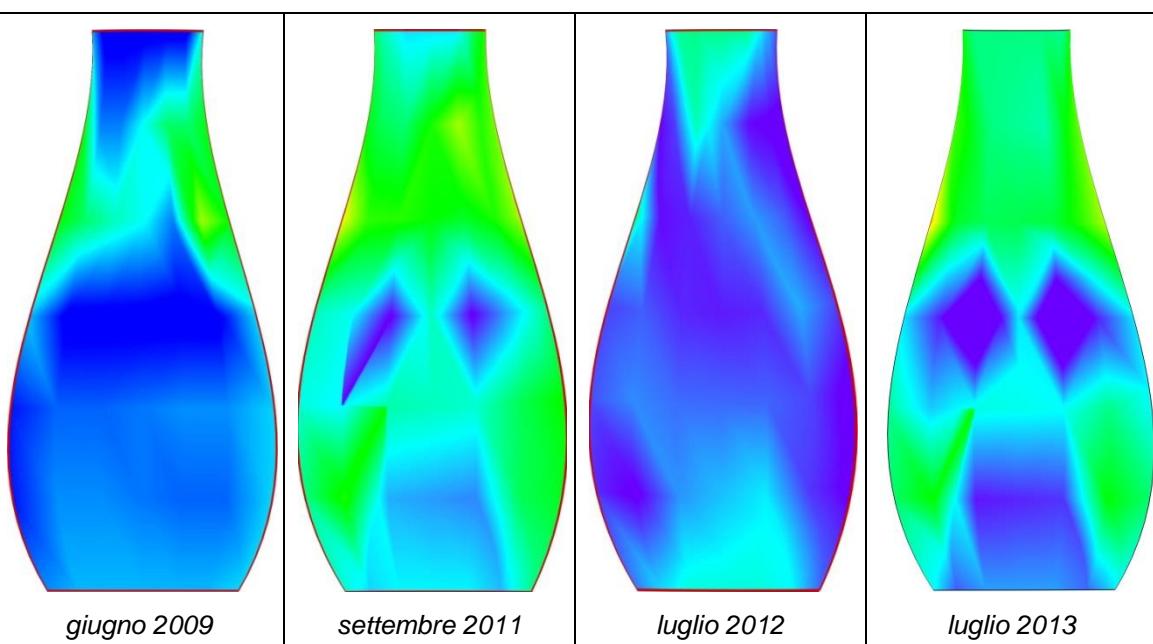
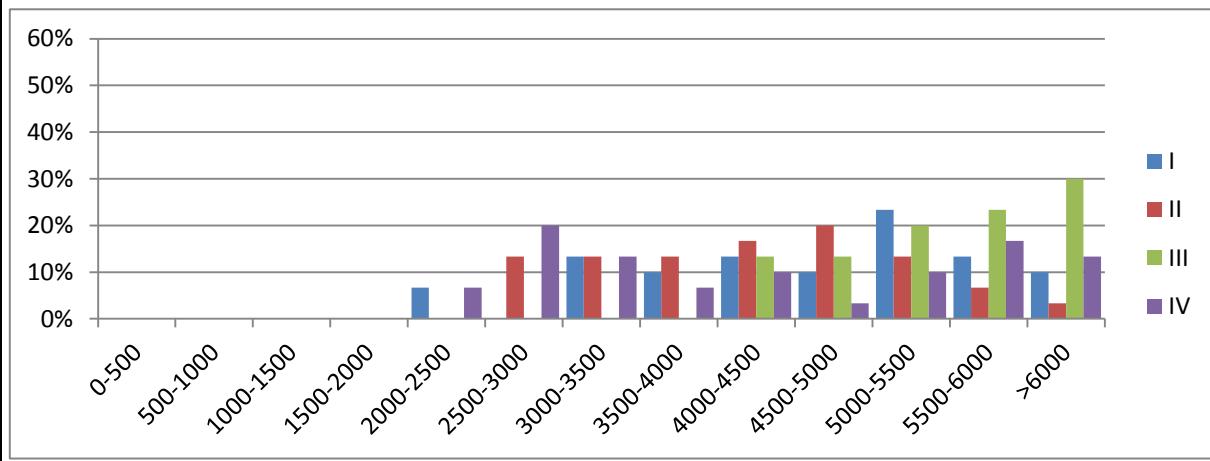
Questa colonnina continua a presentare un andamento contraddittorio alternando risultati che mostrano prestazioni diverse. Si nota una certa affinità tra il II e il IV prelievo e tra il I e il III. Tale variazione rimanendo però sempre nel campo di numeri positivi e di velocità considerevoli non è stato ulteriormente approfondito.
