MODENA - TORRE DELLA GHIRLANDINA
MONITORAGGIO DI CONTROLLO DI LUGLIO 2013
VERIFICA DELLO STATO CONSERVATIVO DELLE SUPERFICI E
DELLA DURABILITA' DEGLI INTERVENTI DI RESTAURO

Venezia, 08/08/2013

Nell'ambito del piano di monitoraggio programmato che interessa i rivestimenti e gli elementi architettonici della Torre della Ghirlandina, su incarico del Comune di Modena, in data 3 luglio 2013 si è provveduto all'esecuzione di un ulteriore sopralluogo di monitoraggio per verificare -a distanza di un anno dalla precedente valutazione- lo stato di conservazione degli elementi architettonici, dei protettivi applicati e l'eventuale evoluzione di processi di degrado già segnalati.

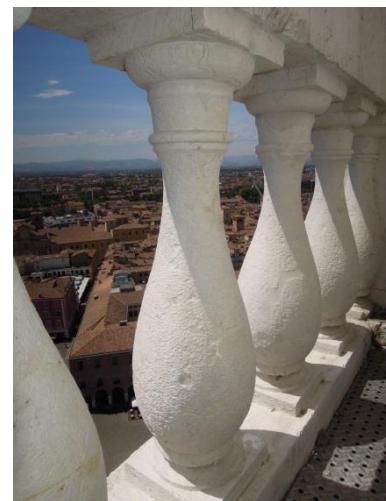
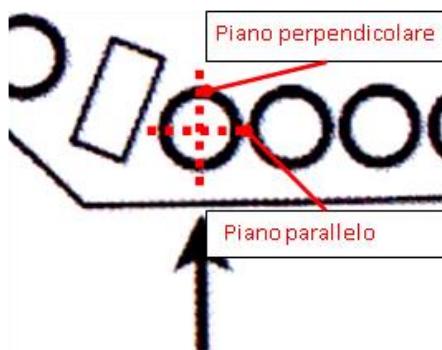
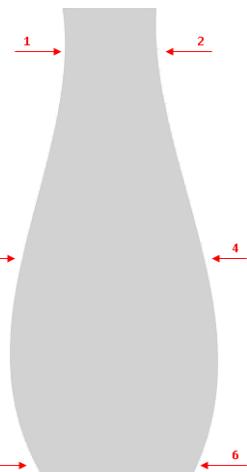
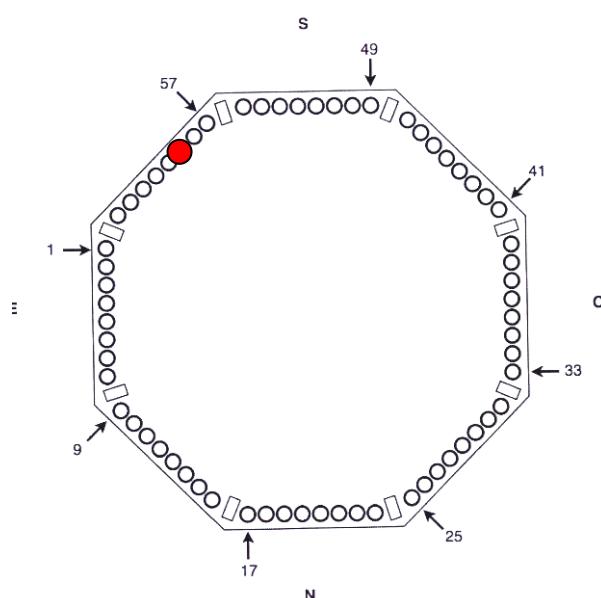
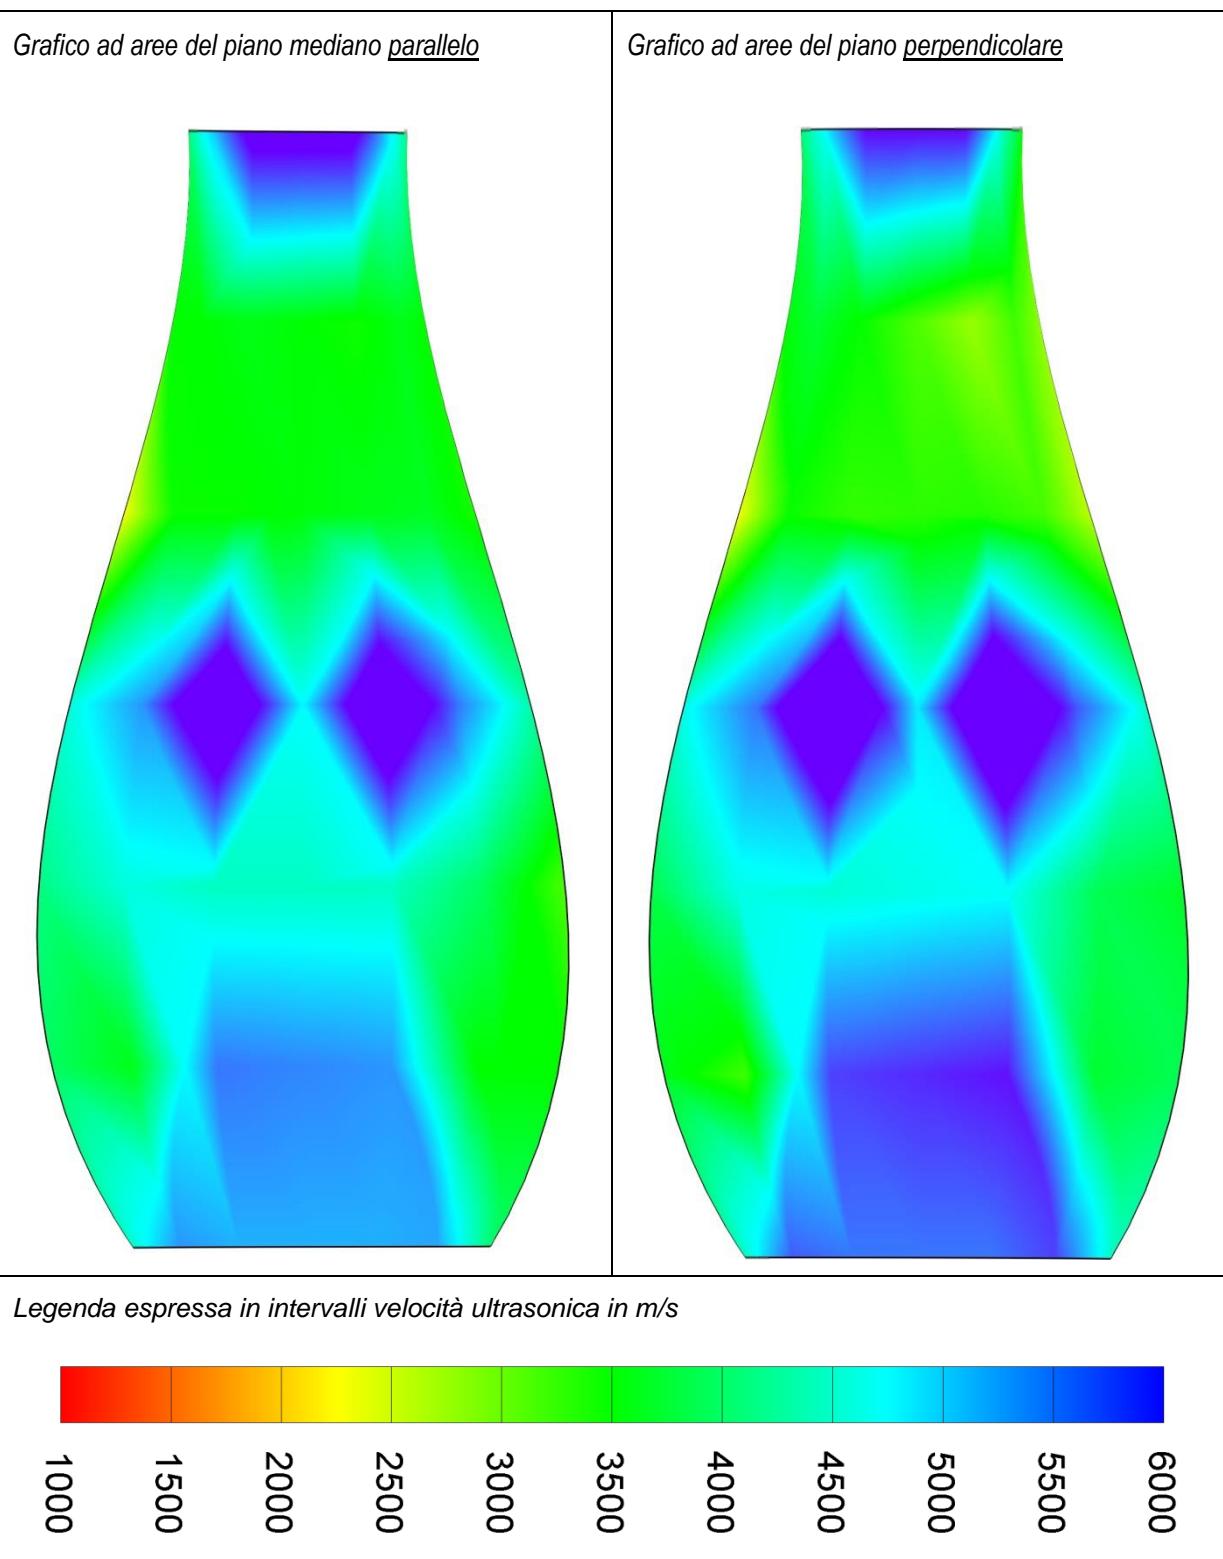
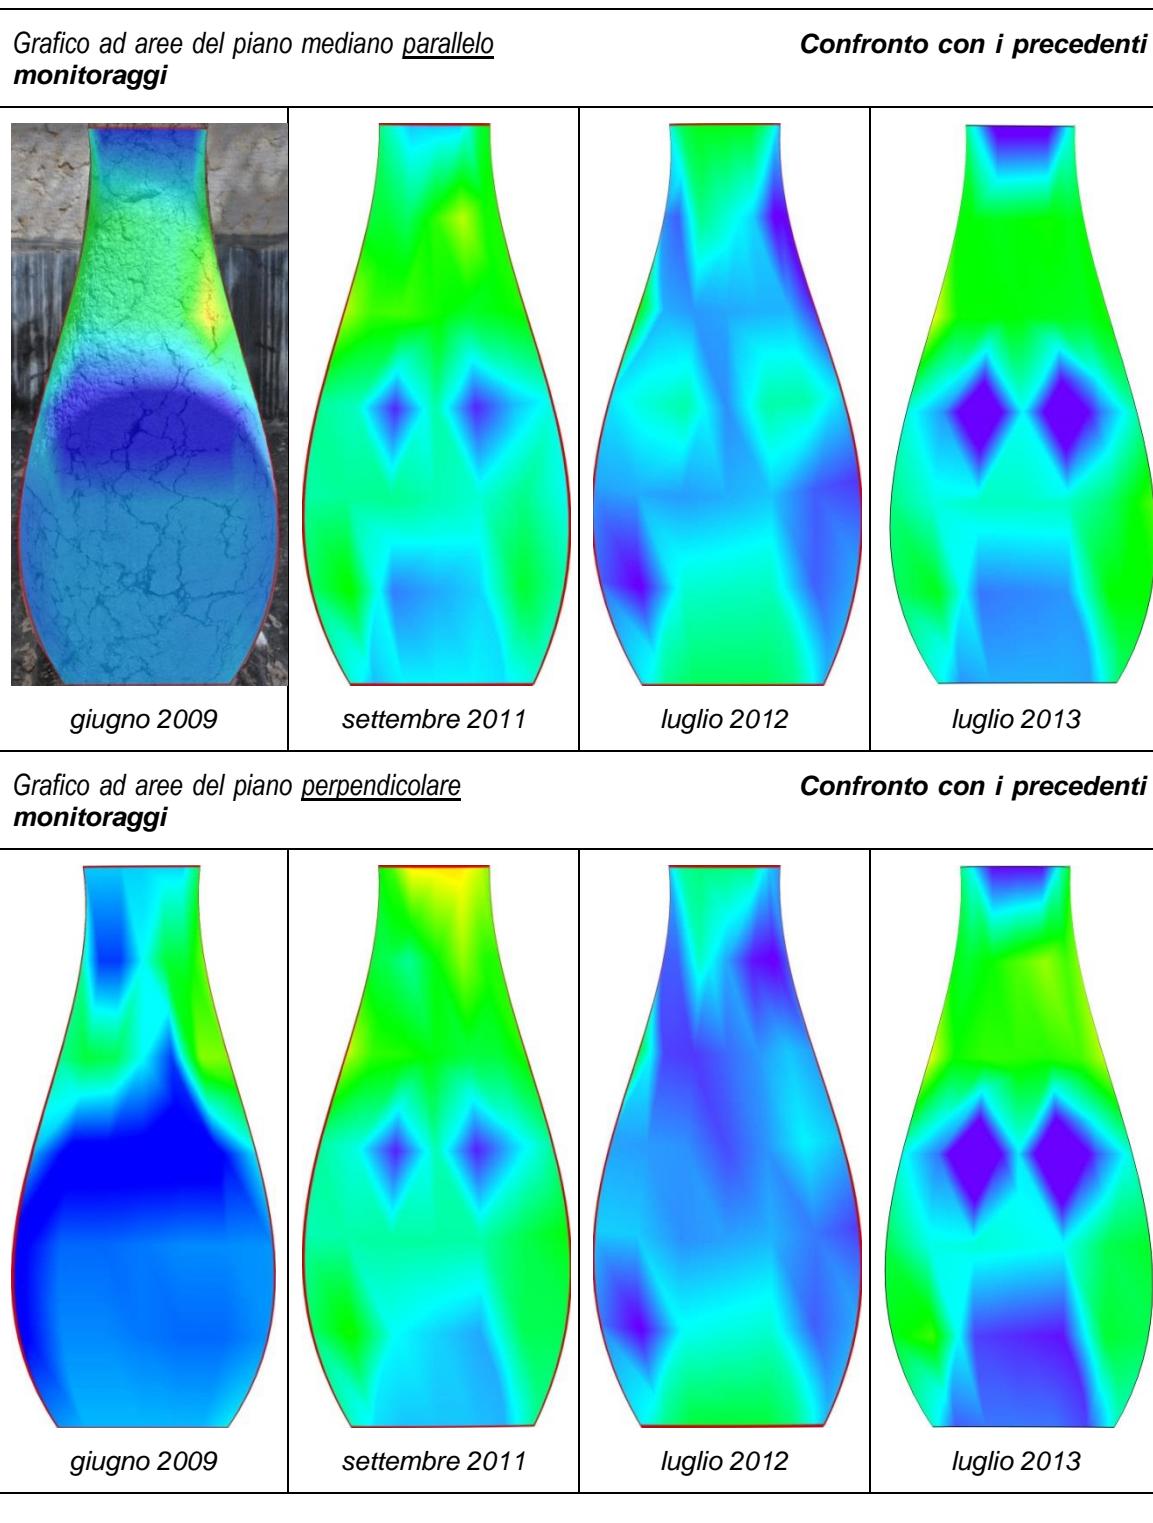
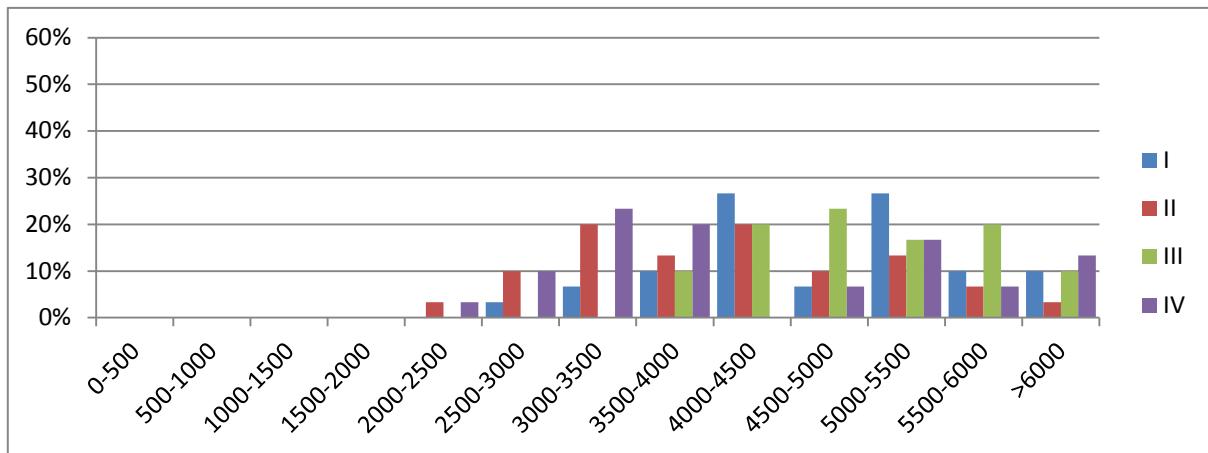
Misure Ultrasoniche – Colonna 59

Si evidenzia un leggero decadimento, comunque di entità limitata e probabilmente attribuibile a fenomeni di natura superficiale.

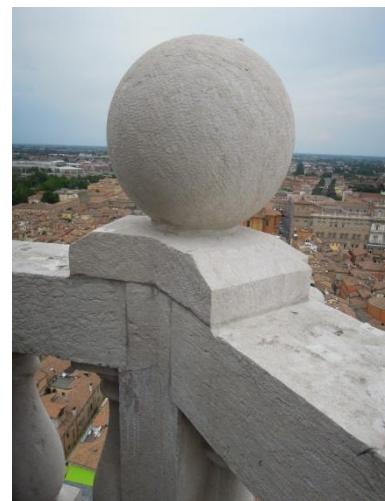
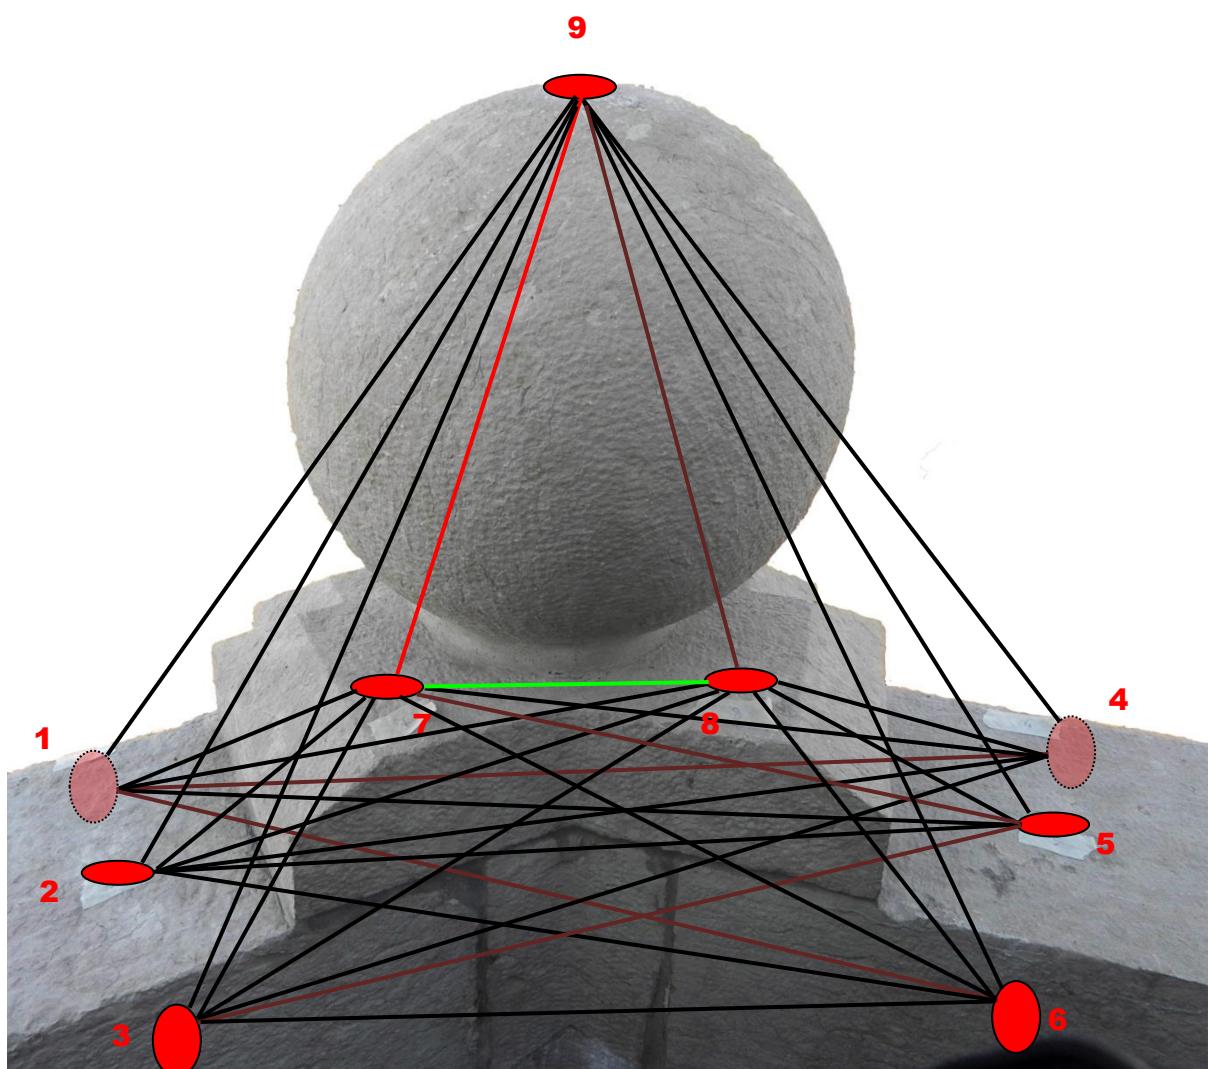
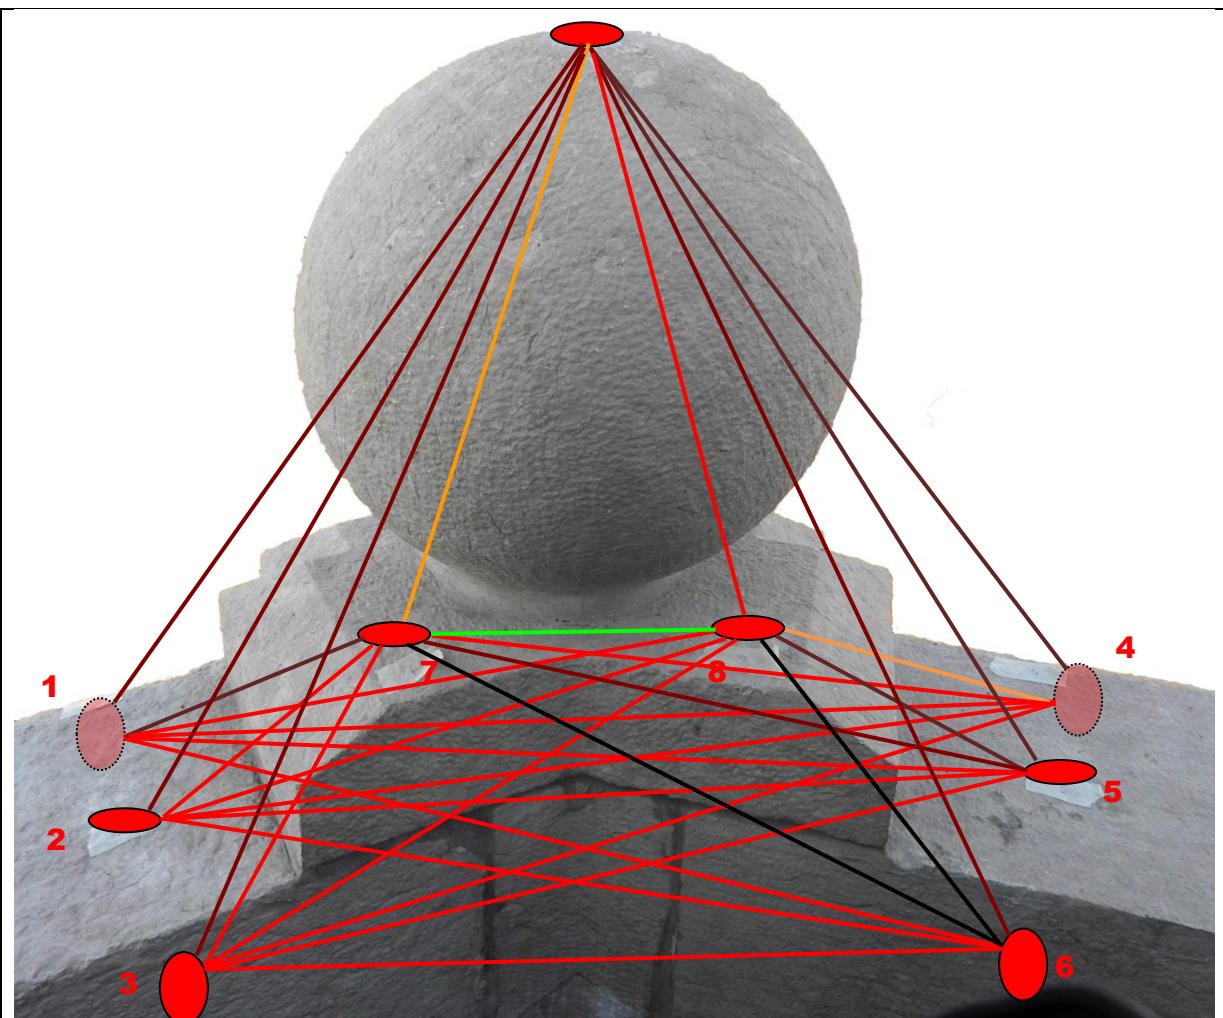
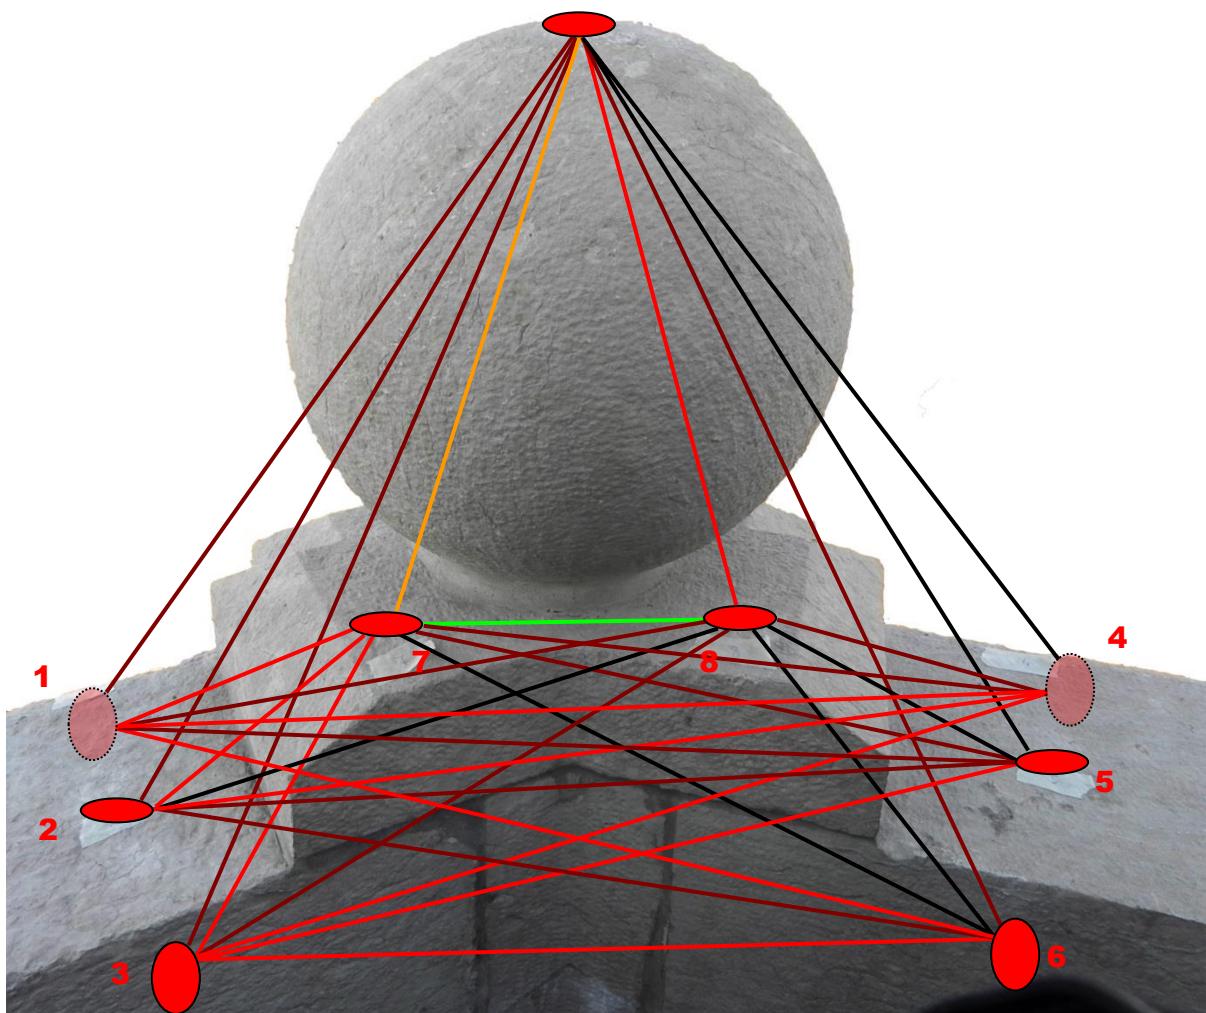
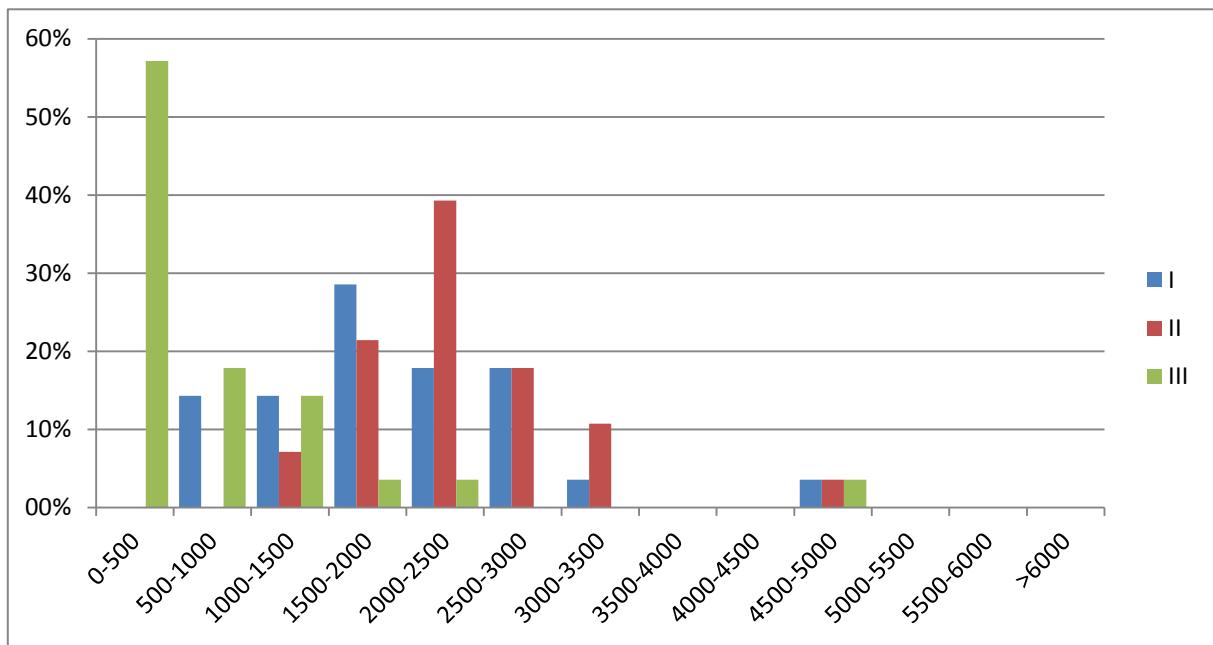
Misure Ultrasoniche – S2 – Elemento angolare

I valori ultrasonici per questa area sono nettamente inferiori rispetto alle altre, ma non possono essere considerati negativi, infatti per convenzione i percorsi sonici sono misurati lungo la traiettoria più breve tra i due punti di misura, percorso impossibile in molti casi per questo elemento. Risulta altresì difficile conoscere il percorso esatto dell'onda sonora, pertanto le considerazioni che si possono eseguire per questo elemento sono solo di tipo **relativo** tra i due monitoraggi e non assoluto. Si tenga inoltre in considerazione anche la presenza delle lastre di piombo che amplificano le diminuzioni delle velocità ultrasoniche.

Rispetto al monitoraggio precedente la situazione risulta notevolmente diversa. Molti percorsi presentano nette diminuzioni nei valori sonici e in molti casi l'onda ultrasonora non passa liberamente.

Rispetto agli elementi precedenti questo è composto da diverse parti lapidee assemblate tra loro. Osservando i risultati si può concludere come i diversi elementi presentino una minore continuità nelle aree di contatto tra loro, mentre hanno una sufficiente coesione all'interno di essi.

Si può ipotizzare che sia venuta meno la continuità assicurata dalle stuccature tra i vari conci e che la tenuta del sistema sia ora assicurata dai soli perni interni.

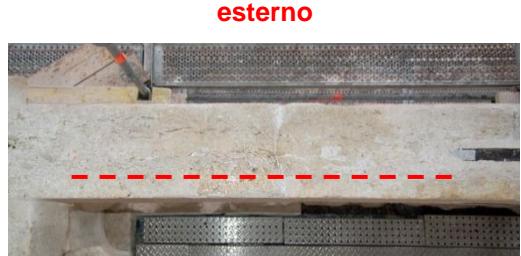
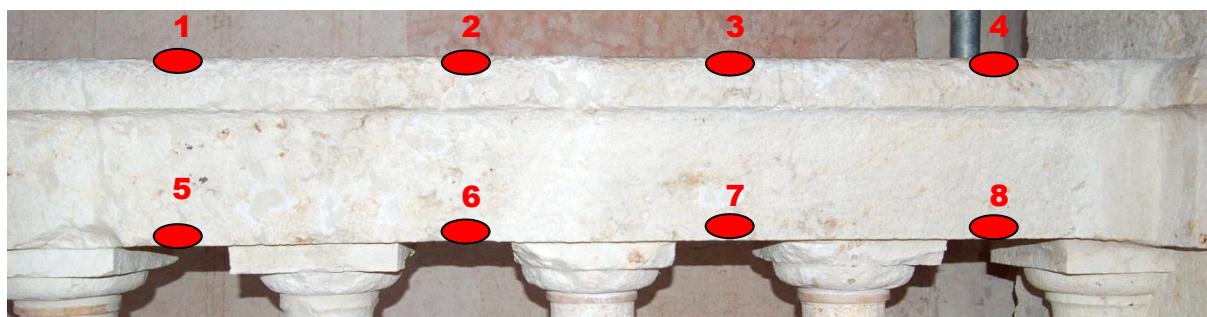
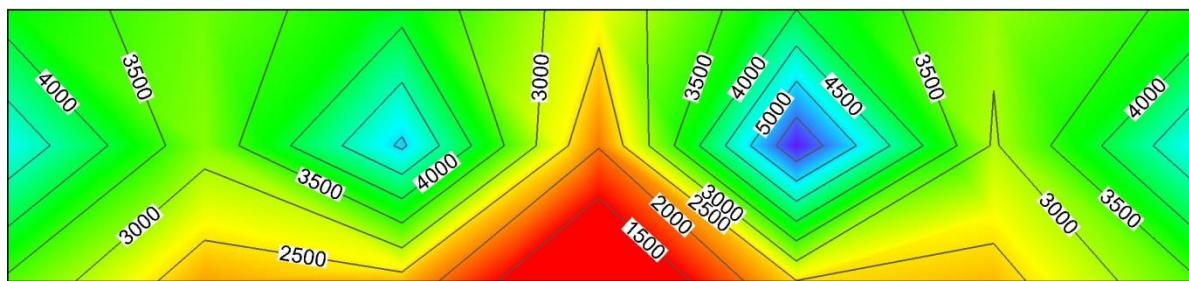
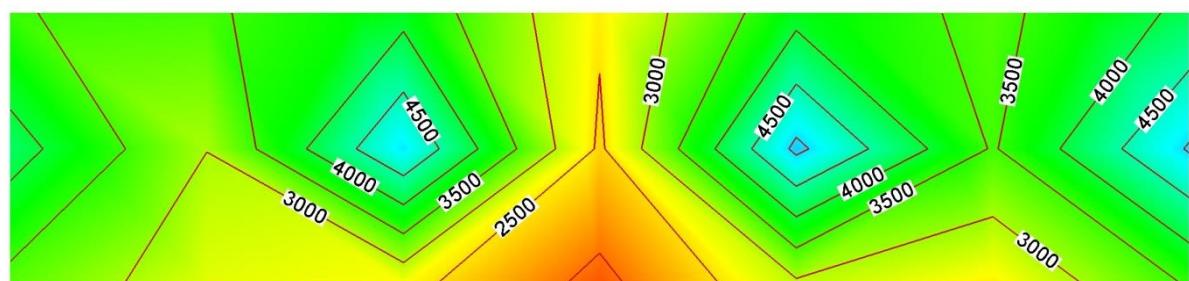
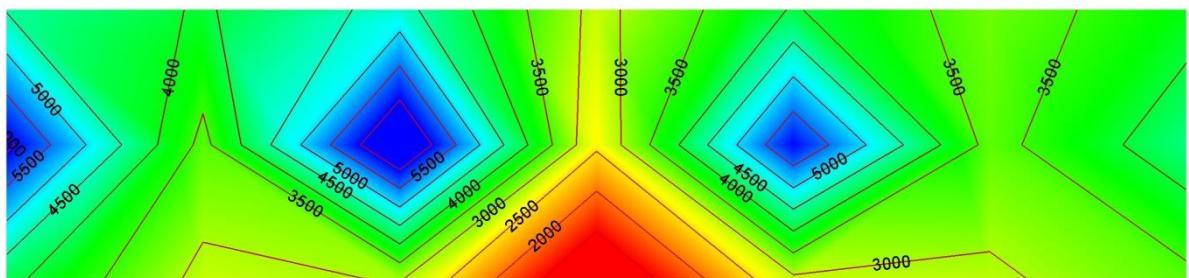
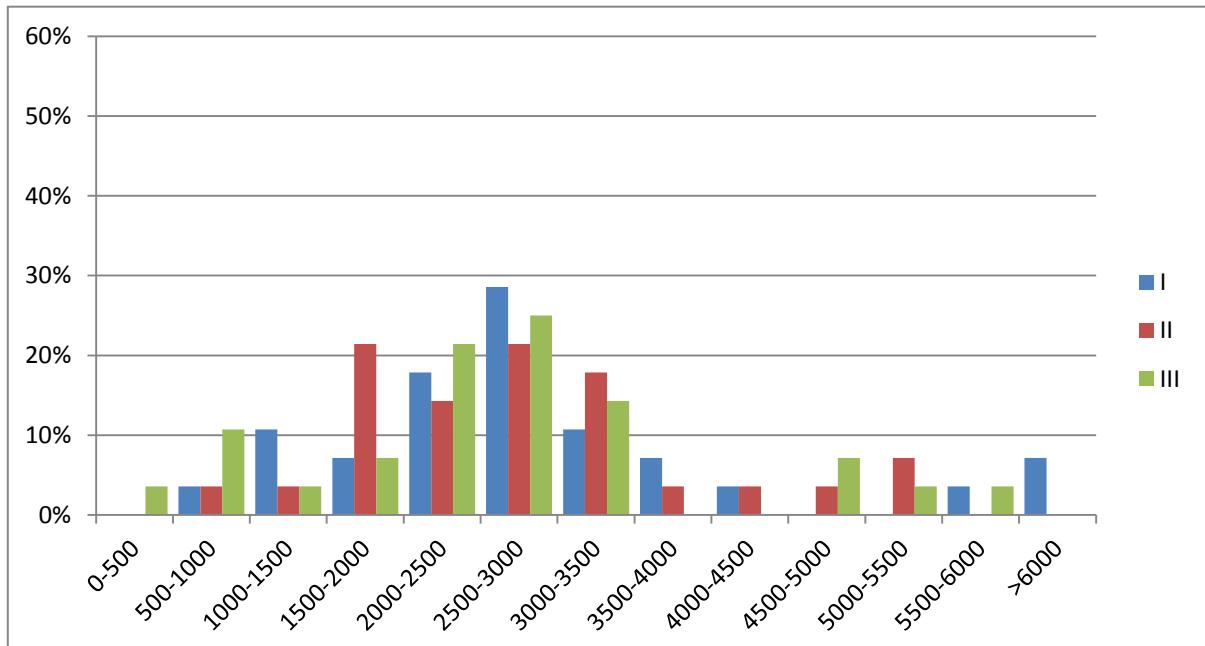
Misure Ultrasoniche – S3 – Cimasa

Lo stato della cimasa sembra essere sostanzialmente confermato anche in quest'ultimo monitoraggio. Si registra un leggero incremento (in termini di valori sonici) della discontinuità centrale ben visibile in tutte le analisi fino a qui realizzate.

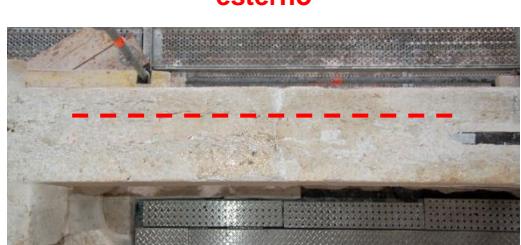
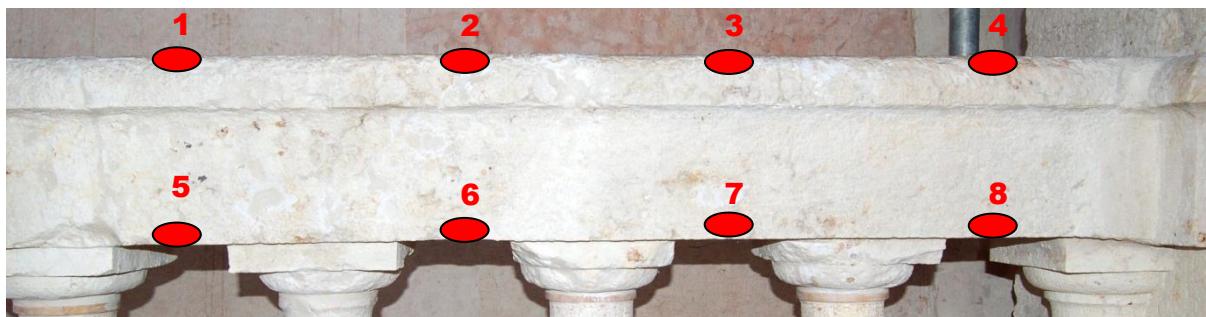
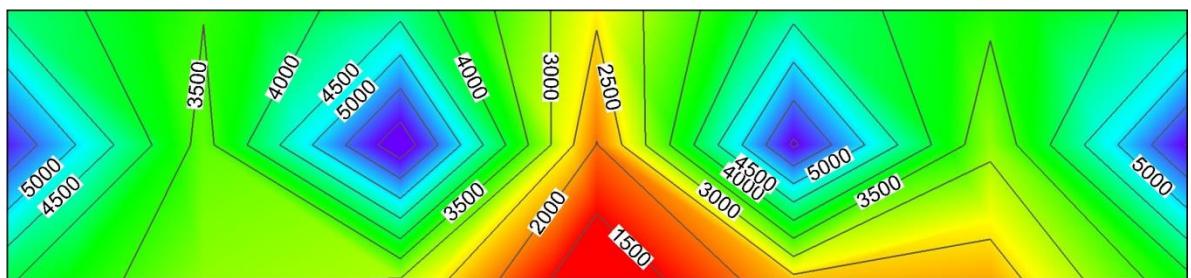
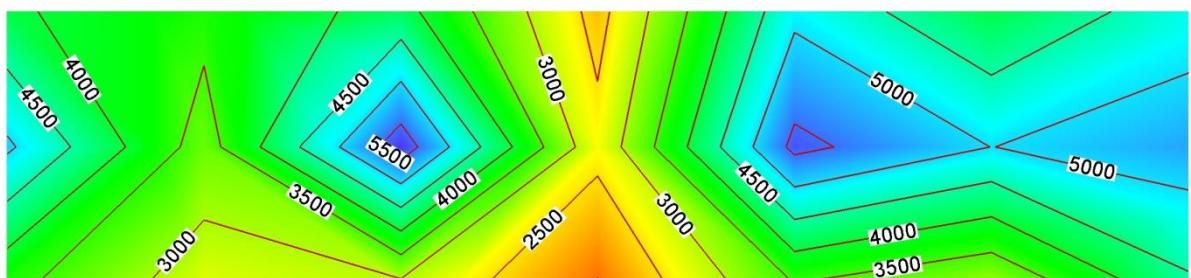
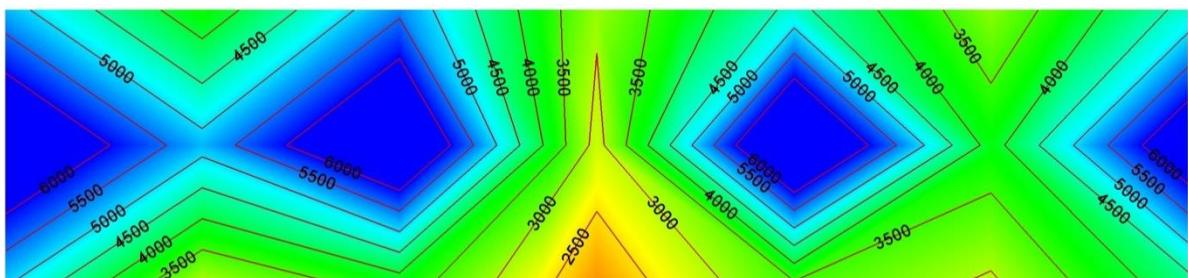
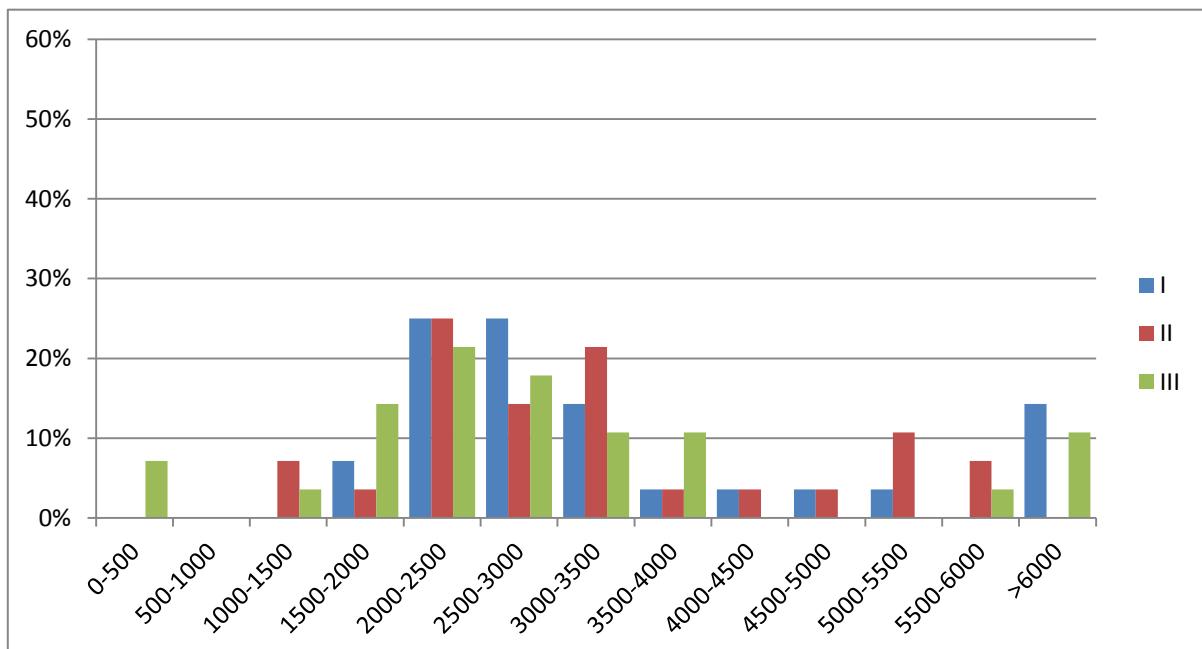
Misure Ultrasoniche – S3 – Cimasa

Lo stato della cimasa sembra essere sostanzialmente confermato anche in quest'ultimo monitoraggio. Si registra un leggero incremento (in termini di valori sonici) della discontinuità centrale ben visibile in tutte le analisi fino a qui realizzate.

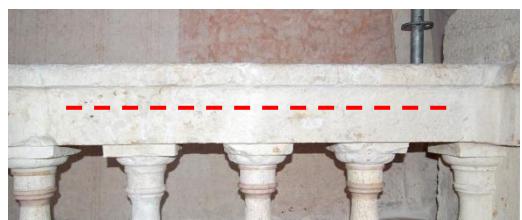
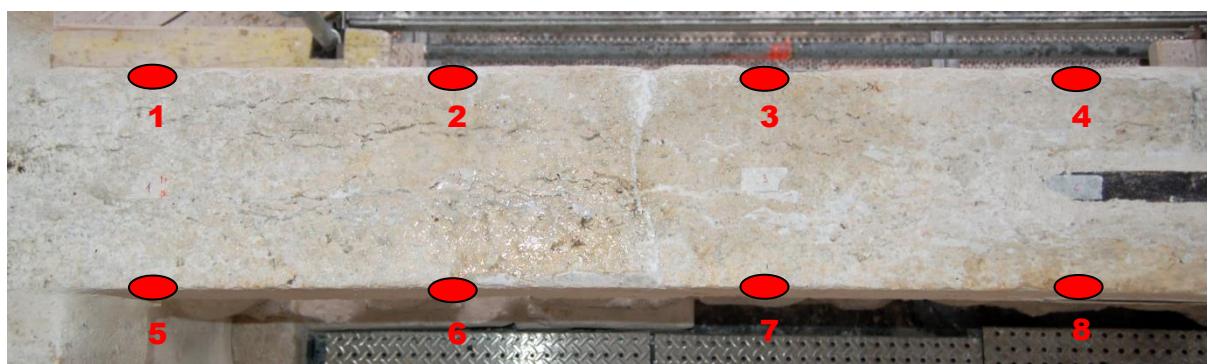
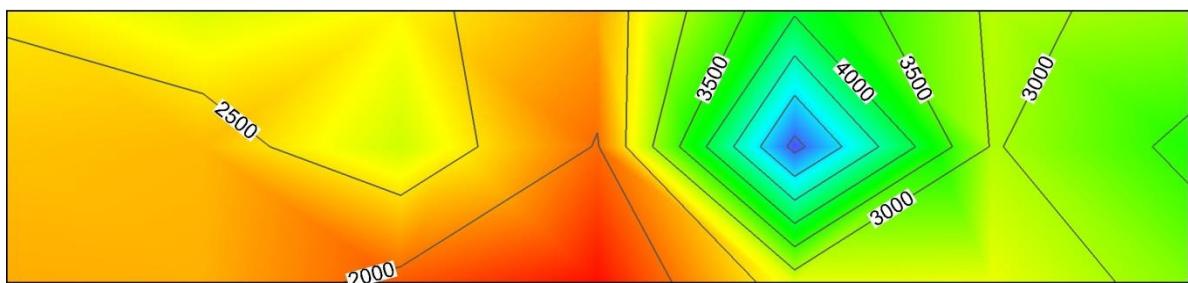
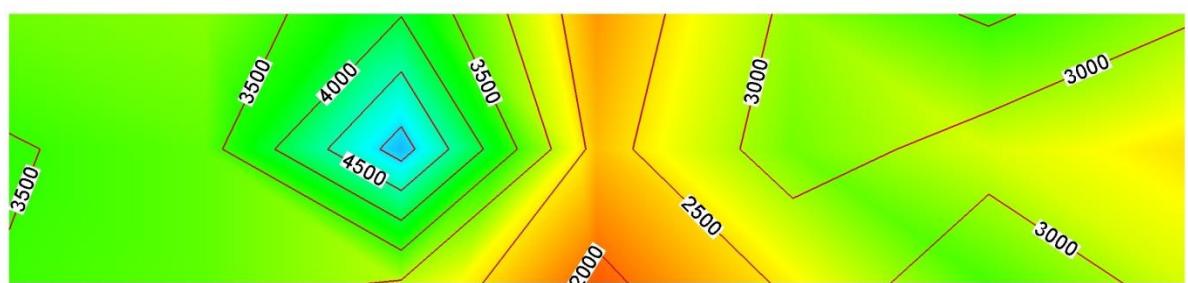
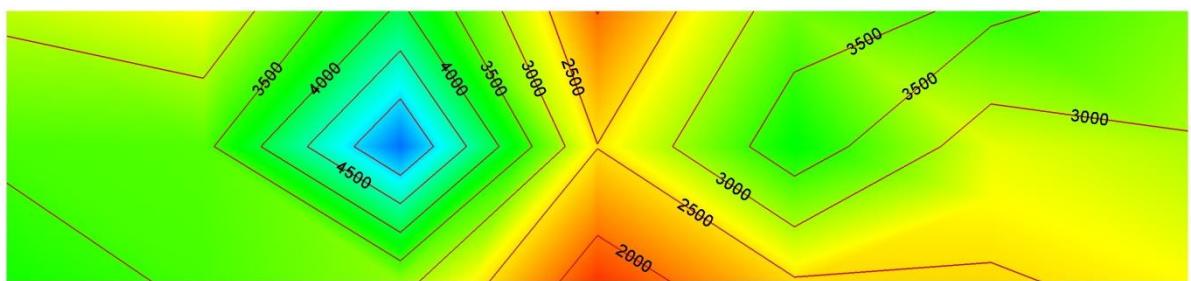
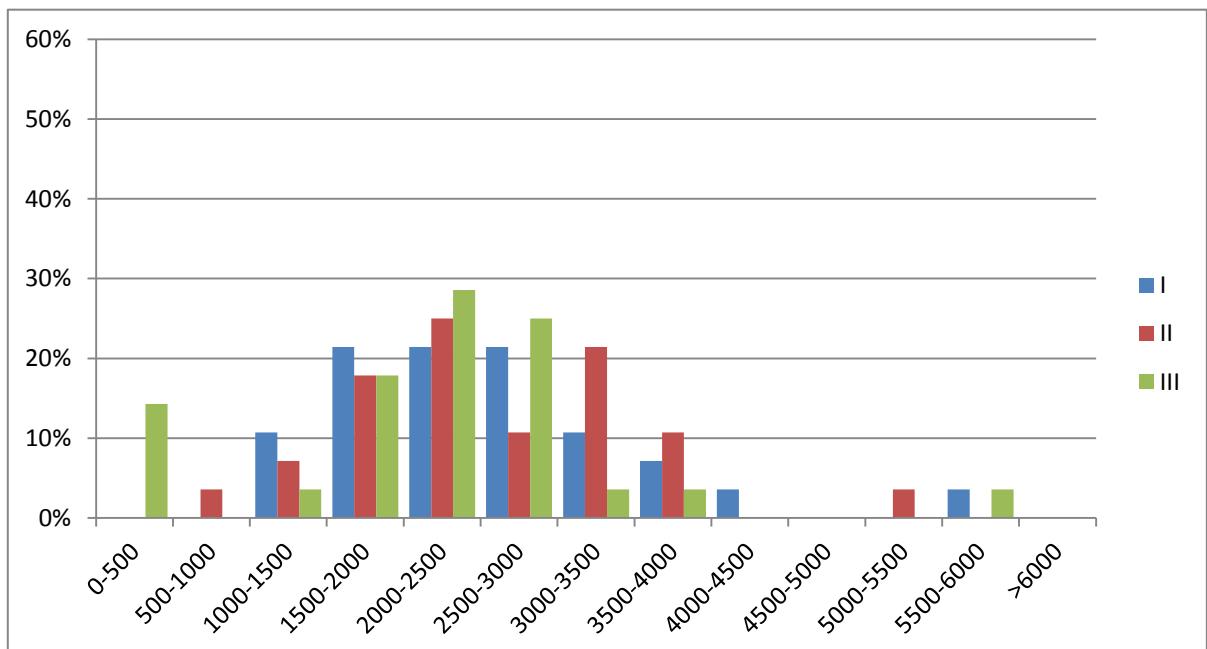
Misure Ultrasoniche – S3 – Cimasa

Lo stato della cimasa sembra essere sostanzialmente confermato anche in quest'ultimo monitoraggio. Si registra un leggero incremento (in termini di valori sonici) della discontinuità centrale ben visibile in tutte le analisi fino a qui realizzate.

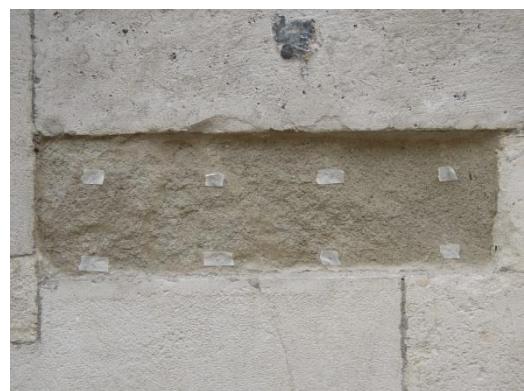
Misure Ultrasoniche – UE04

Anche in questo caso, come per il precedente, il concio, presenta un maggiore stato di degrado superficiale rispetto all'ultimo monitoraggio rimanendo comunque a valori ben superiori rispetto a quelli pre-restauro.

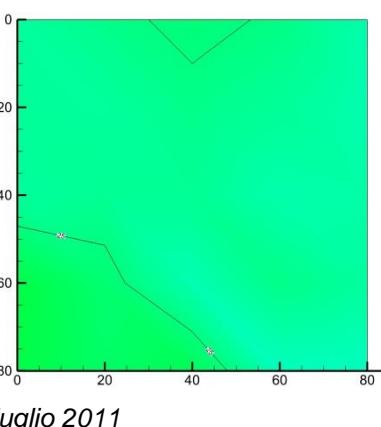
luglio 2011

Si nota come nel primo caso (luglio 2011) la superficie presenti un grado significativo di umidità con valori considerevoli per quasi tutti i punti di misura, situazione che sembra stabilizzarsi negli anni successivi, a restauro completato, con valori che rientrano totalmente nella norma, attribuibili in gran parte al normale equilibrio igroscopico con l'ambiente.
